## Drzewo nr 9 (nr zlec. 6b)

gat. [pl]	Bożodrzew gruczołkowaty		gat. [łac]	<i>Ailanthus altissima</i>	
wysokość [m]	19.5	obwód na wys. 1,3 m [cm]	431	rozmiar korony [średnia] [m]	11

WSG: 53.123988, 18.004831  
 Adres: ul. Jagiellońska 3  
 (parking przed K-P Urzędem Wojewódzkim)

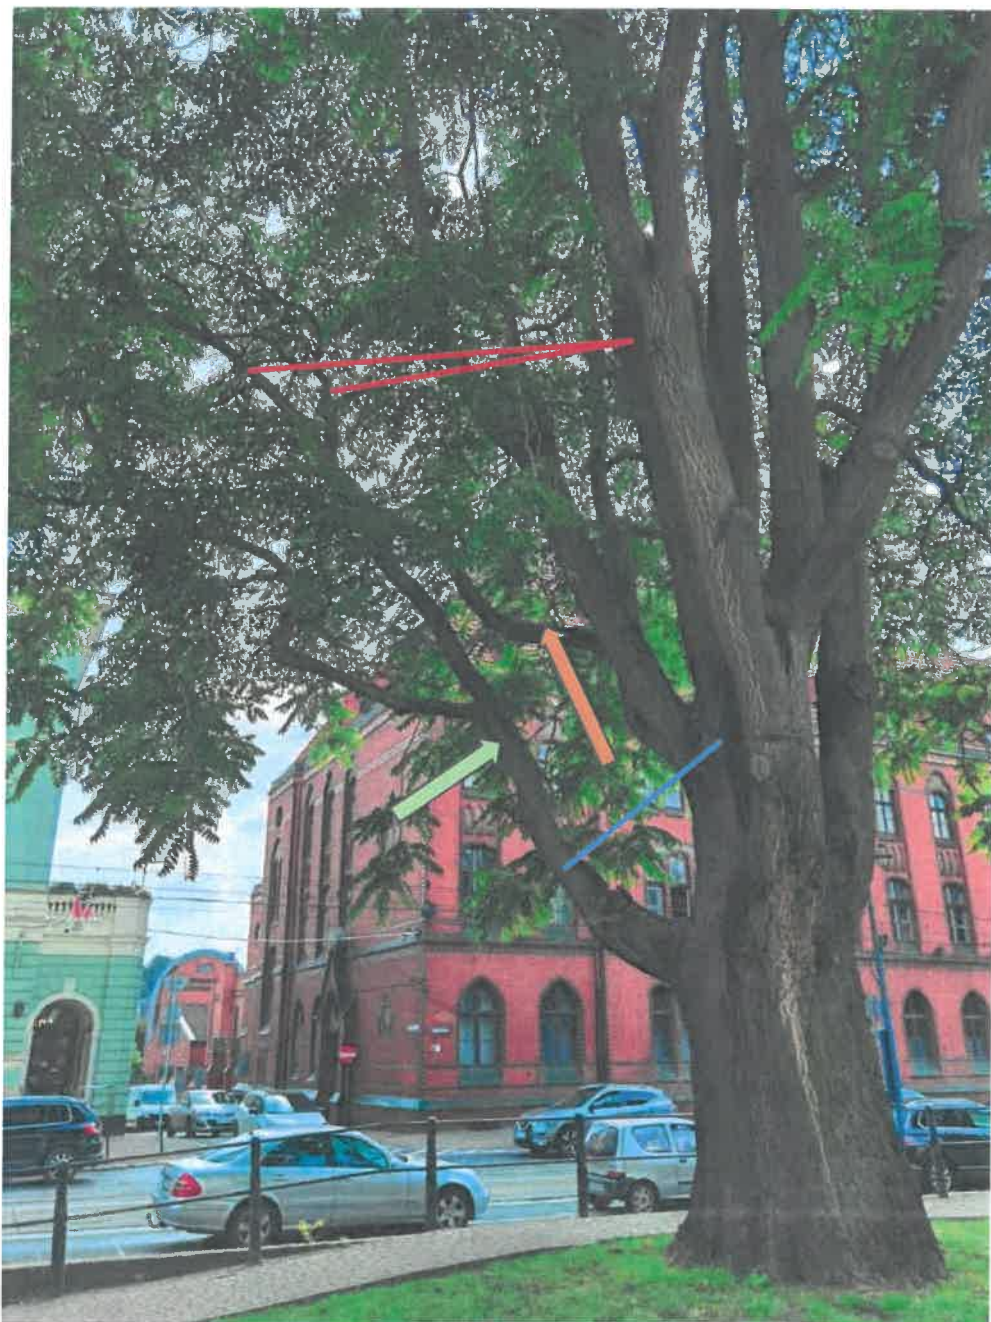
*Ilustracja 1: zalecany schemat montażu wiązań*

*a) Niebieska linia: wiązanie statyczne 4T do niższego konaru SE*

*b) Czerwone linie: wiązania dynamiczne 2T do niższego i położonego wyżej konaru SE*

Największym problemem jest stan najniższego konaru SE (fot.6-11), który posiada rozległy ubytek blisko nasady oraz krzyżuje się z położonym wyżej konarem i w tym miejscu rozwija się również rozkład. Konar ten jest więc istotnie narażony na rozłamanie (a w miejscu skrzyżowania problem ten dotyczy także drugiego krzyżującego się konaru). Ze względu na obwodowe usytuowanie aparatu asymilacyjnego, nie ma możliwości wykonania redukcji w zakresie przywracającym wymaganą stabilność, dlatego **konieczny będzie montaż systemu wiązań**.

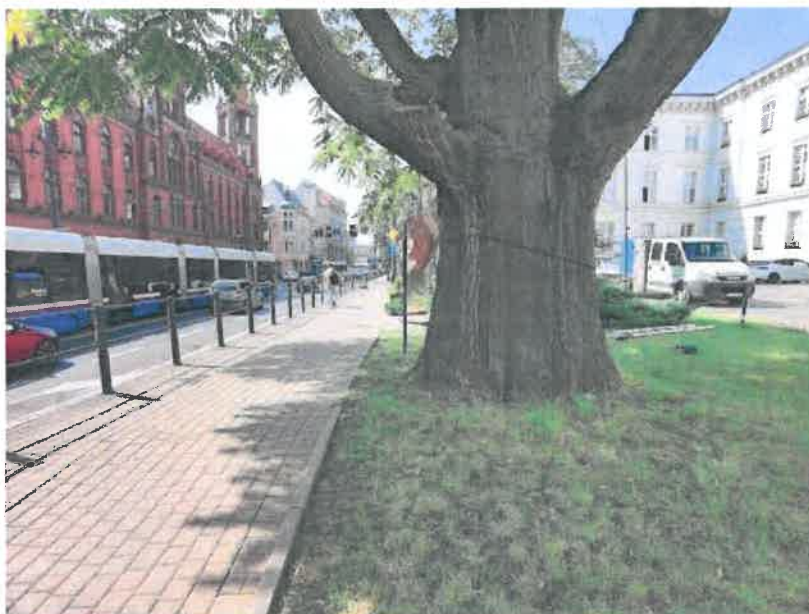
*fot. 1 Otoczenie*

Drzewo rośnie na terenie zieleni zlokalizowanym pomiędzy drogą publiczną, a parkingiem Urzędu Wojewódzkiego. Teren użytkowany ozdobnie, wykaszany i wygrabiany (fot.1).

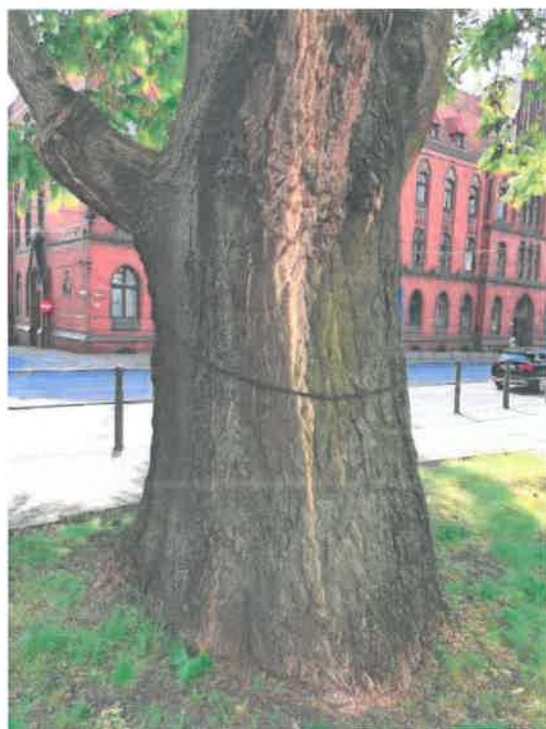
*fot. 2 Pień i odziomek oraz nasada jednego z konarów*

Słaba zaznaczone nabiegi korzeniowe, możliwe podniesienie gruntu w dalekiej przeszłości. Miejscowo, od W, brak nabiegów korzeniowych ale prawdopodobnie jest to jedynie wynik dystrybucji substancji odżywczych i nie stwierdzono rozkładu poniżej poziomu gruntu w tych miejscach (fot.2).

Pień krótki, długości niecałych 2 m, w trakcie podziału na kolumny kambialne. Silne przyrosty pnia na grubość poniżej konarów konstrukcyjnych (fot.2). W badaniu młotkiem nie wykryto rozkładu wewnętrznego, jednak ze względu na duże rozmiary pnia możliwe jest, że rozkład występuje, ale nie udało się go wykryć.

Konary konstrukcyjne z silnymi przyrostami w nasadach od spodniej strony (fot.2), ich rozwidlenia typowe dla gatunku (fot.4,5), nie stwierdzono osłabienia i podwyższonego zagrożenia rozłamami.

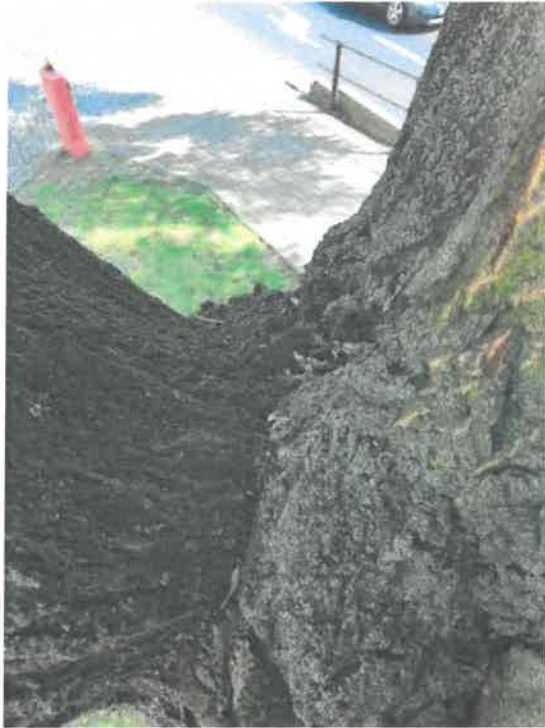
*fot. 4 Rozwidlenie konarów konstrukcyjnych*

Dzieli pień na konary konstrukcyjne i przewodniki boczne oraz centralny, który metr wyżej także dzieli się na konary konstrukcyjne (fot.3,4,5).

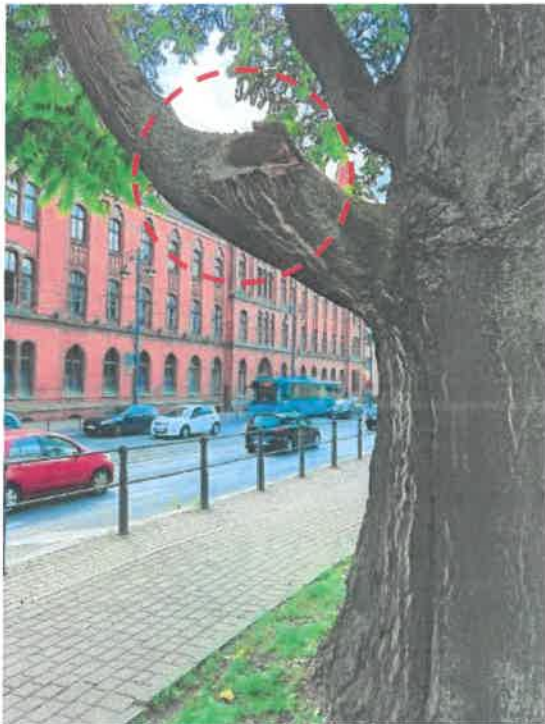
*fot. 6 Najniższy konar SE z zaznaczonym ubytkiem*

Najniższy konar SE z raną po cięciu, w odległości około 0,5 m od nasady i rozwijającym się w tym miejscu ubytkiem obejmującym większość przekroju (fot.6,7). Wyżej, na wysokości około 6 m od nasady krzyżuje się z położonym wyżej konarem SE (fot.8,9). W punkcie styku rozwijający się rozkład (fot.10). Konar w tym miejscu rozdzwaja się, lewa odnoga martwa i wyłamana (fot.11).

**Ponadto na obydwu konarach należy wykonać cięcia redukcyjne**, skracające ich długość w zakresie 1-2 m. Cięcia te należy kontynuować w przyszłości, w miarę spodziewanego pojawu pędów odroślowych w niższej partii, aż do uzyskania ich stabilności niewymagającej używania wiązań (w perspektywie kilkunastoletniej). Należy również skrócić martwą gałąź na niższym konarze, wyrastającą powyżej miejsca krzyżowania (fot.11), z pozostawieniem tyłca, ponieważ całkowite jej usunięcie mogłoby doprowadzić do zsunienia się opierającego się, położonego wyżej konaru SE.

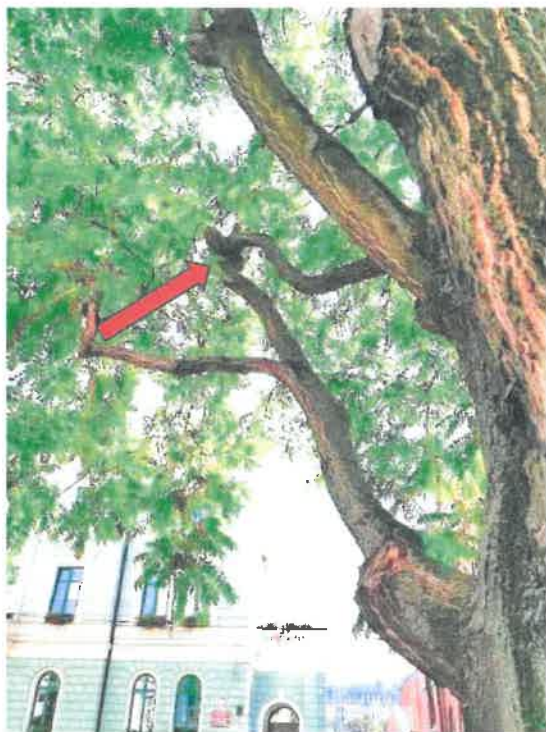
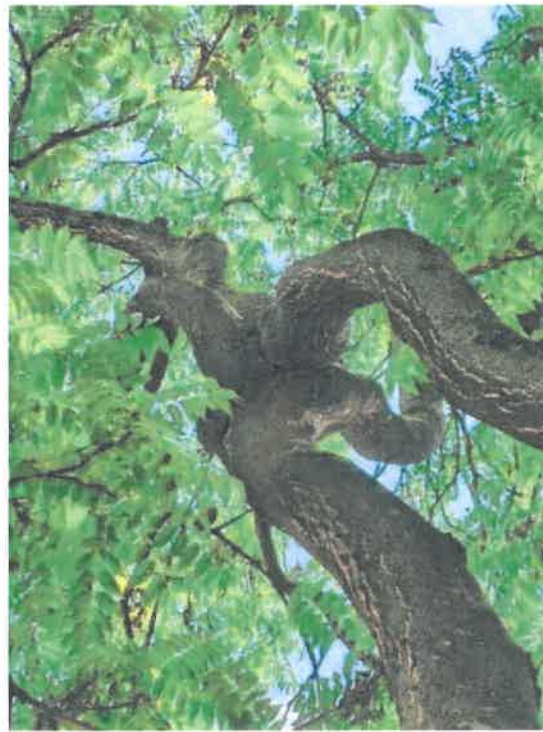
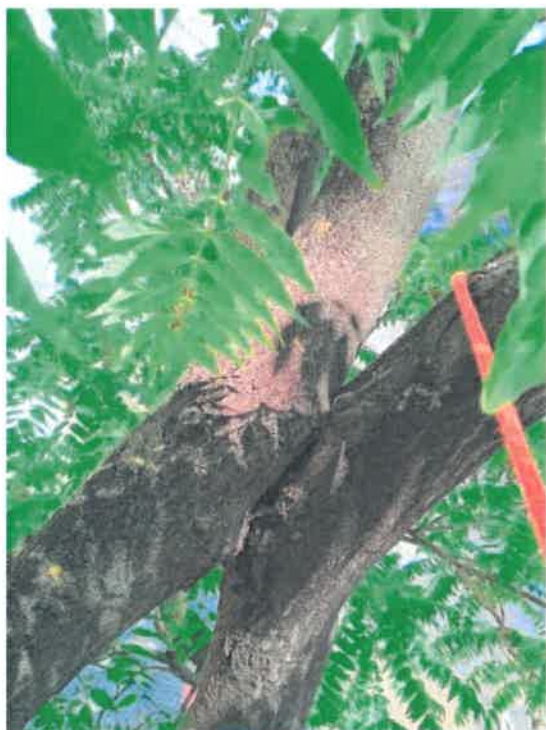
*fot. 8 Krzyżujące się konary SE*

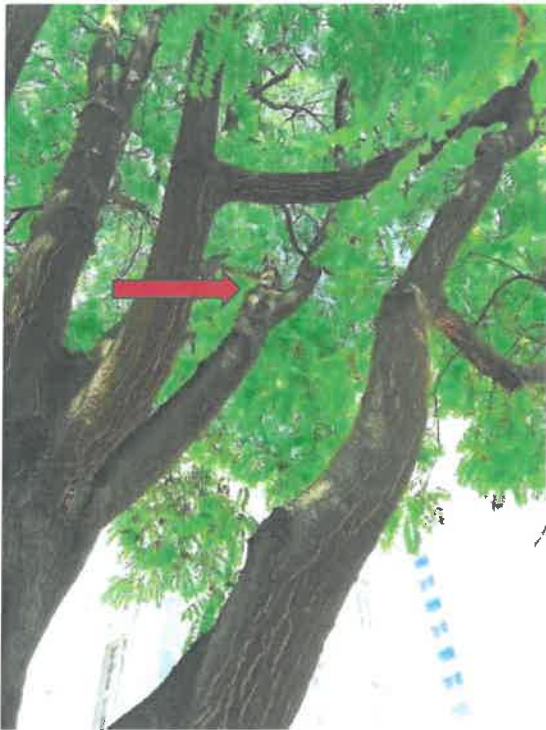
*fot. 12 Wylamany konar E*

Konar E, wyrastający na wysokości 4 m, wyłamany w rozwidleniu drugiego rzędu (fot.12). Tylec po wyłamaniu trawiony początkowym rozkładem (fot.13)

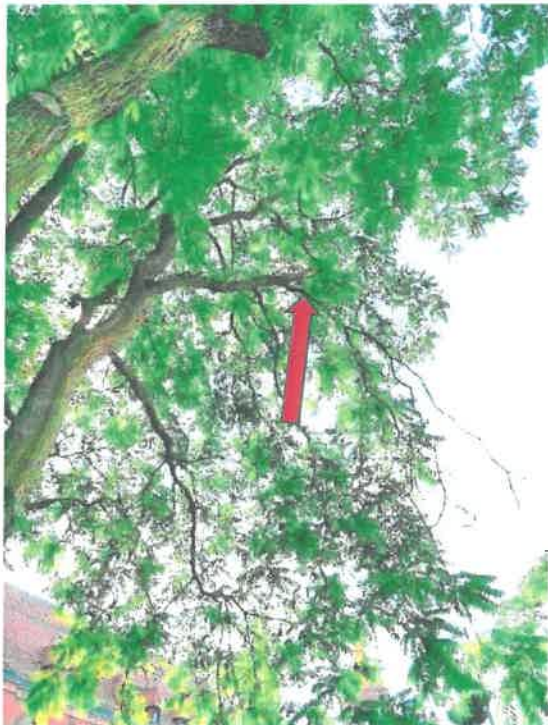
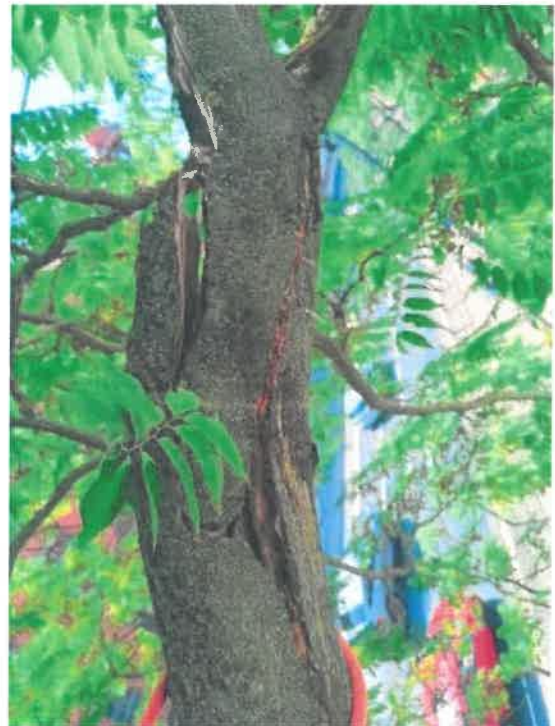
Najniższy konar W przewodnika W wyłamany z podłużnym pęknięciem (fot.14,15).

Aktualnie problemem jest pęknięty konar W przewodnika W (fot.14,15), **który trzeba zredukować w celu zapobieżenia wyłamaniu.**

*fot. 14 Wylamany i pęknięty konar W przewodnika W*

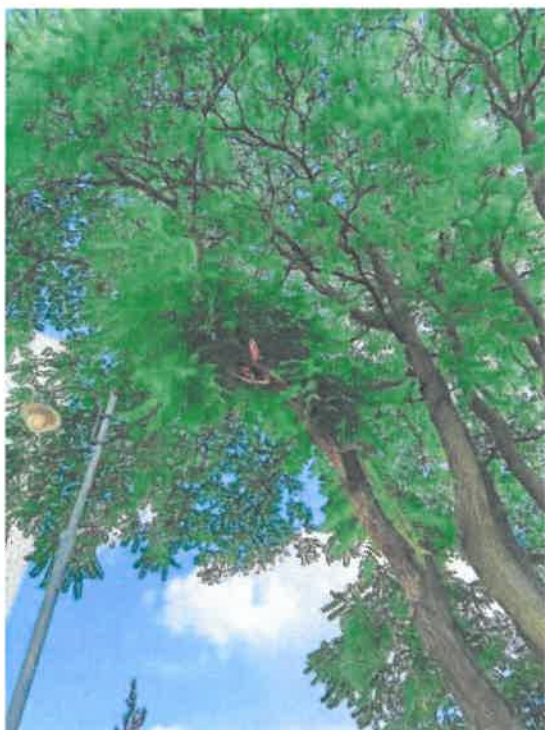
*fot. 16 Wyłamane konary nad parkingiem i odtwarzająca się korona*

Konary na odnodze N przewodnika N (nad parkingiem) wyłamane, z pędami odroślowymi odtwarzającymi koronę (fot.16).

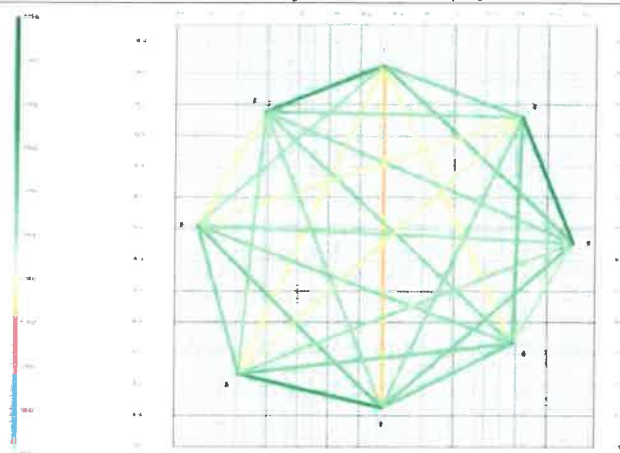
Warstwa #1 – analiza wykresu średnich prędkości fal dźwiękowych

Analiza średnich prędkości fal wskazuje, że nie występuje rozkład drewna w postaci wykazanej na tomogramie. Najprawdopodobniej źródłem zakłóceń spowalniających falę dźwiękową jest zakorek lub dawne zarośnięte uszkodzenie, ewentualnie początkowy rozproszony rozkład drewna. W każdym z tych przypadków można stwierdzić, że realny współczynnik bezpieczeństwa jest co najmniej równy wyliczonemu.

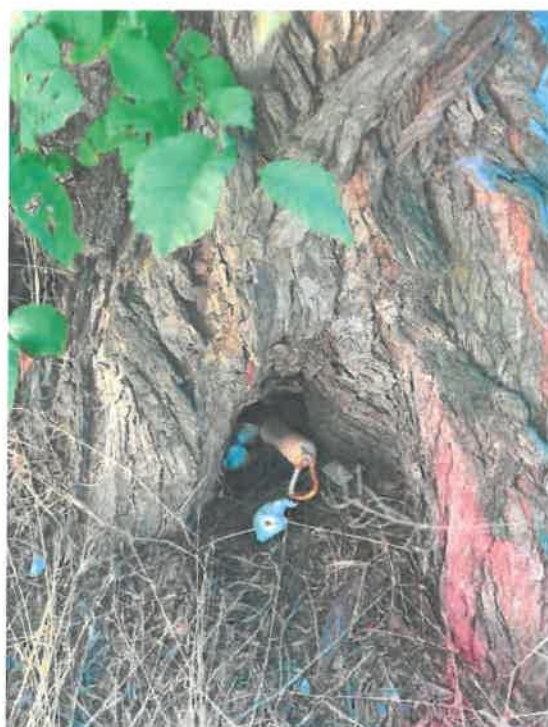
Wyraźne nabiegi korzeniowe, pomiędzy nimi ubytki np. od W,E,SE (pod kątem w dół) (fot.3-5).

*fot. 4 Sonda wbita między nabiegami od E*

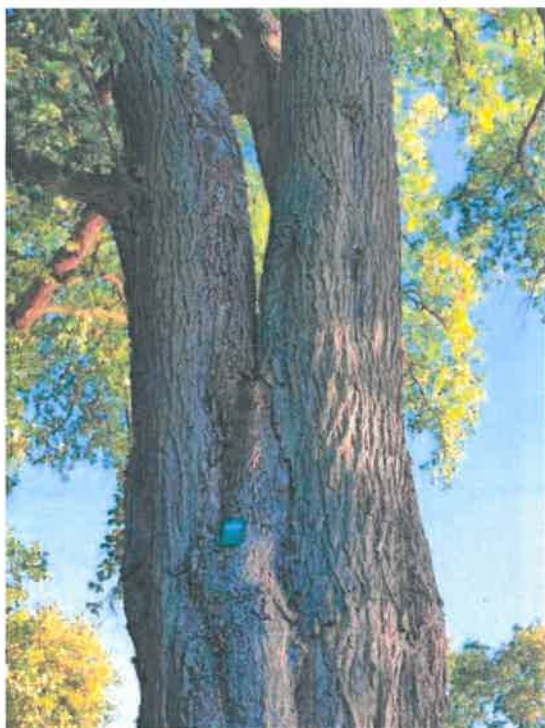
*fot. 6 Główne rozwidlenie*

Rozwidlenie wąskie, zakorek w rozwidleniu drewno reakcyjne – garb (fot.6-8). Rozwidlenie zabezpieczone wiązaniami (fot.9,14,15). W centralnej części wgłębienie, bez oznak rozkładu w dnie.

Główne rozwidlenie z głębokim zakorkiem (rozdział pni na dł. pow. 1 m), co powoduje istotne osłabienie wytrzymałości. Zabezpieczone w 2013 r trzema wiązaniami statycznymi, **które należy wymienić na 3 wiązania dynamiczne 8T** w takim samym schemacie.

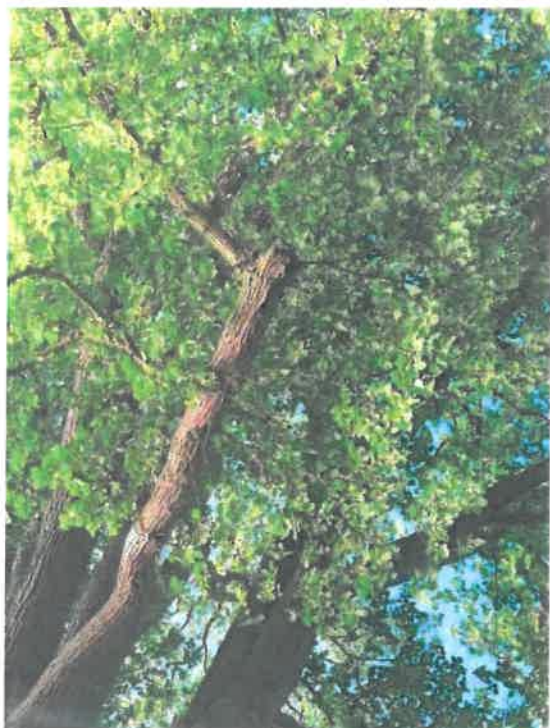
Korona rozłożysta, bardziej rozbudowana w kierunku S, SW i SE. Rany po cięciach, niektóre z widocznym rozkładem. Rozwidlenia wyższego rzędu również V-kształtne, ale bez istotnego osłabienia wytrzymałości (fot.10). Zredukowany lub wyłamany konar w kierunku SE, z dziuplą wykutą przez ptaki od spodu - mała masa, bez istotnego zagrożenia wyłamaniem (fot.10).

*fot. 10 Konar z wykutymi dziuplami*

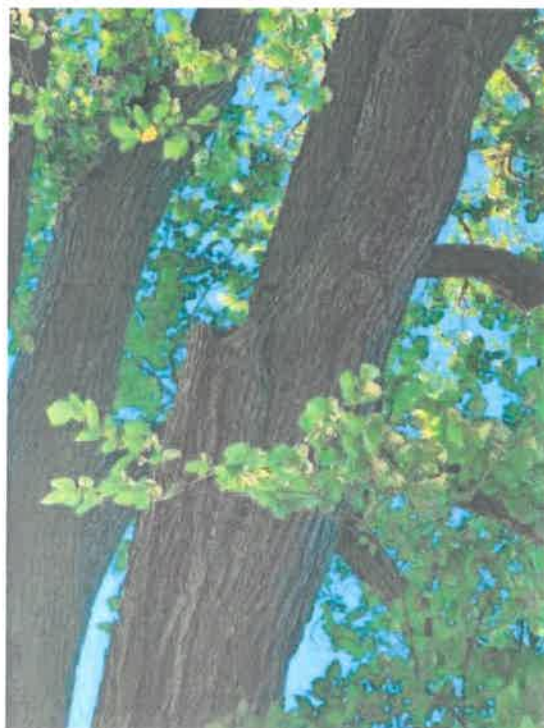
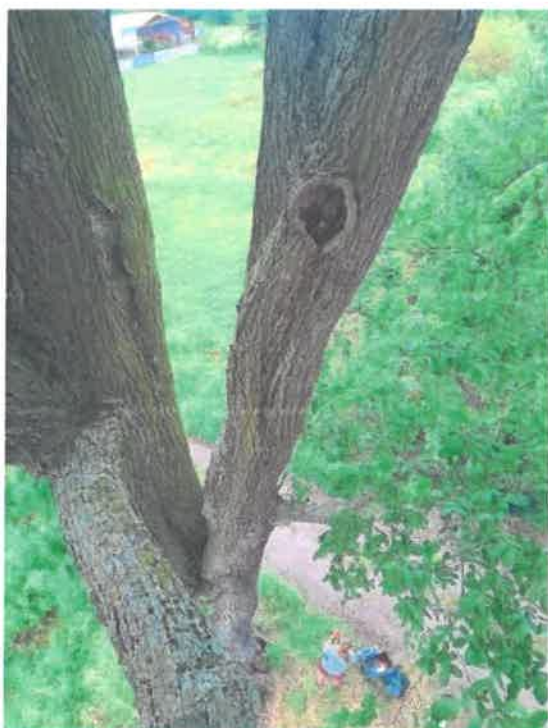
Na przewodniku E ubytek na wys. ok 3 m od nasady, tworzący się w miejscu wyłamanego konaru – o głębokości kilkudziesięciu cm, ale obejmujący jedynie resztki po utraconym konarze (fot.11,12).

W koronie liczne rany po wyłamaniach, z tworzącym się rozkładem. Najpoważniejszy na przewodniku E (fot. 11,12), jednakże wciąż niestanowiący istotnego osłabienia wytrzymałości, ponieważ rozkład jest wyizolowany i obejmujący jedynie resztki po konarze. Niemniej w przyszłości może doprowadzić do podwyższonego zagrożenia wyłamaniem, dlatego powinien być przedmiotem regularnej inspekcji (o odstępach maks. 3-letnich).

*fot. 11 Ubytek na przewodniku E*

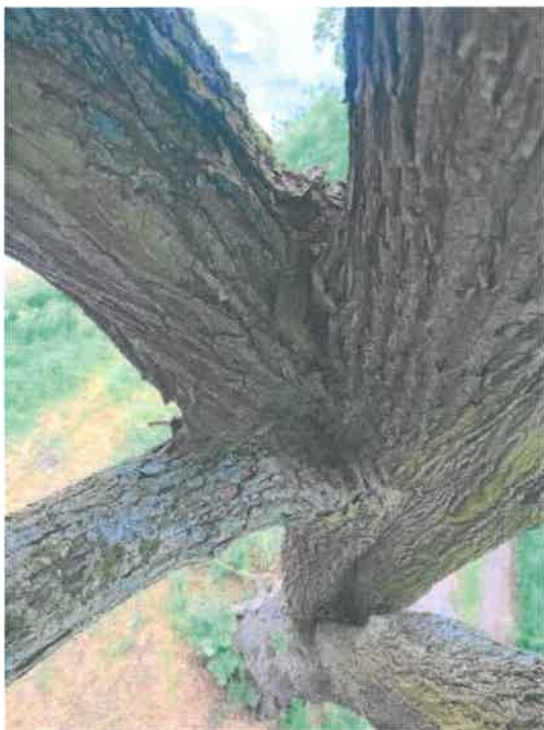
*fot. 14 Rozwidlenia w koronie*

W koronie 3 wiązania statyczne 4T, znacznik 2013 r. – schemat montażu prawidłowy, zły dobór rodzaju wiązania (powinny być dynamicznie 8T) oraz przekroczony okres użytkowania.

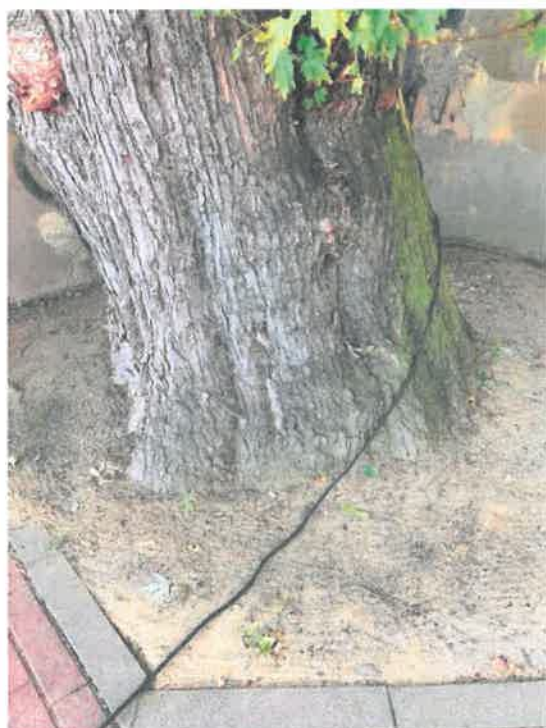
*fot. 2 Pień, odziomek, nabiegi i korzenie szkieletowe*

Nabiegi korzeniowe słabo zaznaczone, prawdopodobnie podniesiony poziom gruntu w przeszłości (fot.2,3). Oględziny wskazują także na wykonane wielokrotnie prace ziemne, które najprawdopodobniej doprowadziły do uszkodzeń korzeni, a także znacznego pogorszenia warunków siedliskowych.

Aby zwiększyć szansę na długoterminowe utrzymanie drzewa, należy przede wszystkim **poprawić mu warunki siedliskowe**. W tym celu konieczne jest usunięcie kostki brukowej wokół drzewa, na możliwie dużym obszarze (duża jego część jest w ogóle nie użytkowana). Następnie obszar ten należy poddawać regularnie ściółkowaniu. Przed tym zabiegiem zaleca się **przeprowadzenie badania gleby** pod kątem jej zasobności oraz wartości pH – możliwe jest, że konieczne będzie zakwaszanie gleby (wtedy można użyć kory iglastej) a także nawożenie.

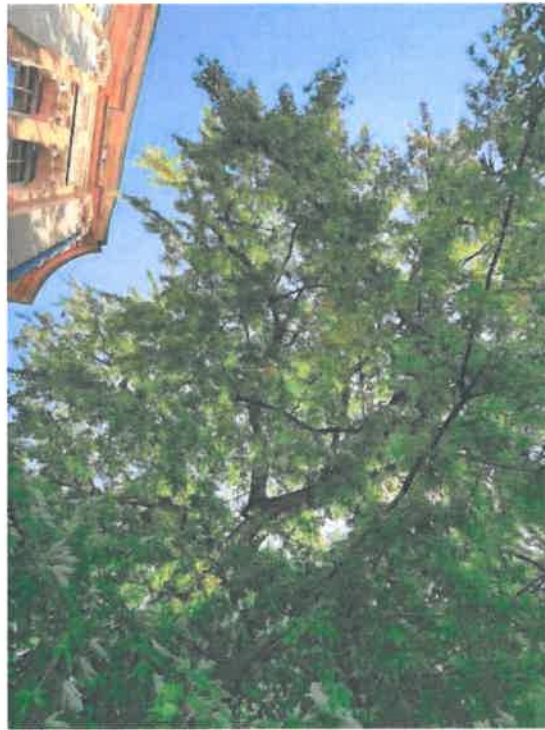
Korona w przeszłości zredukowana obwodowo i z wysokości, odtwarzająca się z pędów odroślowych. W kolizji z budynkiem uniwersytetu (fot. 8,9). W miejscach cięć tworzące się martwice, w przyszłości należy spodziewać się rozwoju rozkładu. (fot.12,13). Przyrosty pędów nieduże, wskazują na osłabienie kondycji drzewa.

*fot. 9 Korona w kolizji z budynkiem*

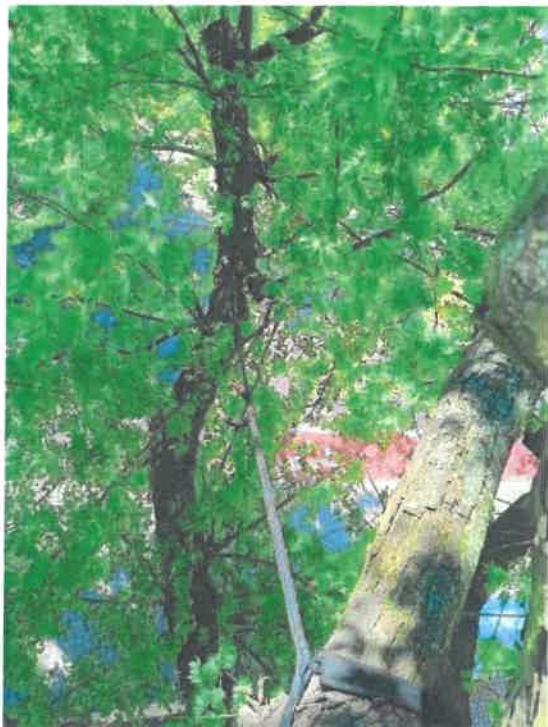
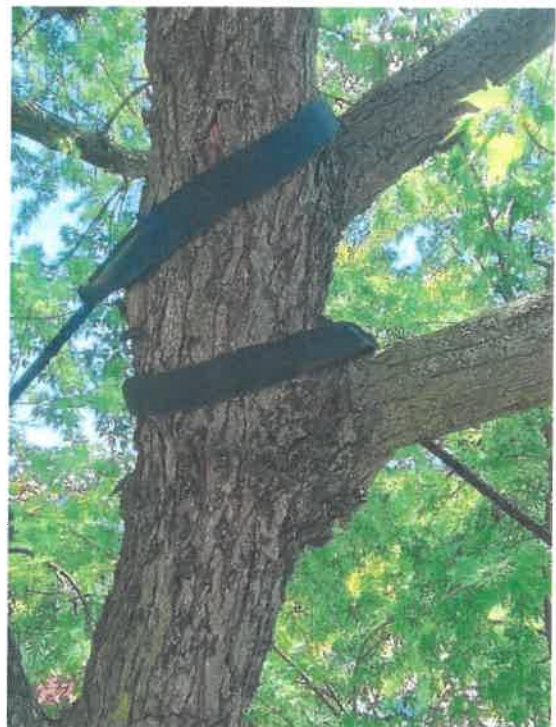
Przewodnik SW w przyszłości wyłamany lub zredukowany na wysokości około 2 m od nasady, w tym miejscu duże prawdopodobieństwo rozwijania się rozkładu drewna (badanie młotkiem wskazuje na rozkład wewnętrzny) (fot.19). Jego korona w całości zbudowana na konarze wyrastającym w rejonie wyłamania, co powoduje narastające prawdopodobieństwo złamania (wraz z rozwojem rozkładu i rosnącymi gabarytami przewodnika). Ponadto przewodnik wykazuje słaby przyrost na grubość oraz rozwija się obrączka u jego nasady, co może wskazywać na początek procesu odrzucenia przez drzewo. Przewodnik jest zabezpieczony wiązaniem dynamicznym do przewodnika centralnego (fot.14,15).

*fot. 14 Wiązania*

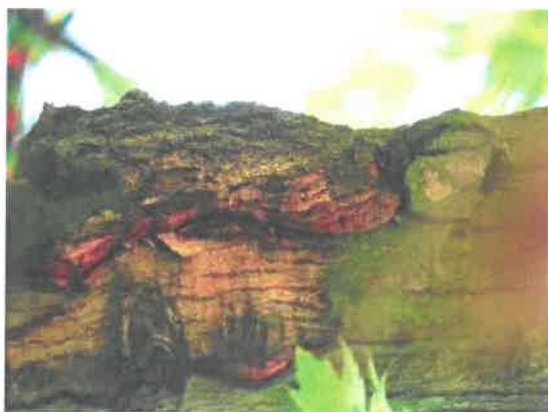
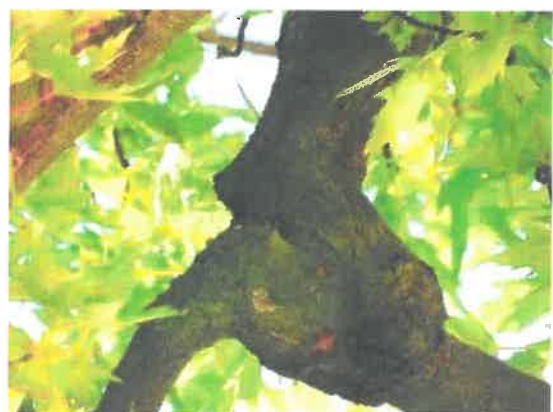
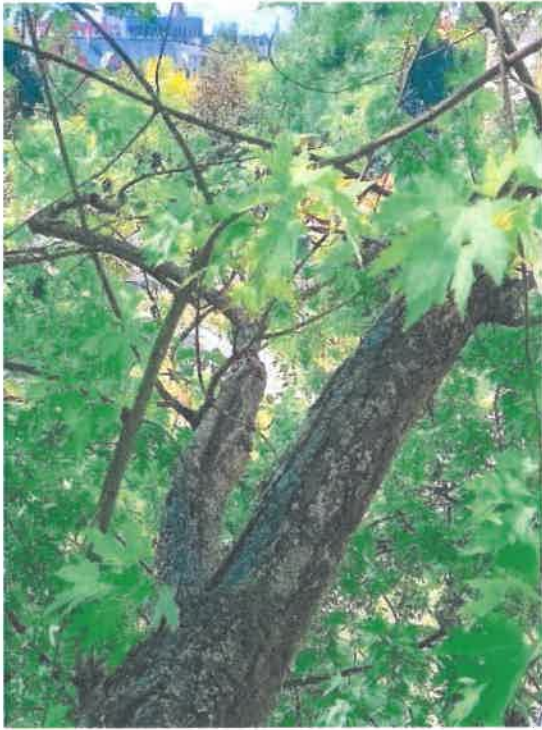
*fot. 16 Uszkodzony konar na przewodniku SW*

*fot. 18 Uszkodzony konar na przewodniku SW na wys.  
ok 10 m*

Niezbędna jest także **redukcja o ok 4-5m uszkodzonego konaru** na tym przewodniku, na wys. ok 10 m (fot.16-18).

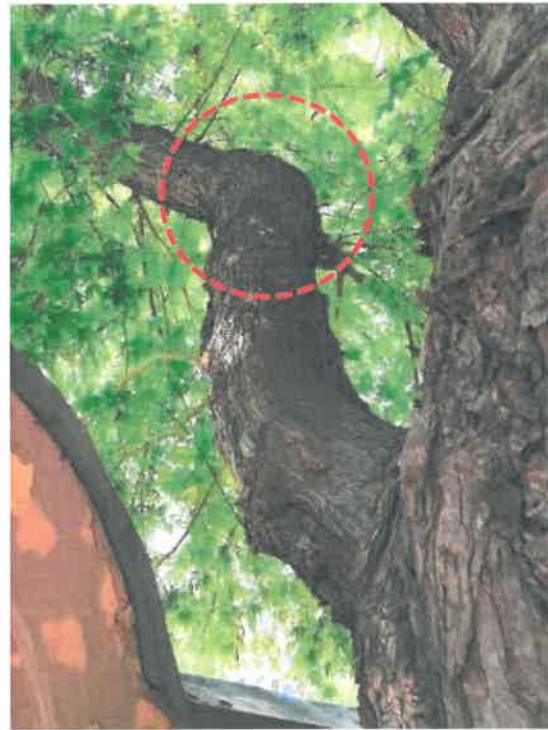
*fot. 19 Nasada przewodnika SW, z zaznaczonym miejscem  
dawnego wyłamania/cięcia*

Ponadto zaleca się **wykonanie tomografii przewodnika SW** w rejonie dawnego wyłamania (fot.19) i ustalenie stopnia rozkładu. Możliwe, że konieczne będzie zainstalowanie dodatkowego wiązania podtrzymującego nasadę konaru wyrastającego w tym miejscu, na którym zbudowana jest korona (do ustalenia przez eksperta wykonującego tomografię).

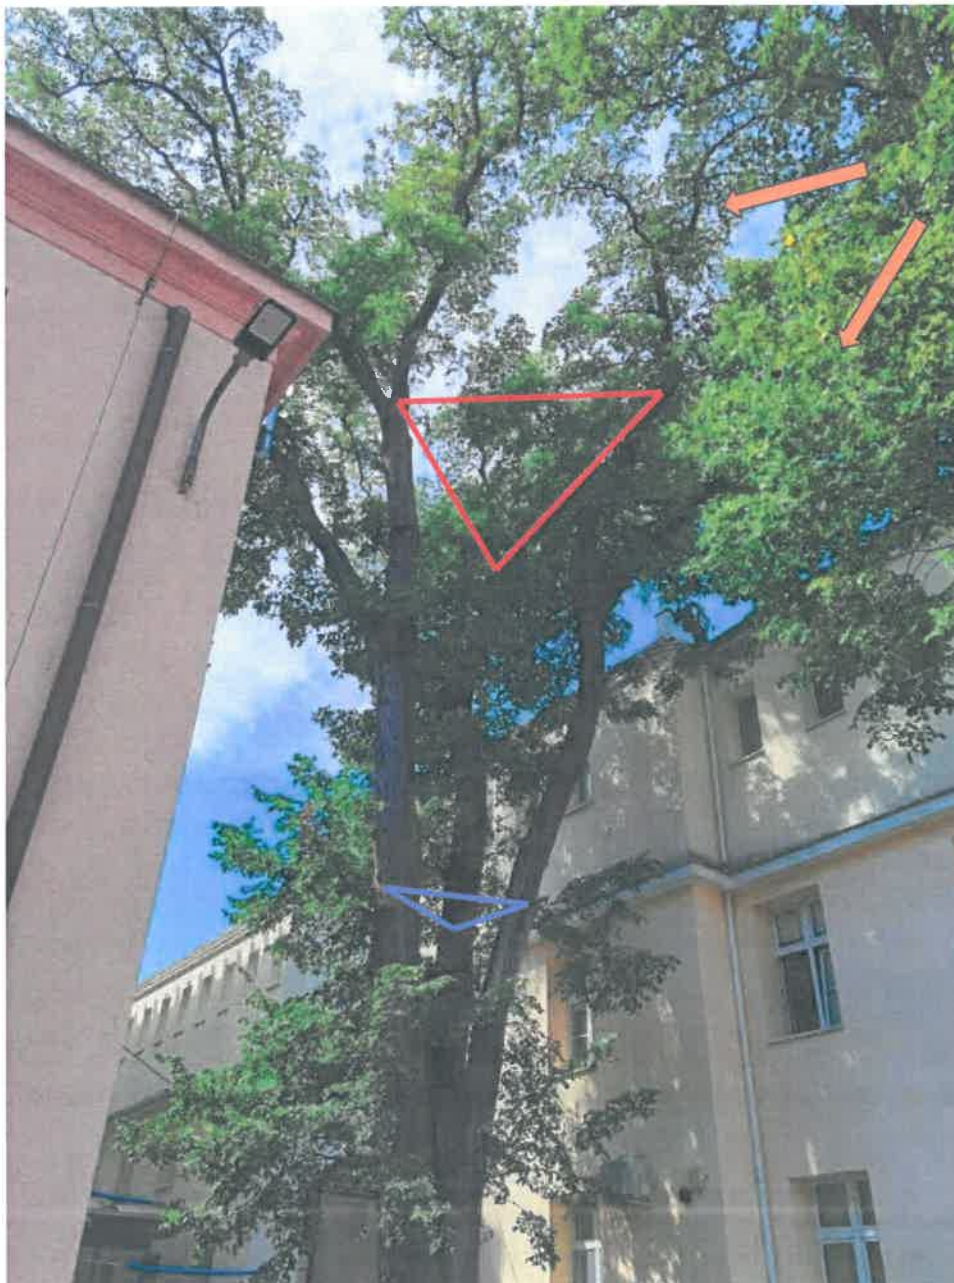
Ilustracja 1: modyfikacje systemu wiązań:  
a) czerwone linie: wiązania dynamiczne 8T  
b) niebieskie linie: wiązania statyczne 8T

Najistotniejszym problemem jest stan głównego rozwidlenia, które porozdzielane jest zakorkami a u jego podstawy rozwija się rozkład w pniu. Problem ten został dostrzeżony w przeszłości i zostały zamontowane 2 wiązania. Niemniej schemat montażu jest nieprawidłowy, jak i samo wykonanie, więc **wiązania należy wymienić** na 3 wiązania dynamiczne 8T w układzie trójkąta.

Ze względu na nieregularny przebieg przewodników oraz znaczące ubytki w 2 z nich, co może prowokować wyłamania w tych miejscach w wyniku pojawienia się nienaturalnych wektorów sił, system należy uzupełnić 3 wiązaniami statycznymi 8T (z pozostawienia niewielkiego ugięcia, w celu uniknięcia stałego napięcia).

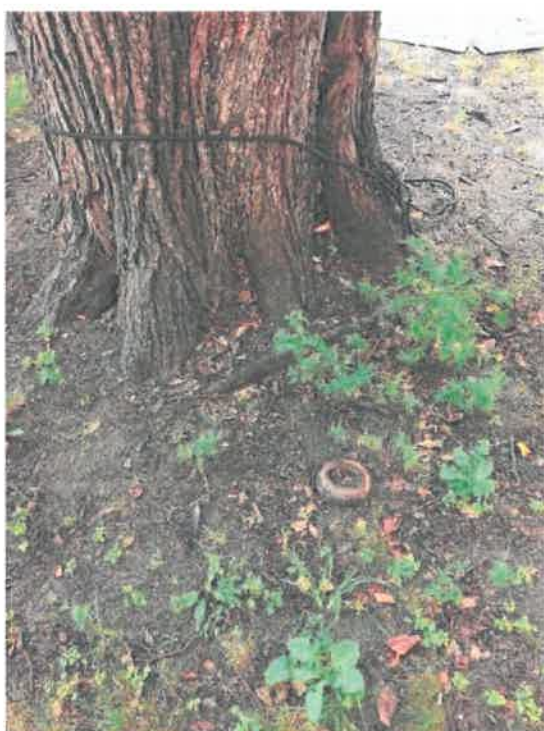
Widoczne nabiegi korzeniowe, charakterystyczne dla gatunku. Od strony budynku (W) wyniesiony i uszkodzony mechanicznie korzeń szkieletowy, oraz pojedynczy korzeń duszący (fot.2). Pień krótki, długości około 1 m.

*fot. 2 Uszkodzony korzeń szkieletowy i korzeń duszący*

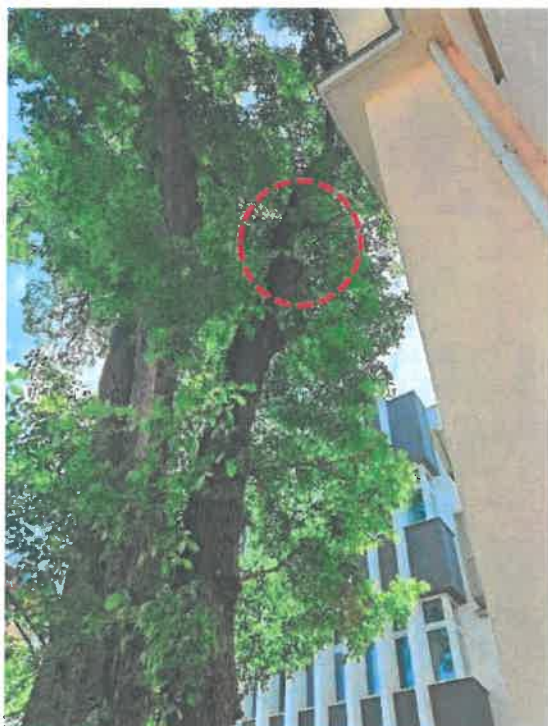
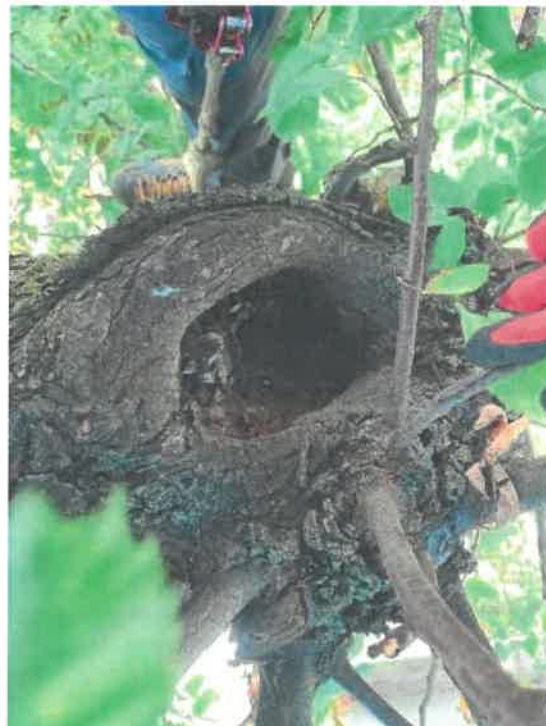
Na przewodniku SE, na wysokości 4 m, rozległy ubytek, istotnie wpływający na wytrzymałość mechaniczną (fot.8,9). Na przewodniku SW, na wysokości 12 m również rozległy ubytek w miejscu cięcia, także istotnie wpływające na jego wytrzymałość mechaniczną (fot.6,7).

*fot. 6 Ubytek na przewodniku SW na wys. 12 m*

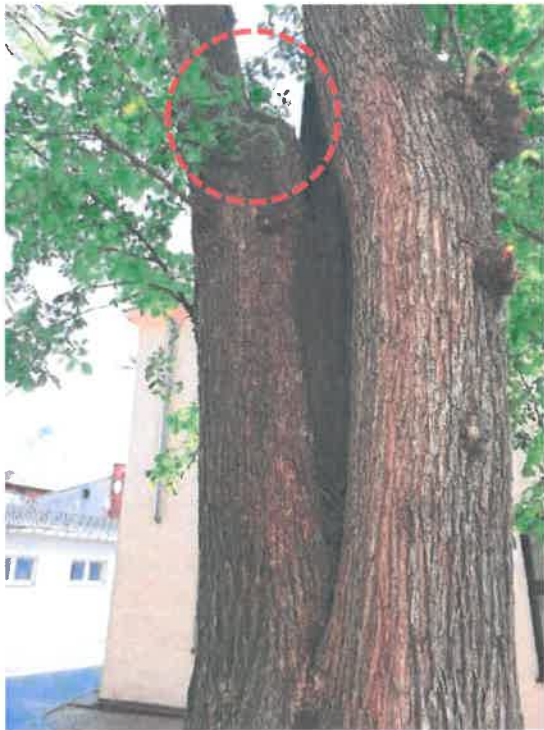
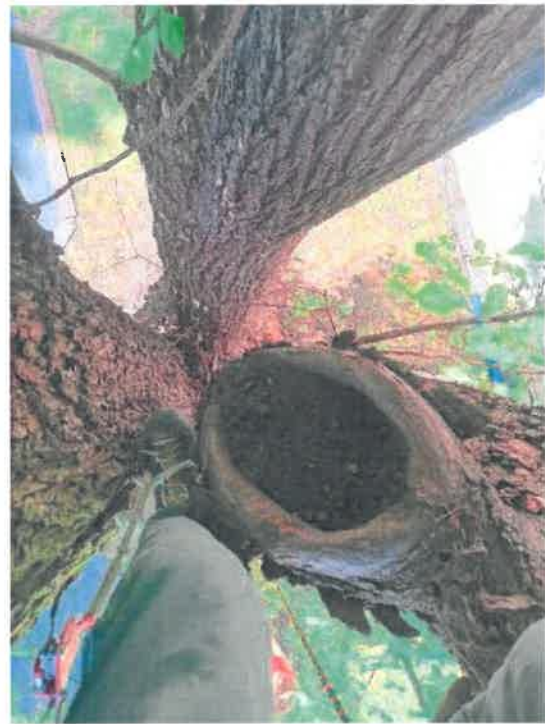
*fot. 8 Ubytek na przewodniku SE na wys. 4 m*

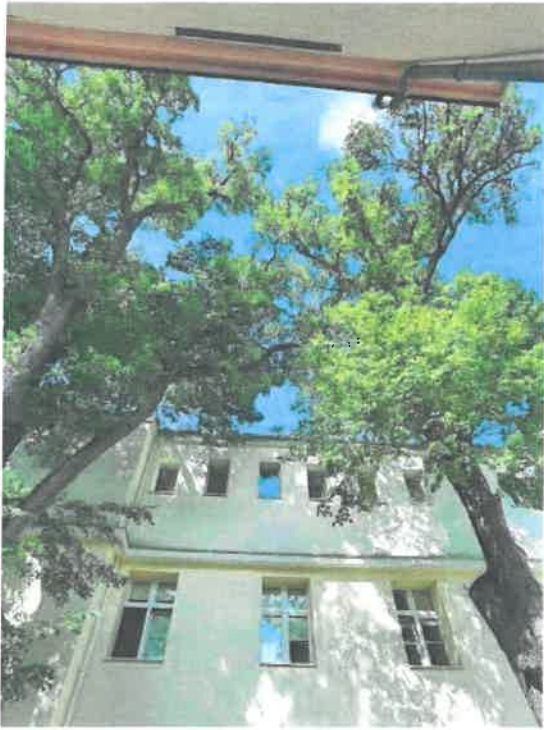
*fot. 12 Kollisiona przewodnika N z sąsiednim drzewem*

Konieczna będzie także **redukcja przewodnika N** (w kolizji z sąsiednim wiałem), w celu minimalizacji kolizji oraz dostosowania do montażu wiązań.

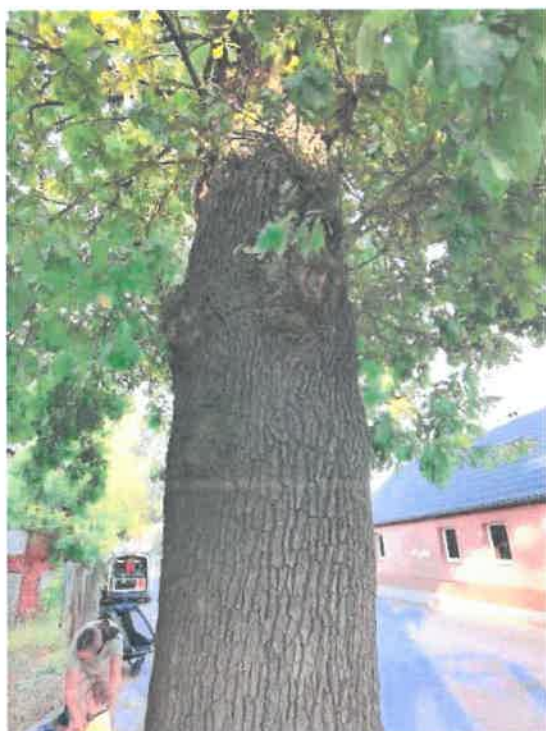
*fot. 2 Pień, odziomek, nabiegi i korzenie szkieletowe*

Nabiegi korzeniowe słabo zaznaczone, podniesiony poziom gruntu oraz nalana nawierzchnia bitumiczna (fot.3). Od drogi podłużne uszkodzenie, całkowicie zasklepienie, zgodnie z pozyskanymi informacjami jest to zarośnięty metalowy element (fot.3). Pień prosty, korona podkrzesana do wysokości około 8 m, odtwarzana z pędów odroślowych.

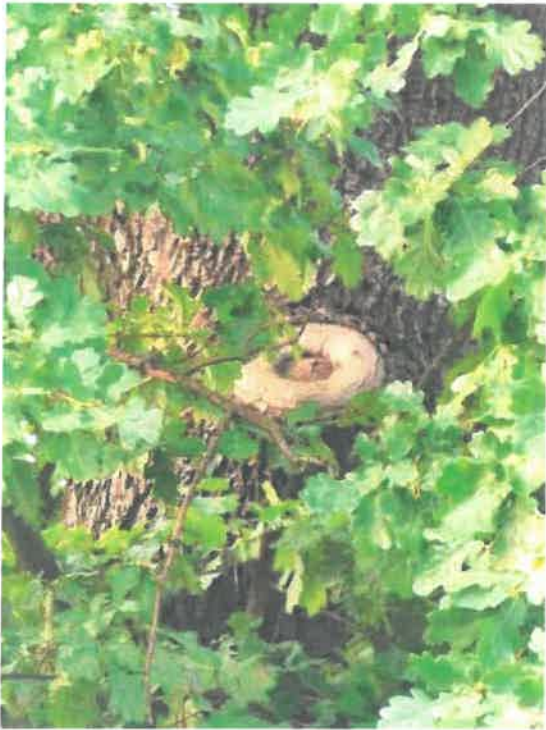
*fot. 4 Rana po cięciu podkrzesującym*

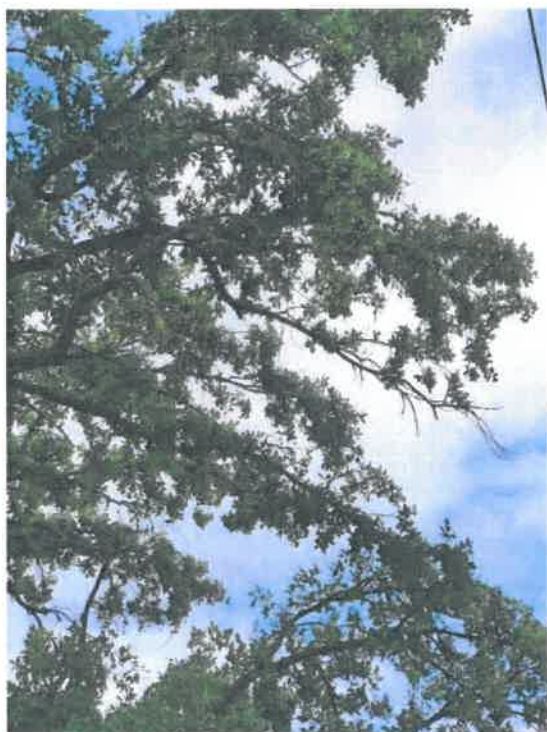
*fot. 8 Susz nad jezdnią*

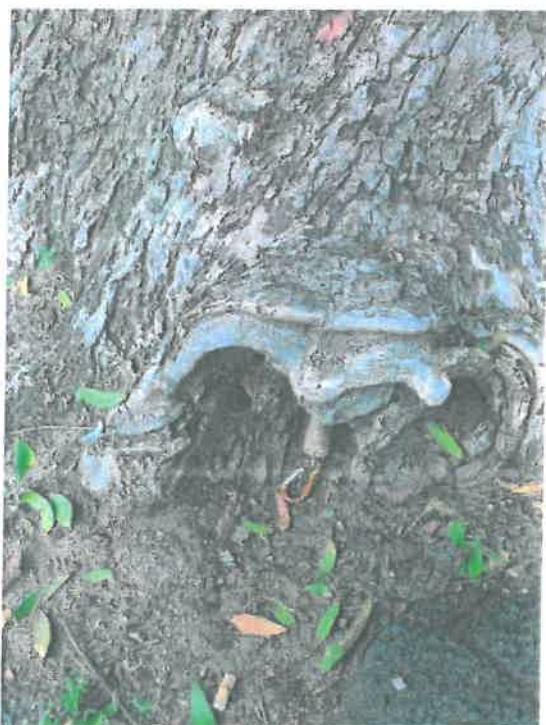
Wyłycone i uszkodzone korzenie, głównie od strony kanału (ubytek na głęb. min. 50 cm w badaniu sondą) (fot.2). Korzeń od SE wyłycony – martwy (fot.3). Kolumny kambialne i narośla na pniu (typowe dla gatunku). Wewnątrz pnia ubytek kominowy o nieznanym zasięgu.

*fot. 2 Ubytek od SW z wbityą sondą arborystyczną*

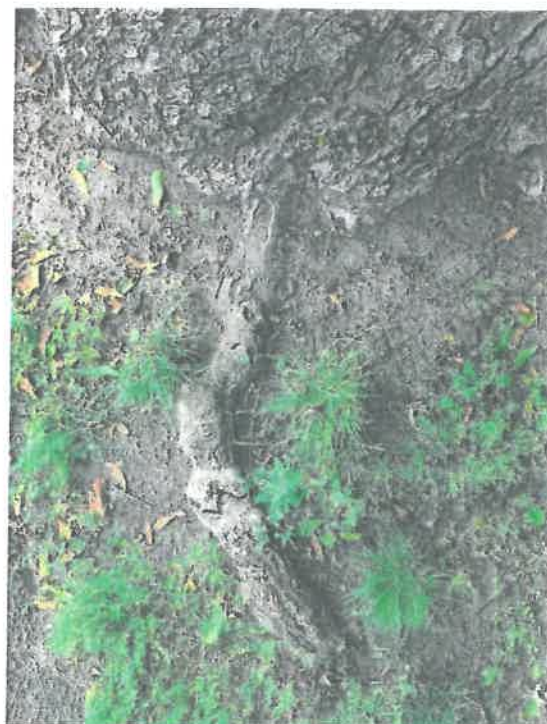
*fot. 3 Martwy korzeń od SE.*
