OBIEKT: WIELORODZINNY BUDYNEK MIESZKALNO – UŻYTKOWY
ADRES: UL. GRUNWALDZKA 1; 41-712 RUDA ŚLĄSKA
NUMER EWD. DZIAŁKI: 982/248

PROJEKT ODTWORZENIA SZCZYTU FAJADY W WIELORODZINNYM BUDYNKU
MIESZKALNYM POŁOŻONYM PRZY UL. GRUNWALDZKIEJ 1 W RUDZIE ŚLĄSKIEJ

STAN ISTNIEJĄCY – USZKODZENIA		DATA:	SKALA:
PROJEKTANT mgr inż. Marek Wiśniewski		07.2024	1:100
upr.do proj. nr SLK/4322/PBkb/15		NR PRS:	NR STR.
		24/PAB/10-1	16

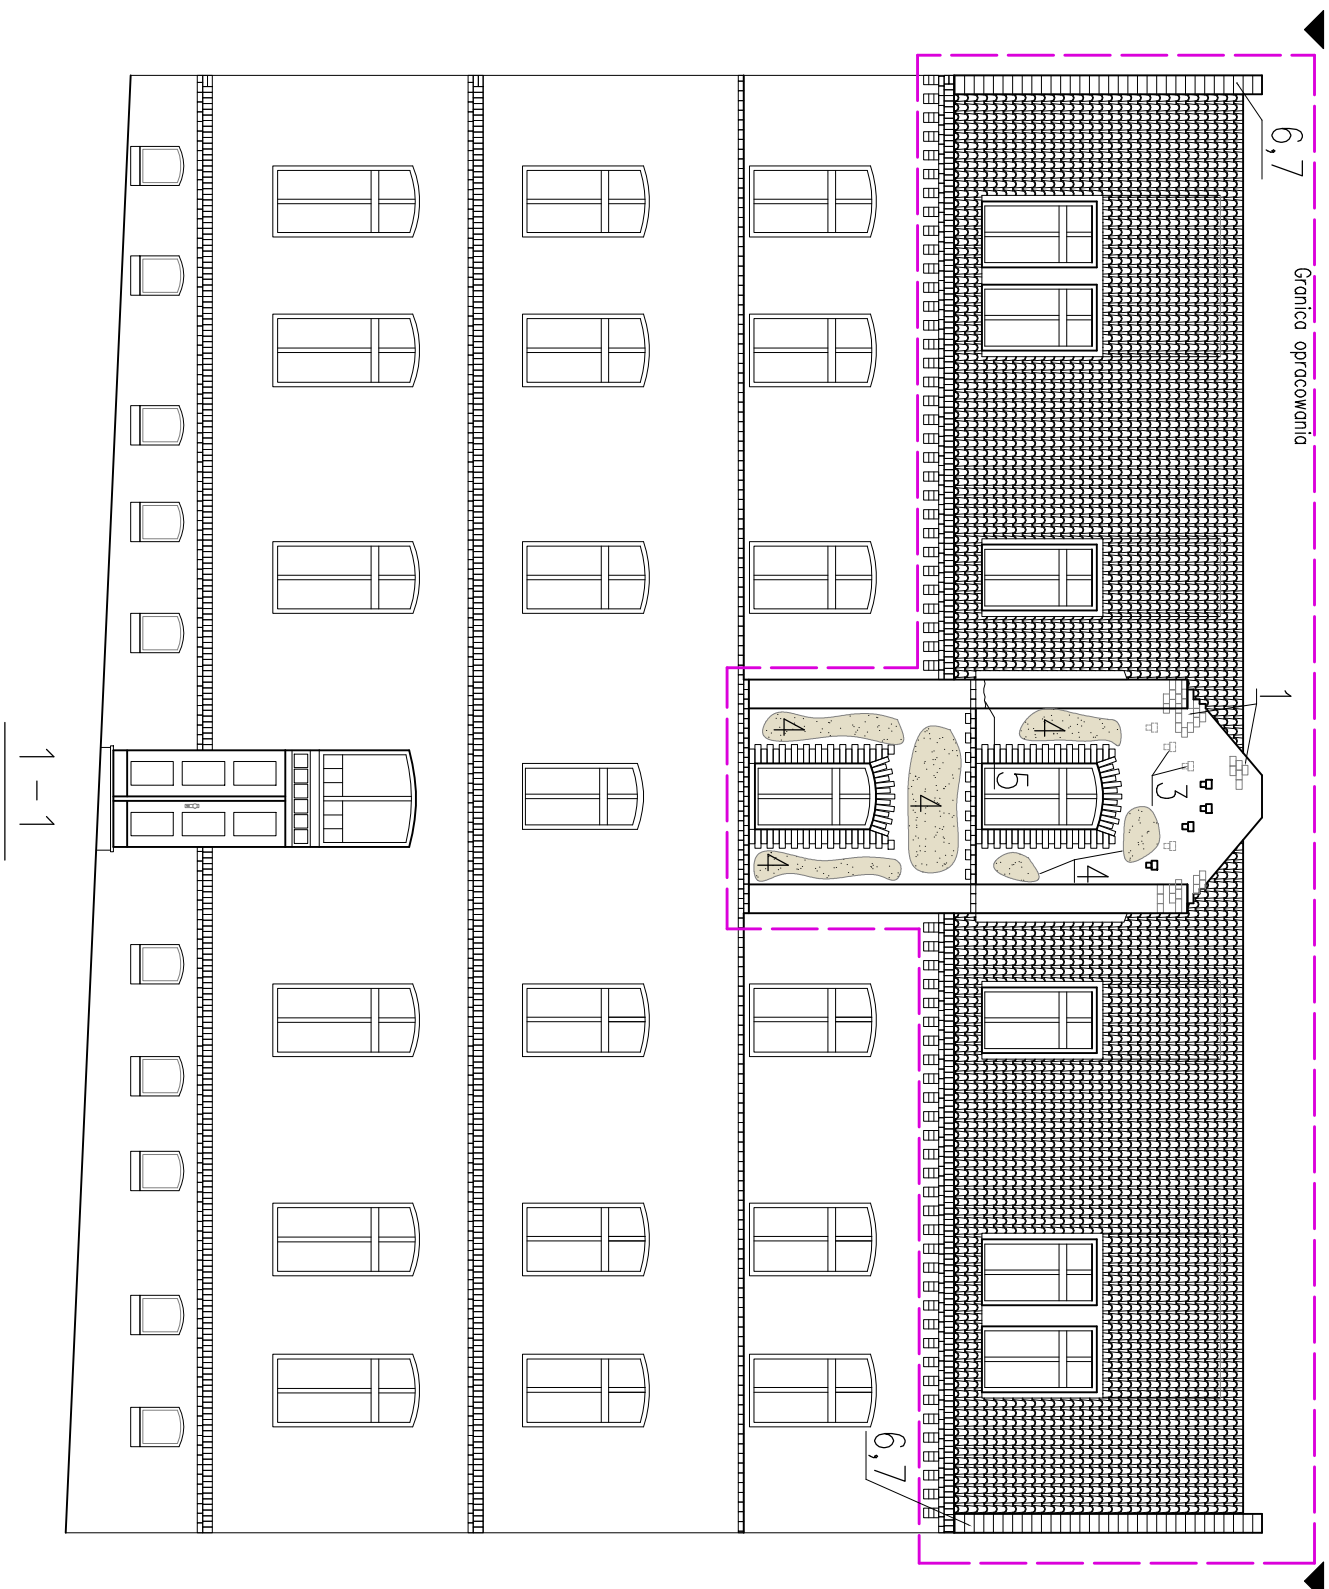
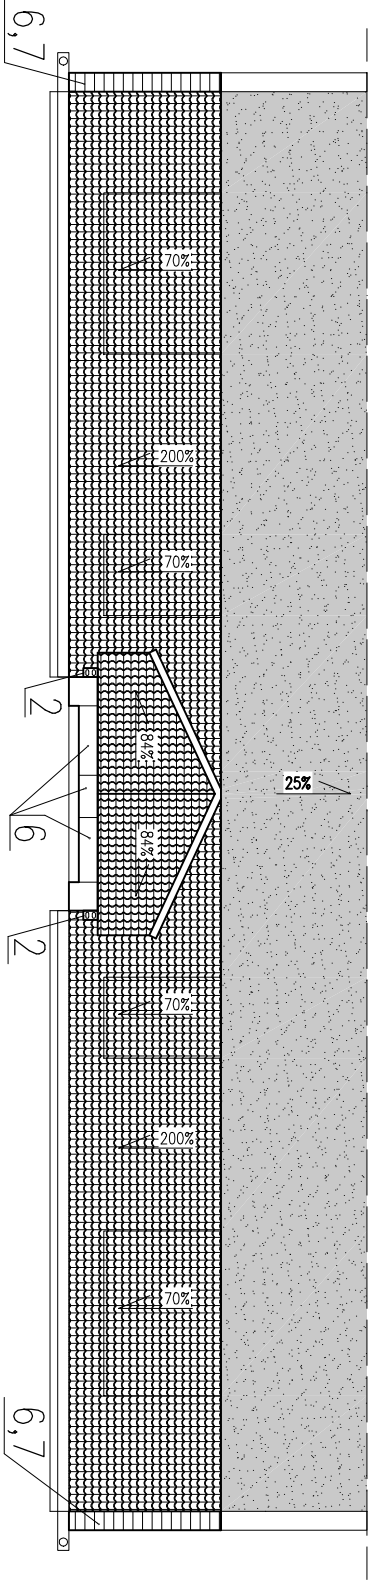
- OPIS USZKODZEŃ:
- 1 – ubytki w materiale muru; dziura w ścianie,
 - 2 – cegły i kształtki dziurawki w ścianie zewnętrznej powodują migrację wody wgłęb struktury muru,
 - 3 – ząbkowane dekoracje wymogają odizolowania z ceramiki pełnej,
 - 4 – pozostałości tynku należy usunąć i oczyścić powierzchnię ściany,
 - 5 – lizena po lewej stronie wymaga przemurowania do płaszczyzny w której nastąpiło jej odchylenie od pionu,
 - 6 – bryk obróbkę blacharskich,
 - 7 – mury ogniowe w części mansardowej dochu do naprawy i zabezpieczenia obróbkami blacharskimi.

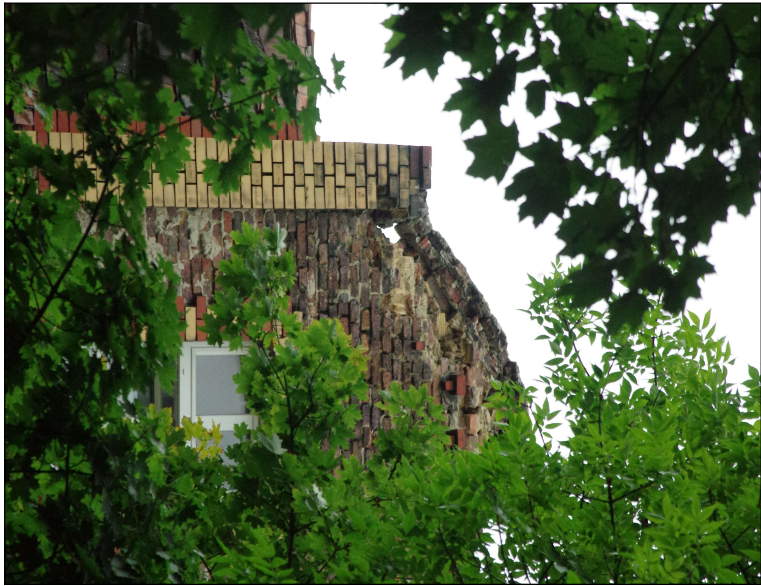
Widoczne uszkodzenia: 1, 3, 4, 5

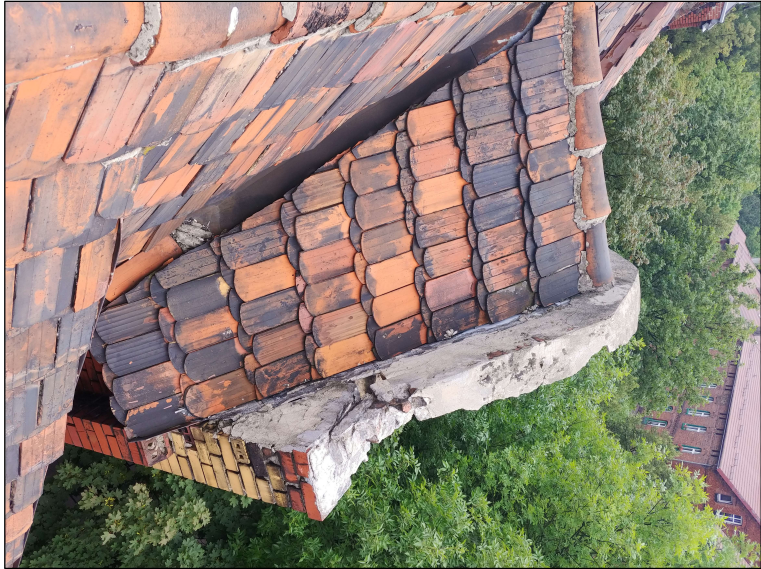
Widoczne uszkodzenia: 2, 6
Pokrycie z dachówki korpiówki przewidziane do wymiany.

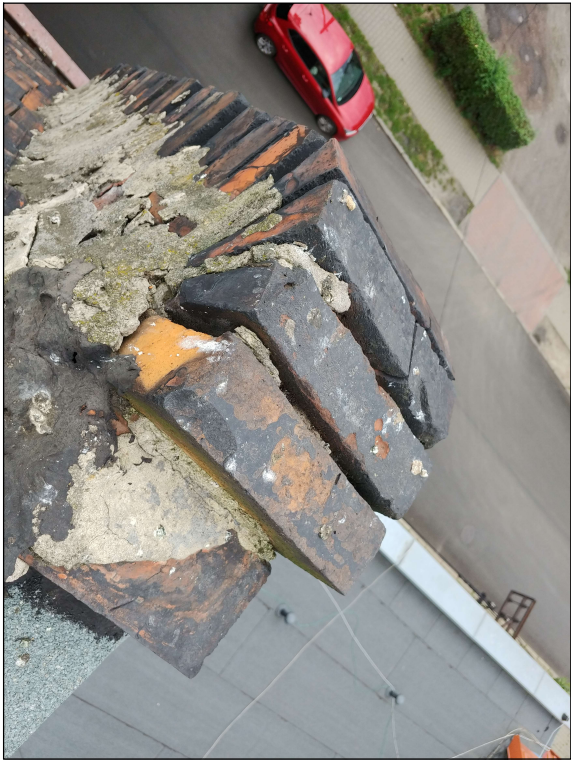
Widoczne uszkodzenia: 6, 7
