#### PROJEKT TECHNICZNY PT:

**„ODTWORZENIE SZCZYTU FACJATY W WIELORODZINNYM BUDYNKU MIESZKALNYM DO ZADANIA PN: NAPRAWA ATTYKI W BUDYNKU POŁOŻONYM PRZY UL. GRUNWALDZKIEJ 1 W RUDZIE ŚLĄSKIEJ - DZIELNICY ORZEGÓW ”**

Adres inwestycji: ul. Grunwaldzka 1, 41-712 Ruda Śląska

## 7. Ekspertyza stanu technicznego elementów stanowiących zakres opracowania

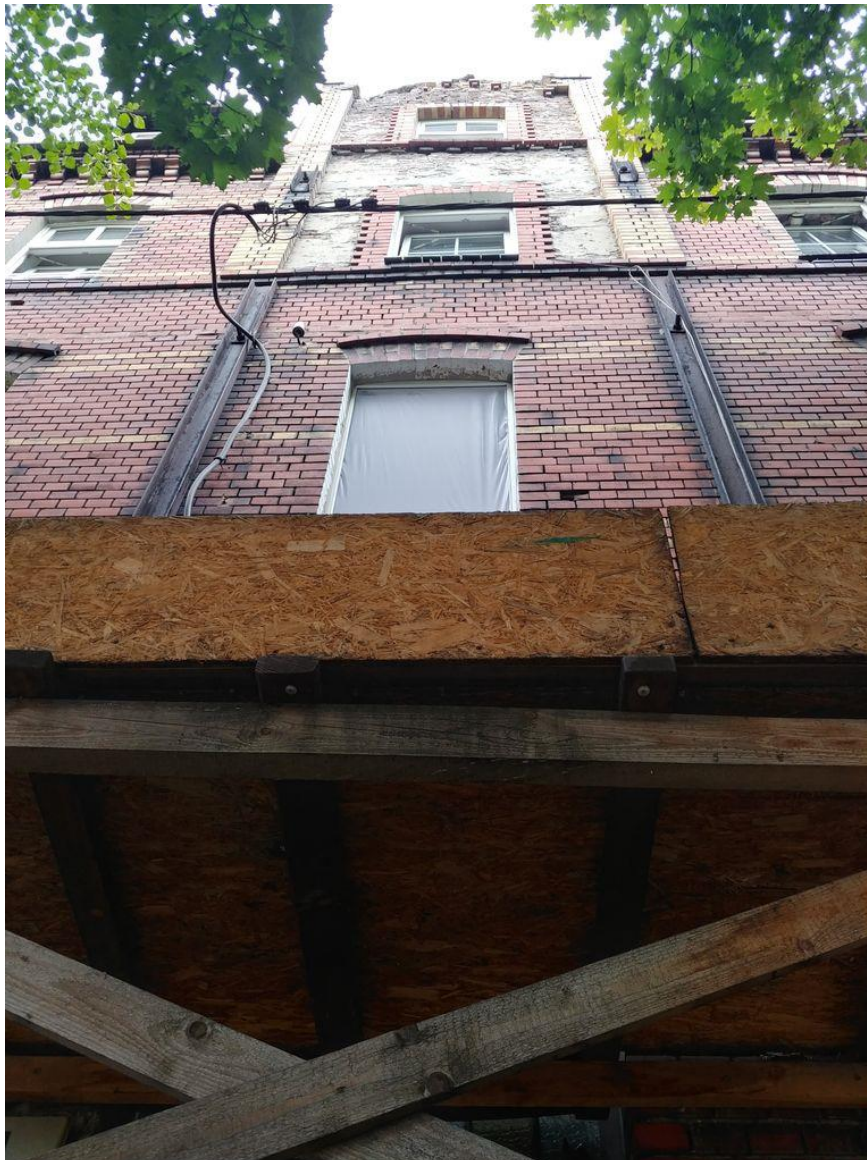
Dach drewniany, dwuspadowy, w części płaskiej kryty papą termozgrzewalną oraz z mansardą od frontu i pokryciem z dachówki karpiówki, ułożonej w koronkę. Połacie dachowe zamykają po stronie wschodniej i zachodniej budynku ściany szczytowe zwieńczone ogniomurem wystającym ponad powierzchnię dachu na wysokość około 25cm. W środkowej części budynku, w pionie klatki schodowej na poddaszu znajduje się facjata przekryta odrębnym dachem spadzistym, krytym dachówką karpiówką w koronkę i kalenicą prostopadłą do kalenicy budynku. Facjata zakończona szczytem murowanym z cegły, z ozdobnymi elementami z czerwonej i żółtej cegły klinkierowej oraz z ceglanymi ząbkowanymi dekoracjami. Powyżej I-go pietra dzięki cofnięciu elewacji w głąb budynku o ½ cegły, część środkową nad wejściem głównym, na wysokości II-go pietra i poddasza (mansardy), szczyt wyznaczają dwie lizeny z cegły klinkierowej w kolorze żółtym, o przekroju  $1\frac{1}{2} \times 1\frac{1}{2}$  (cegły). Poniżej licują się z elewacją parteru i I-go piętra. Szczyt mansardy zakończono rolką z cegieł ułożonych na płask i wykończono szlichtą z zaprawy cementowej. Szczyt wykonano z cegły pełnej oraz dziurawki. Powierzchnie płaskie pomiędzy elementami ozdobnymi zostały w przeszłości otynkowane (zdjęcie nr 1).

*Zdj. 1 Widok ogólny szczytu mansardy z poziomu chodnika.*

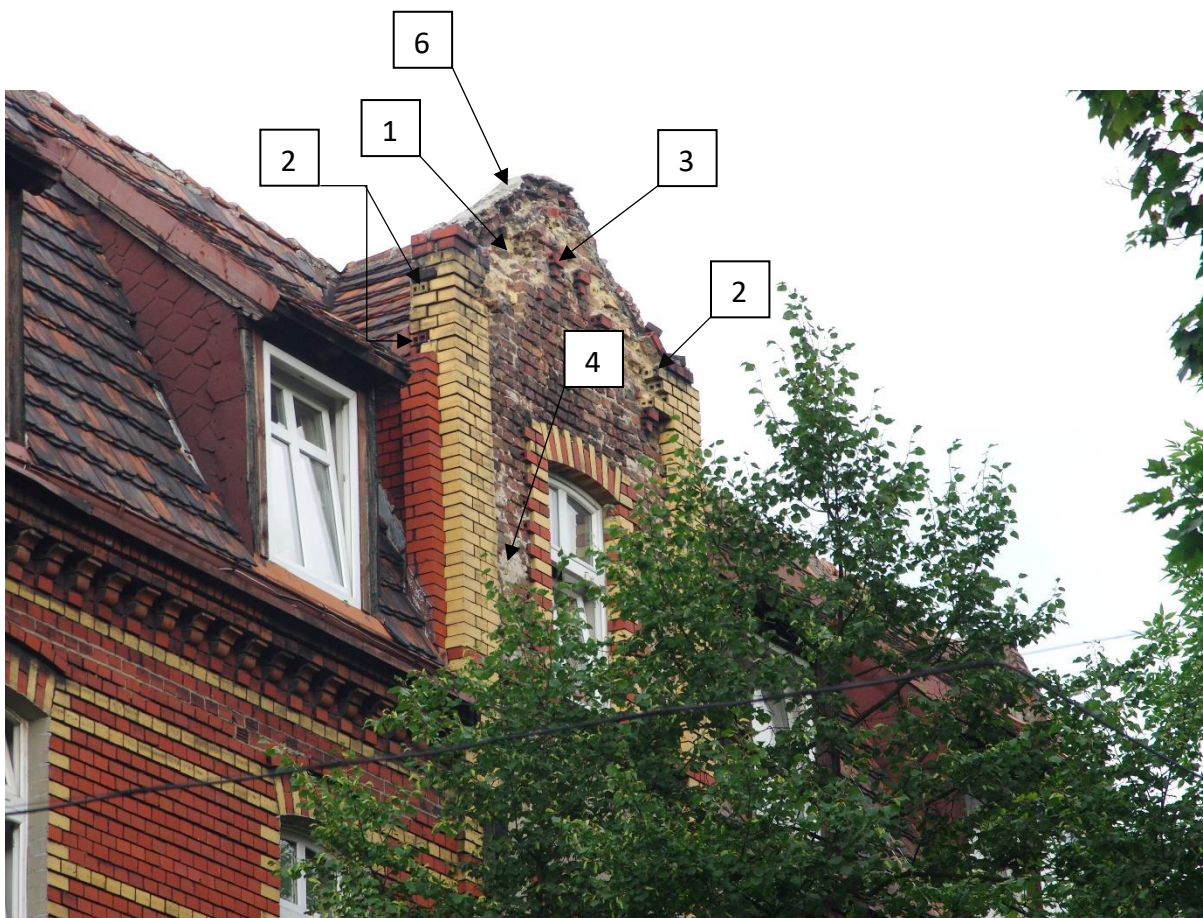
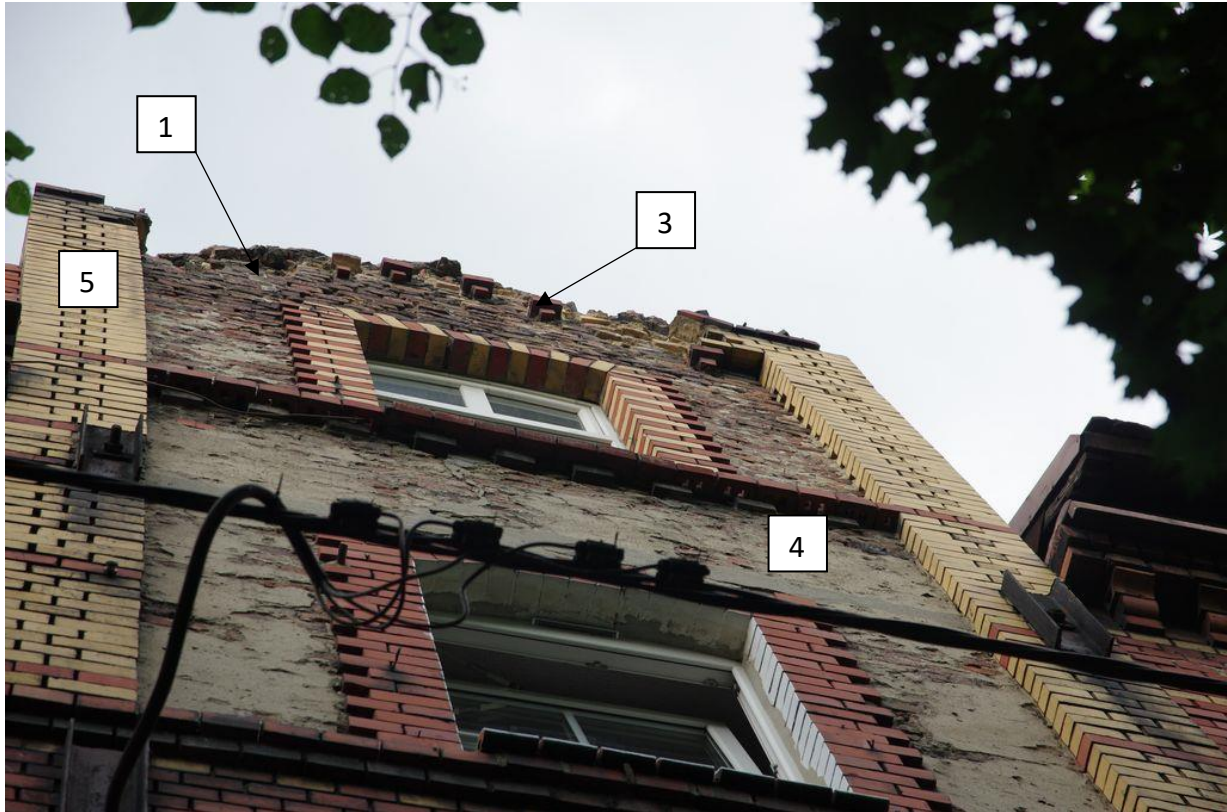
Opis uszkodzeń do zdjęć nr 1 i 2, zamieszczonych powyżej:

Największą destrukcję materiału ściany odnotowano w jej górnej części wystającej ponad dach na odcinku od rolki do nadproża nad oknem facjaty. Uszkodzenia polegają na zniszczeniu struktury cegieł pełnych i dziurawek, wypłukaniu spoin i odpadaniu materiału od powierzchni ściany. Wielkość ubytków sięga głębokości ½ cegły. Nad wejściem do budynku zostało zabudowane drewniane zadaszenie, umożliwiające bezpieczne wejście do klatki schodowej. Uszkodzeniu i odpadnięciu od elewacji uległy dwie z pięciu ząbkowanych dekoracji z cegły dziurawki. Płaska powierzchnia szczytu na wysokości II-go piętra i facjaty została otynkowana. Obecnie tynk zaczyna odpadać od powierzchni ścian, szpecąc elewację.

- 1 – ubytki struktury muru o głębokości dochodzącej do ½ cegły, dziura w murze na wylot;
- 2 – cegła dziurawka nie powinna znaleźć się w strukturze ściany zewnętrznej;
- 3 – ząbkowane dekoracje wymagają odtworzenia;
- 4 – pozostałości tynku na szczycie mansardy;
- 5 – lizena z lewej strony posiada odchylenie od pionu. W projekcie przyjęto jej przemurowanie,
- 6 – brak obróbek blacharskich.

Naprawa szczytu facjaty i powierzchni ściany na wysokości II-go pietra będzie obejmować:

- odbicie luźnych fragmentów cegieł, zaprawy i tynków,
- rozbiórkę szczytu do poziomu nadproża nad oknem facjaty,
- rozbiórkę pokrycia mansardy z ceramicznej dachówki karpiówki,

- rozbiórkę zwieńczenia lizeny wschodniej co najmniej w 3 warstwach cegieł,
- rozbiórkę lizeny zachodniej do miejsca, w którym występuje jej odchylenie od pionu,

- oczyszczenie powierzchni tynkowanych ścian metodą chemiczną, zgodnie z wytycznymi Biura MKZ,
- odtworzenie powierzchni ścian i lizen przy użyciu cegieł i kształtek z cegły klinkierowej pełnej dopasowanej kolorystycznie,

- wzmocnienie przemurowywanej ściany zbrojeniem poziomym typu Murfor+Z, układanym w spoinach wspornych,
- połączenie więźby z murem facjaty kotwami stalowymi,

- zamknięcie ozdobnych przypór kształtkami klinkierowymi P1 lub P19 z ceramiki pełnej,
- wykonanie obróbek blacharskich na powierzchni ścian i dachu,
- laserunkowe ujednolicenie kolorystyczne elewacji (jeżeli zaistnieje taka konieczność),

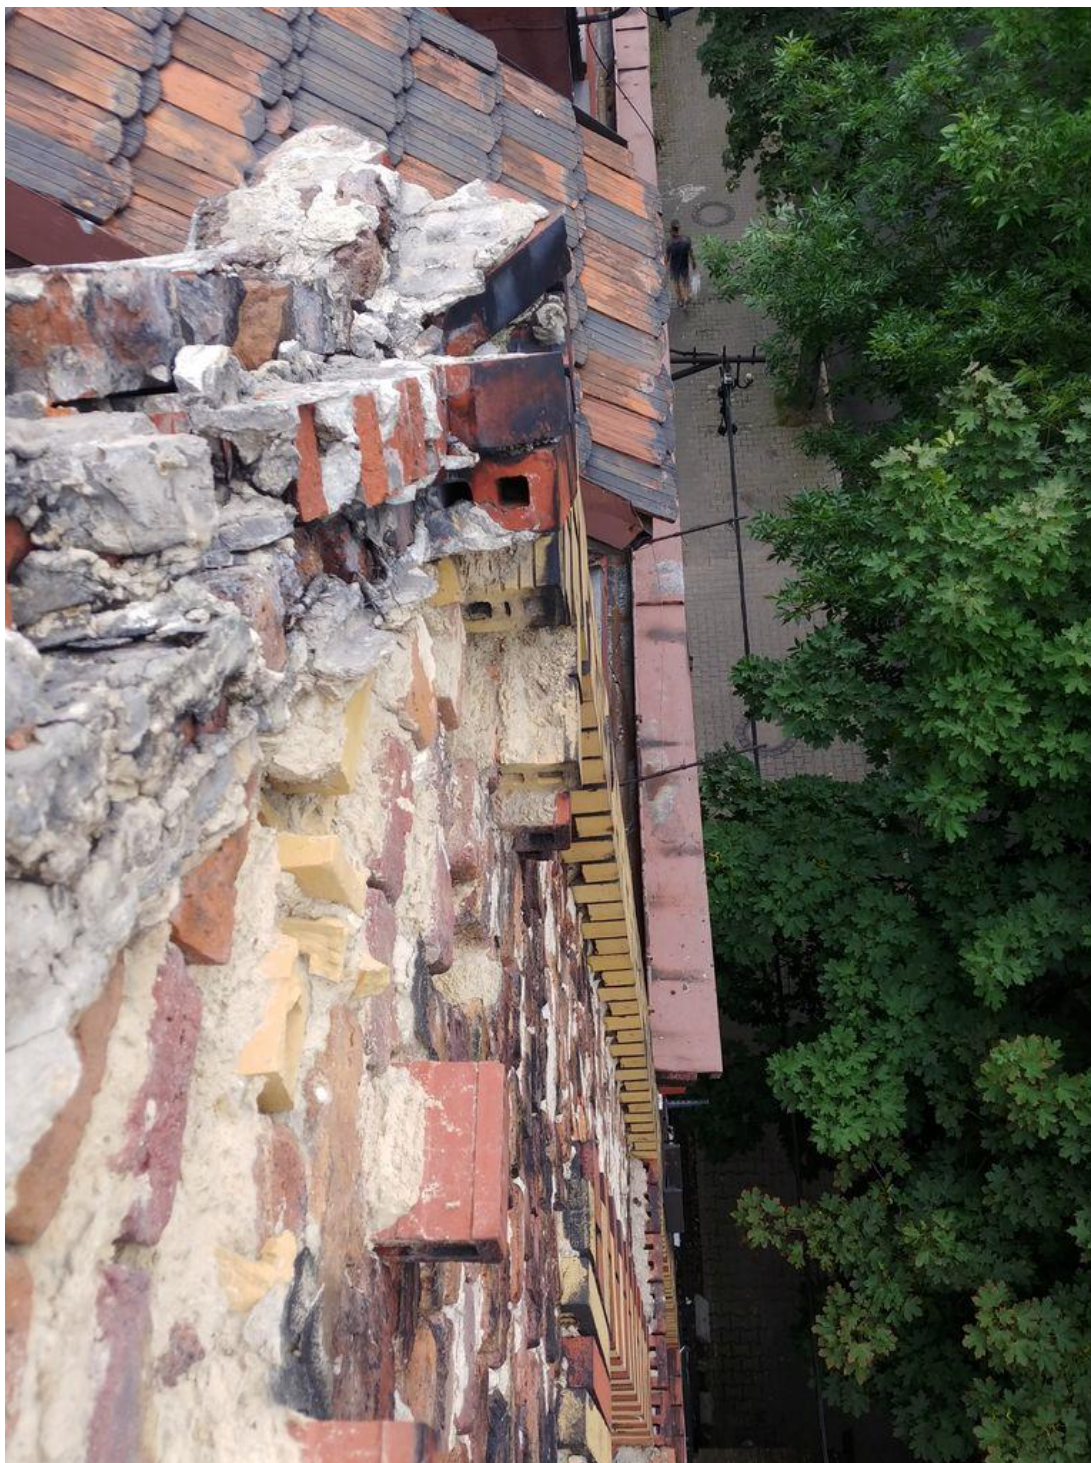
*Zdj. 4 W zdegradowanej ścianie szczytu facjaty widoczne są liczne elementy z ceramiki drążonej, które nie powinny się tam znaleźć. Z cegły dziurawki wykonano również ząbkowane dekoracje.*

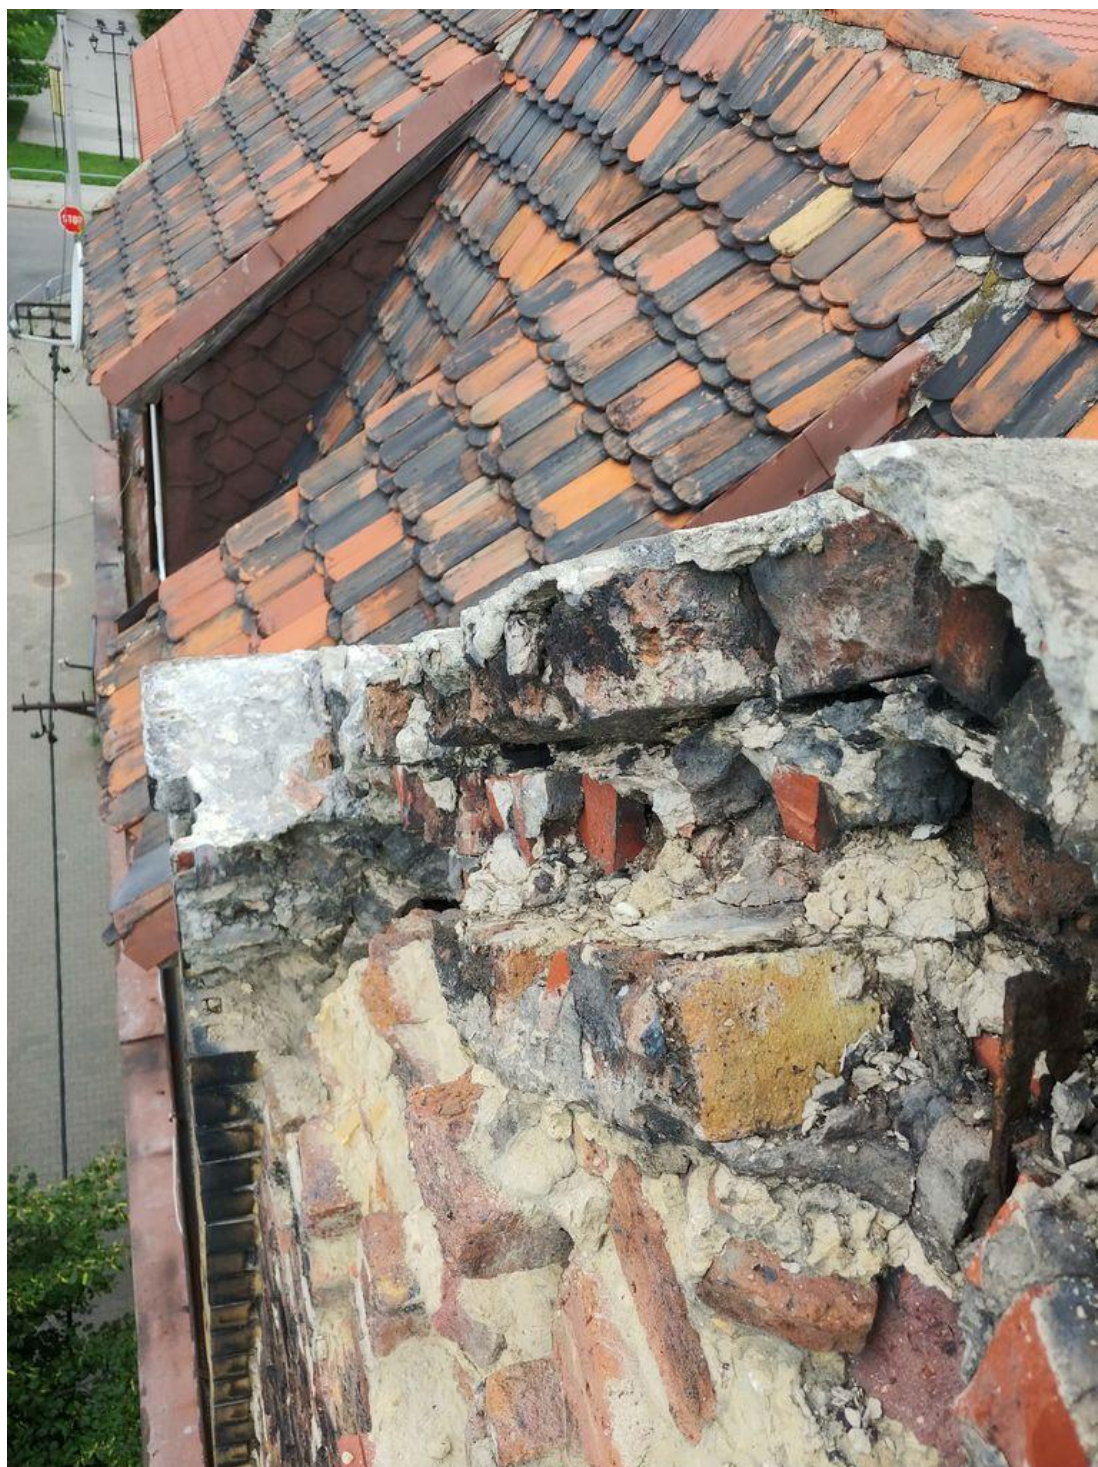
*Zdj. 5 Rolkę z cegieł wykonano na mocniejszej zaprawie niż pionową płaszczyznę ściany. Zastrzeżenia jednak budzi grubość spoin.*

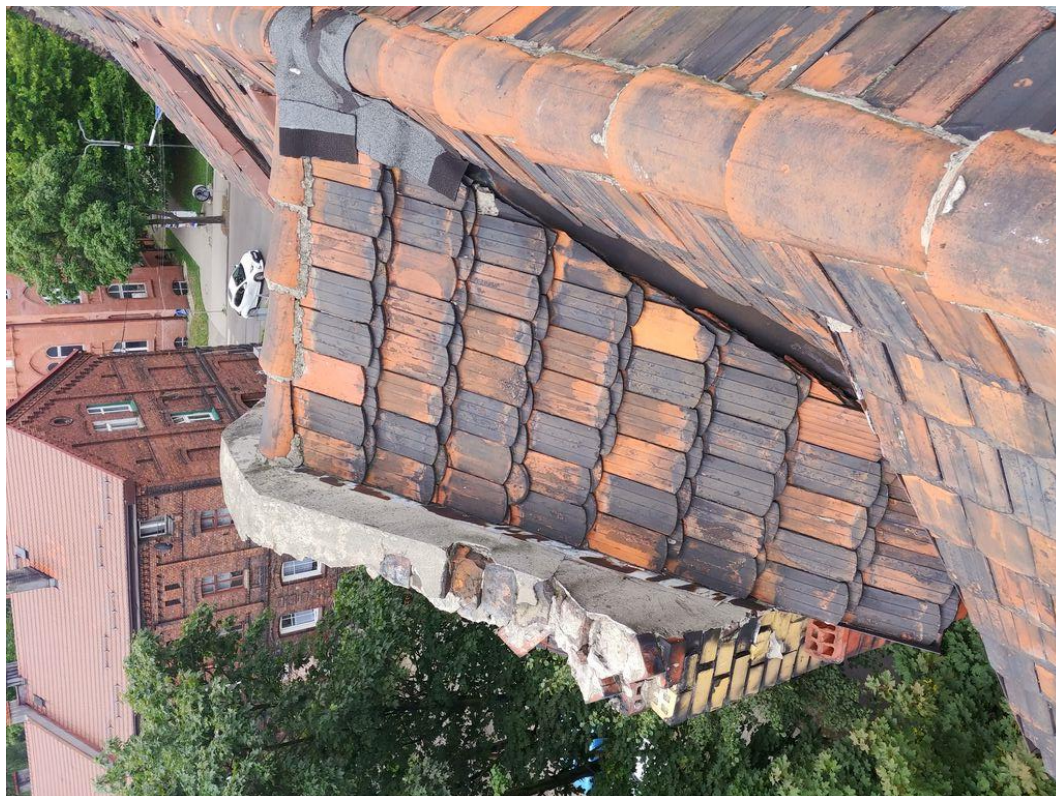
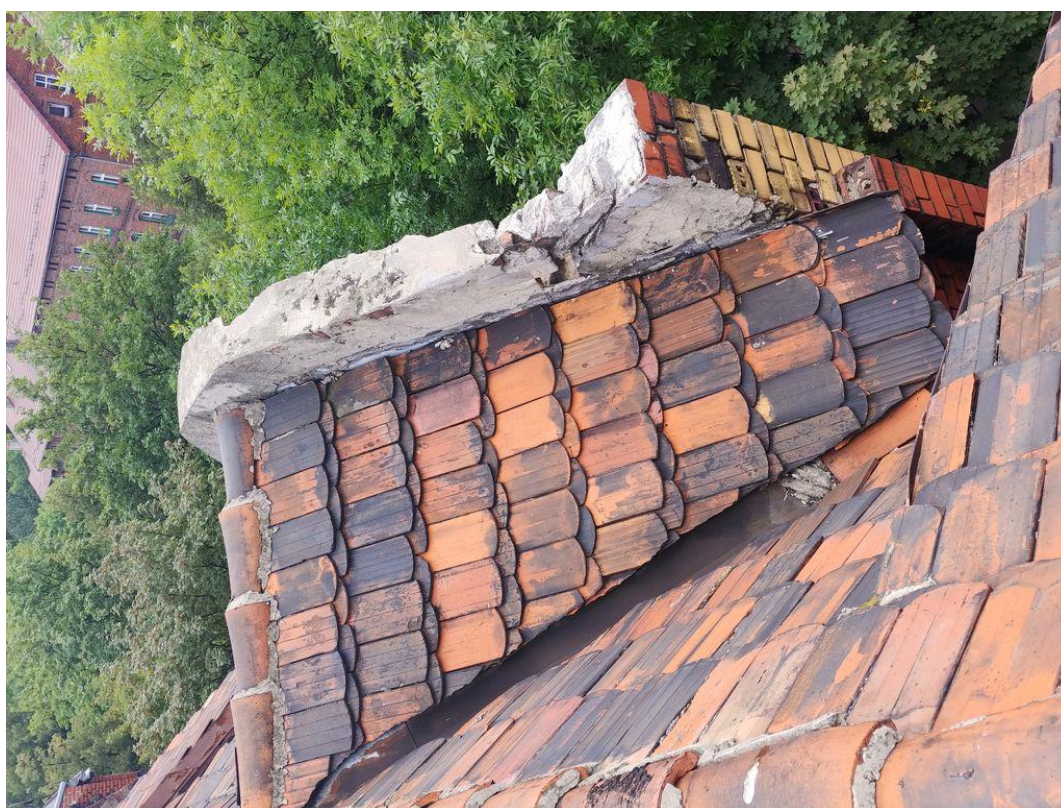
*Zdj. 6 i 7 Również boczne ozdobne przypory lizen zamknięto drążonymi kształtkami ceramicznymi, które bezpośrednio są narażone na działanie warunków atmosferycznych. Brak obróbek blacharskich na zwieńczeniu muru. Przyjęte rozwiązania negatywnie wpływają na trwałość konstrukcji. Przekrycie dachu facjaty z dachówki karpiówki wraz z gęsjorami należy przełożyć i od strony ściany szczytu uszczelnić kątową obróbką blacharską.*

Do zwieńczenia bocznych przypór lizen należy zastosować kształtki klinkierowe pełne typu P1 lub K20, kolorystycznie dopasowane do cegieł ściany. Cechą charakterystyczną przyjętych kształtek jest kapinos, który będzie zabezpieczać powierzchnię ścian przed zaciekaniem wody opadowej.

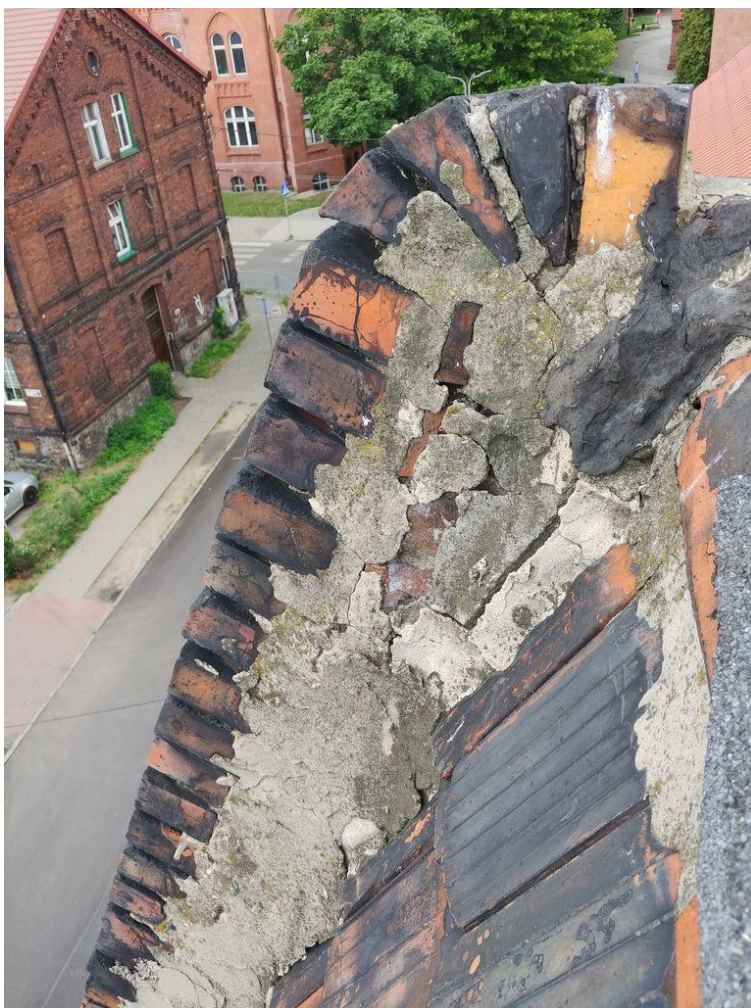
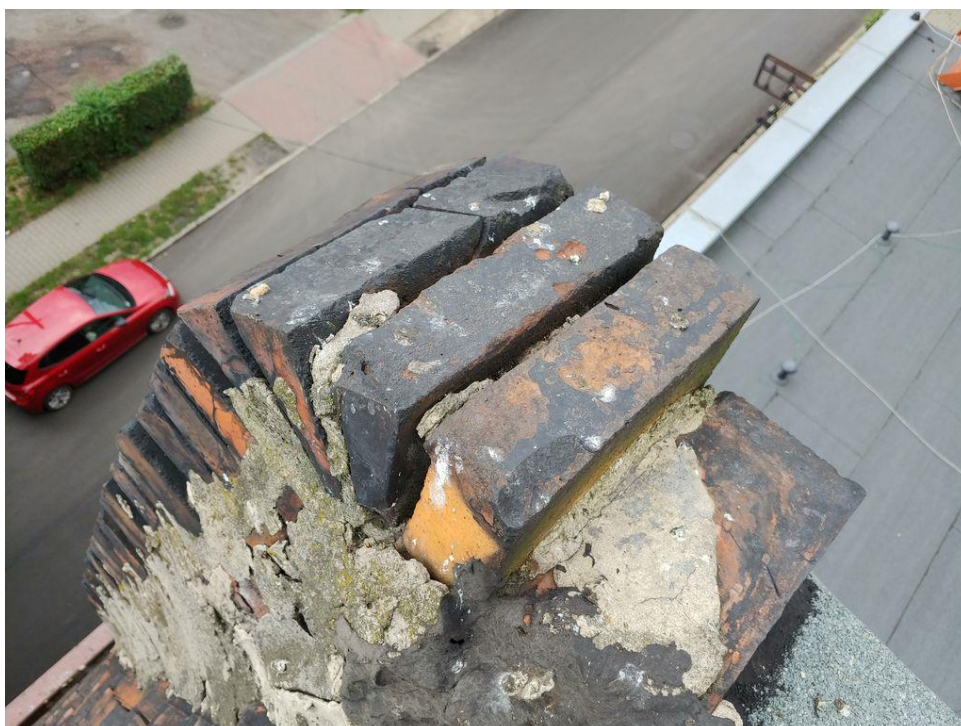
Podczas oględzin dokonano również oceny stanu technicznego murowanych zwieńczeń ścian szczytowych budynku, pełniących rolę ogniomurów. Ogniomury w części dachu krytego papą zostały zabezpieczone przed wpływami atmosferycznymi poprzez pokrycie ich również papą termozgrzewalną. W części dachu krytego dachówką rolki z cegieł nie są zabezpieczone na okoliczność jw. Wewnętrzna krawędź styku dachówek i muru ogniowego została uszczelniona zaprawą cementową, która obecnie w wyniku wietrzenia zaczyna odpadać. Spoiny pomiędzy cegłami rolki posiadają liczne ubytki, które mogą spowodować odspojenie się cegieł.

*Zdj. 8, 9 Rolka ogniomuru zamykająca zachodnią ścianę szczytową budynku: wypłukane spoiny, uszczelnienie pokrycia z dachówki ze ścianą zewnętrzną wykonano z zaprawy cementowej; brak obróbek blacharskich.*
