MODYLION		PRACOWNIA INŻYNIERSKA MAREK WIŚNIEWSKI 41-711 Ruda Śląska, ul. Basenowa 41

OBJEKT: WIELORODZINNY BUDYNEK MIESZKALNO – USŁUGOWY ADRES: UL. GRUNWALDZKA 1; 41-712 RUDA ŚLĄSKA NUMER EWID. DZIAŁKI: 982/248				
PROJEKT ODTWORZENIA SZCZYTU FACJATY W WIELORODZINNYM BUDYNKU MIESZKALNYM POŁOŻONYM PRZY UL. GRUNWALDZKIEJ 1 W RUDZIE ŚLĄSKIEJ				
STAN ISTNIEJĄCY – USZKODZENIA			DATA: 07.2024	SKALA: 1:100
PROJEKTANT mgr inż. Marek Wiśniewski upr.do proj. nr SLK/4322/PBkb/15			NR RYS: 24/PT/10-1	NR STR. 22

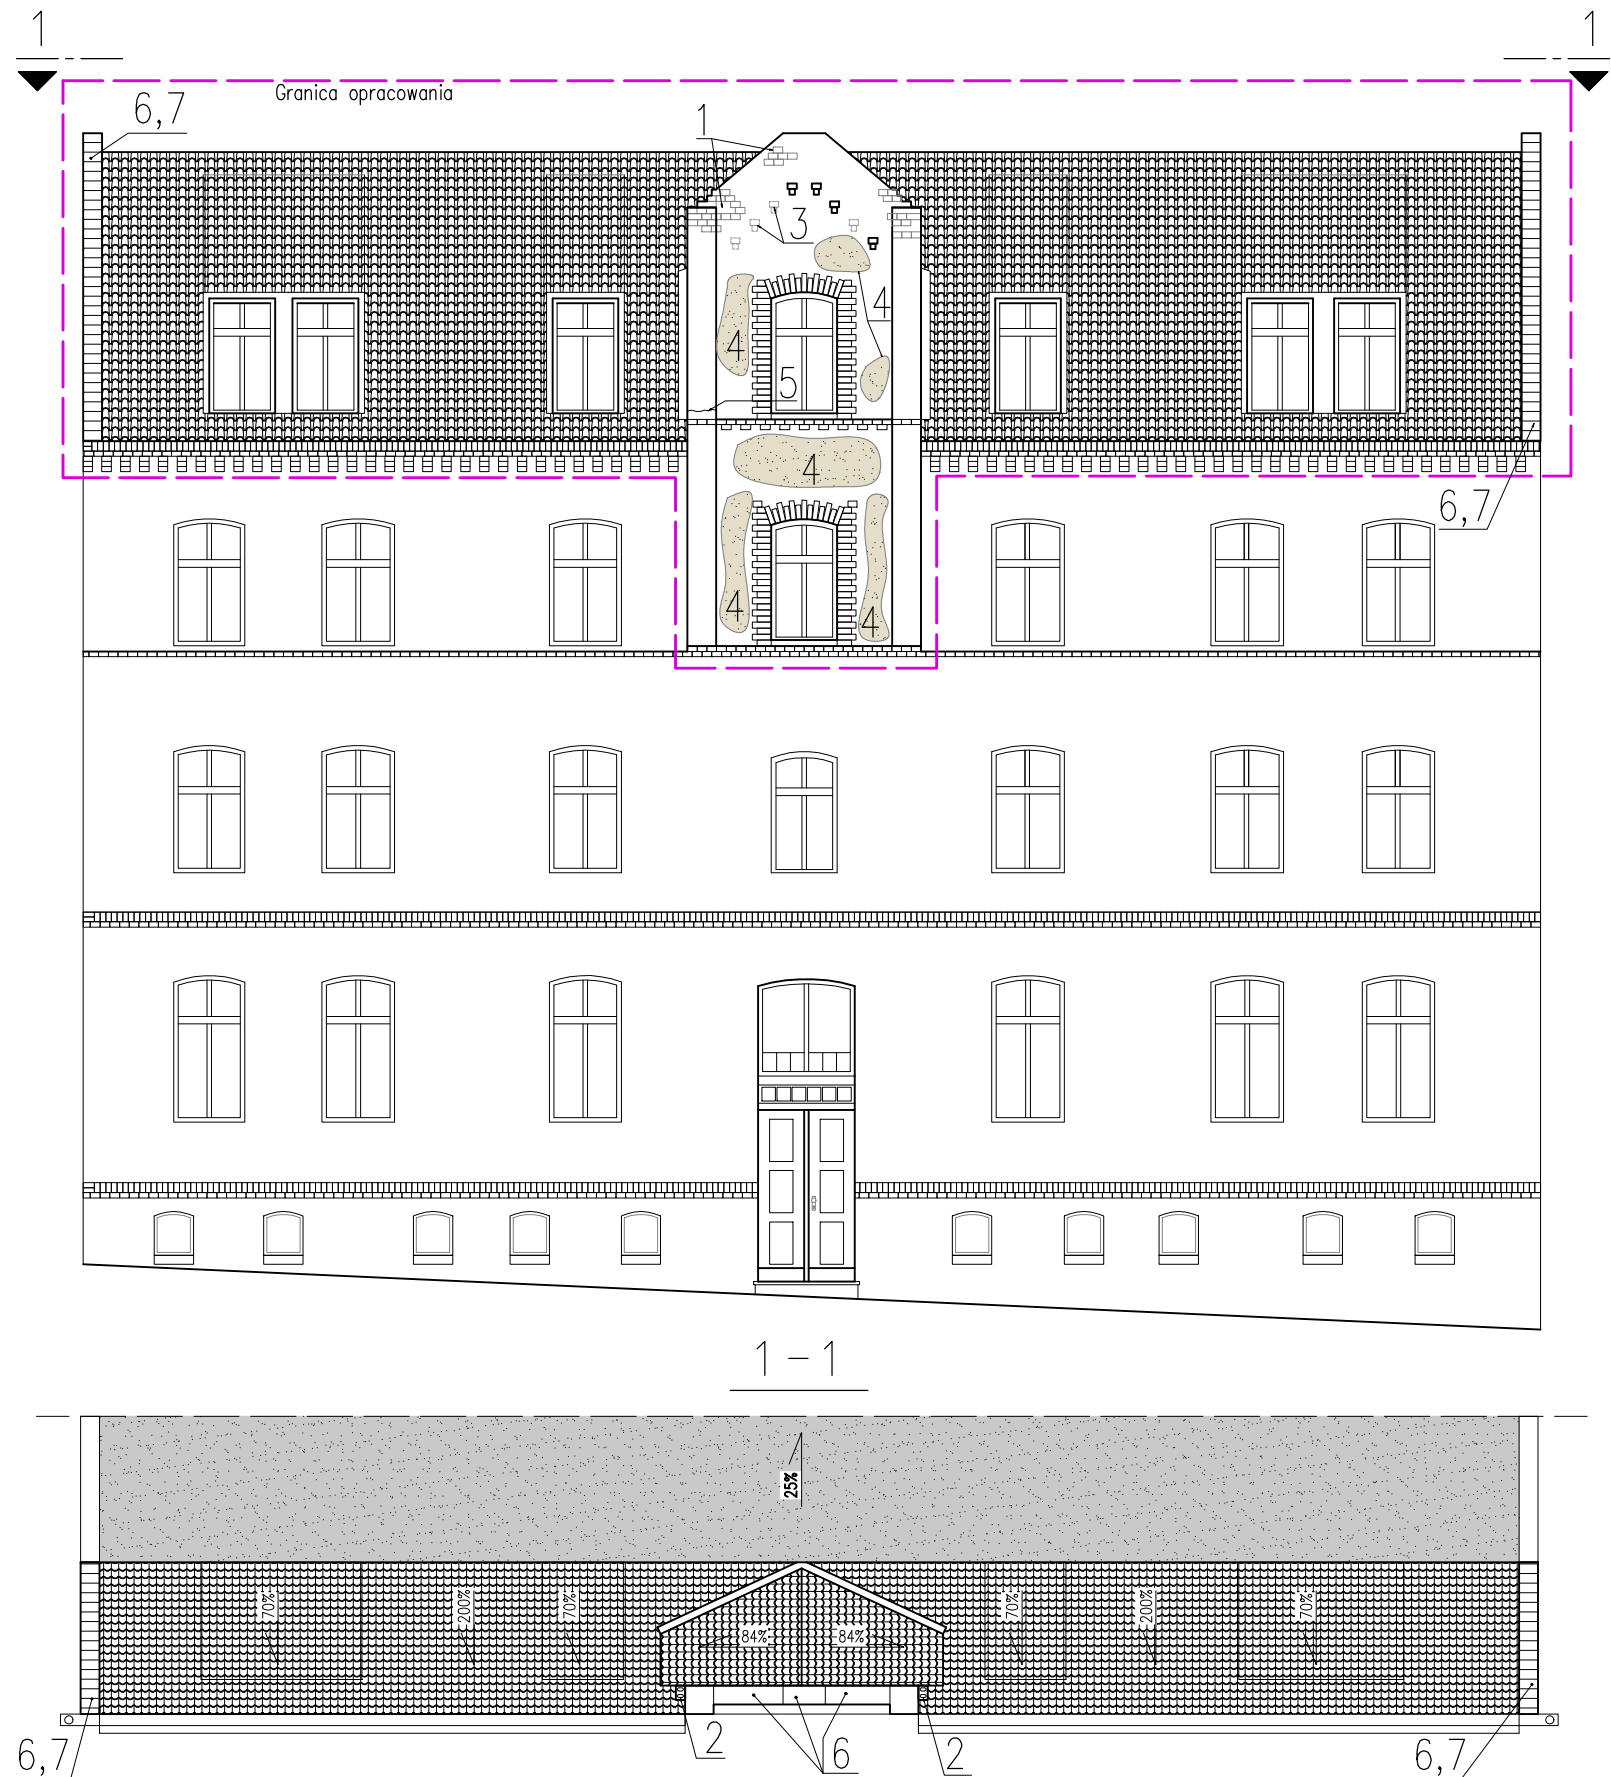
OPIS USZKODZEŃ:

- 1 – ubytki w materiale muru; dziura w ścianie,
- 2 – cegły i kształtki dziurawki w ścianie zewnętrznej powodują migrację wody wgłąb struktury muru,
- 3 – ząbkowane dekoracje wymagają odtworzenia z ceramiki pełnej,
- 4 – pozostałości tynku należy usunąć i oczyścić powierzchnię ściany,
- 5 – lizena po lewej stronie wymaga przemurowania do płaszczyzny w której nastąpiło jej odchylenie od pionu,
- 6 – brak obróbek blacharskich,
- 7 – mury ogniowe w części mansardowej dachu do naprawy i zabezpieczenia obróbkami blacharskimi.

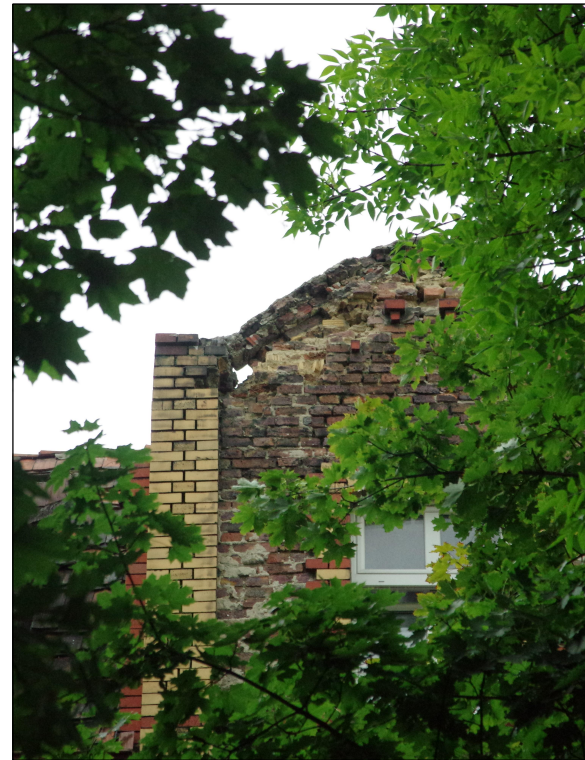
Widoczne uszkodzenia: 1,3,4,5

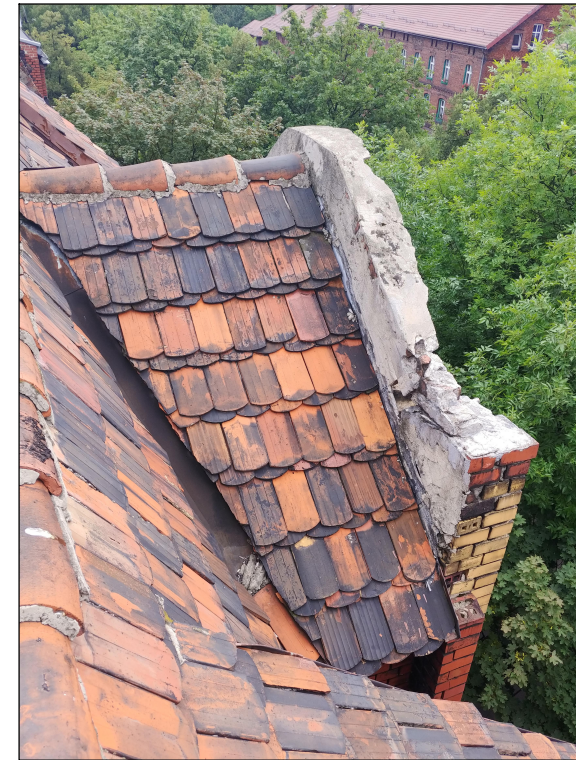
Widoczne uszkodzenia: 2, 6
Pokrycie z dachówki karpiówki przewidziane do wymiany.

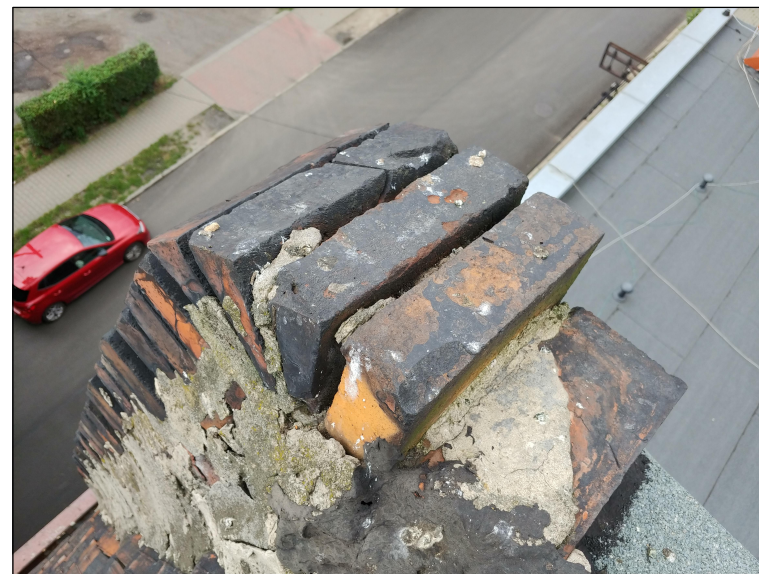
Widoczne uszkodzenia: 6, 7
