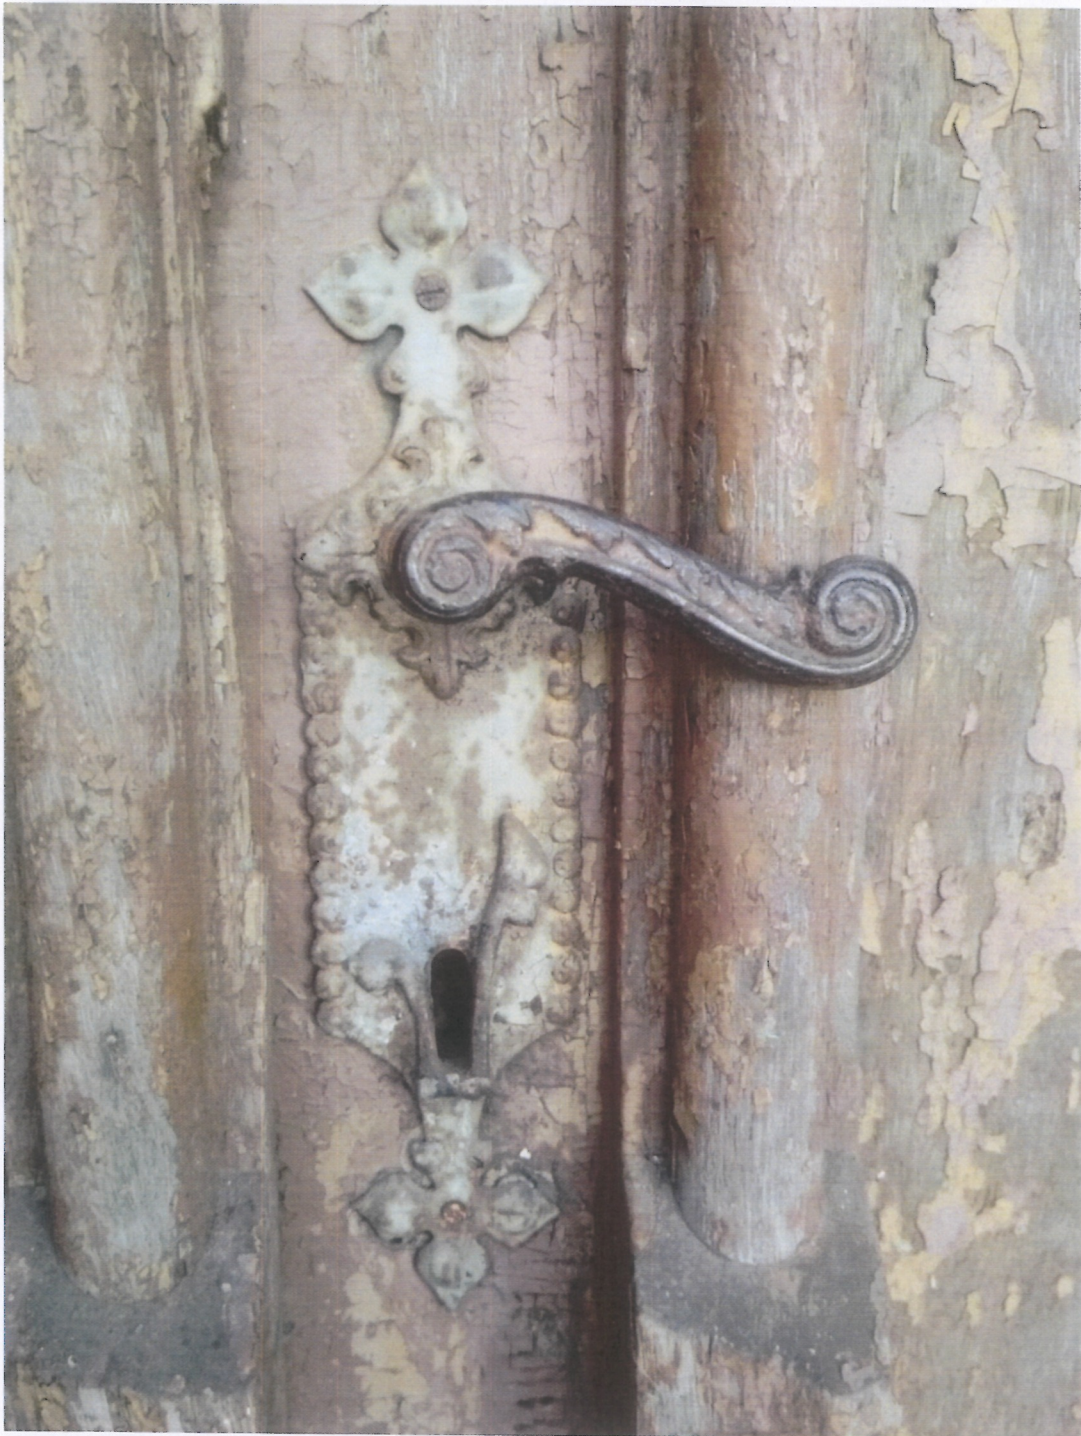
Fot. 69 (wyk. W. Tomaszewski): Widok stanu zachowania oryginalnej żeliwnej klamki oraz szyldu. Widoczne są również pozostałości farby olejnej odspajającej się od podłoża drewnianego.

- 6) Wykonanie napraw stolarskich: flekowanie drewna, dorabianie brakujących profili, sklejenie poluzowanych połączeń, wzmocnienie poszczególnych elementów. Należy naprawić obluzowane i wyłamane zawiasy. Klamkę i szyld oczyścić, wypolerować drobną watą stalową i zabezpieczyć chemoutwardzalnym lakierem do metalu (3warstwy).

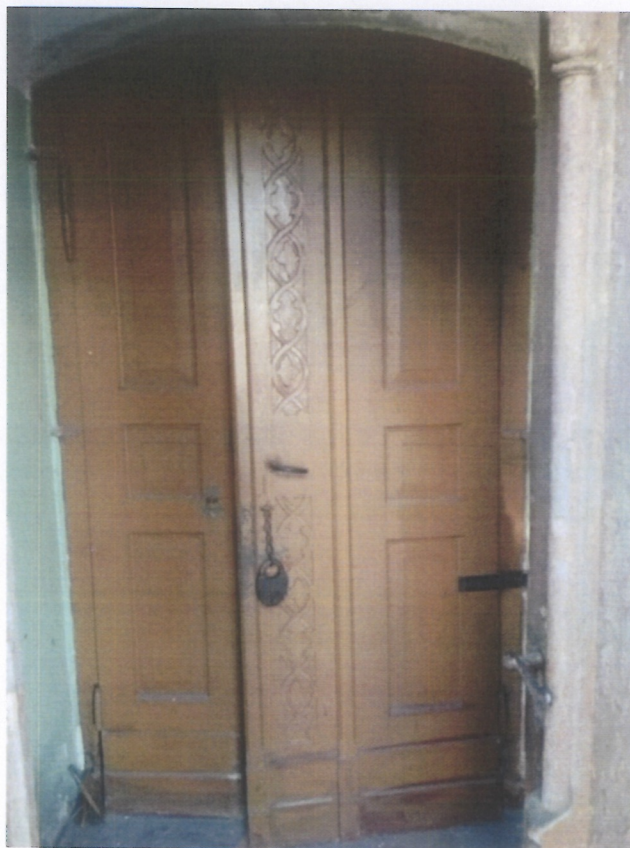
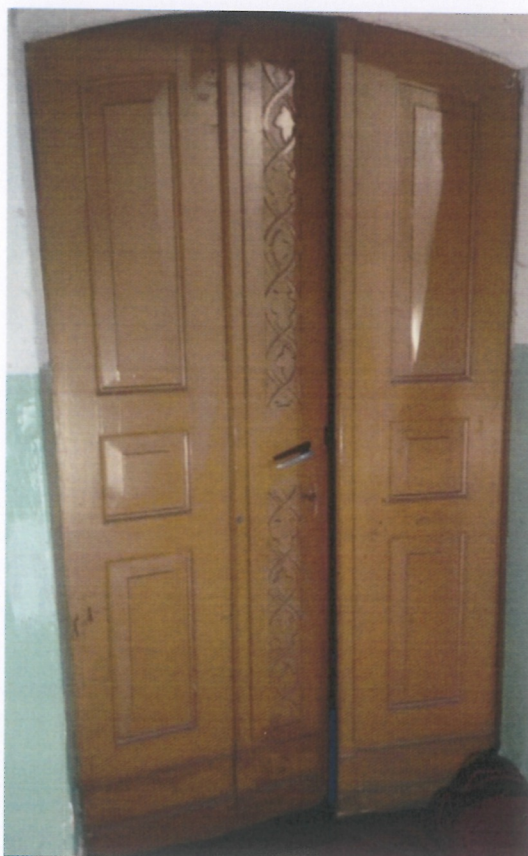
Fot. 71 i 72 (wyk. W. Tomaszewski): Ogólny widok obecnego stanu zachowania obydwu stron drzwi wewnętrznych. Kompozycja stolarska jest kompletna i zachowana w stanie oryginalnym. Całość powierzchni pokrywa farba olejna w kolorze żółto-pomarańczowym (*miodowym*), pod którą znajdują się warstwy kolorystyczne.

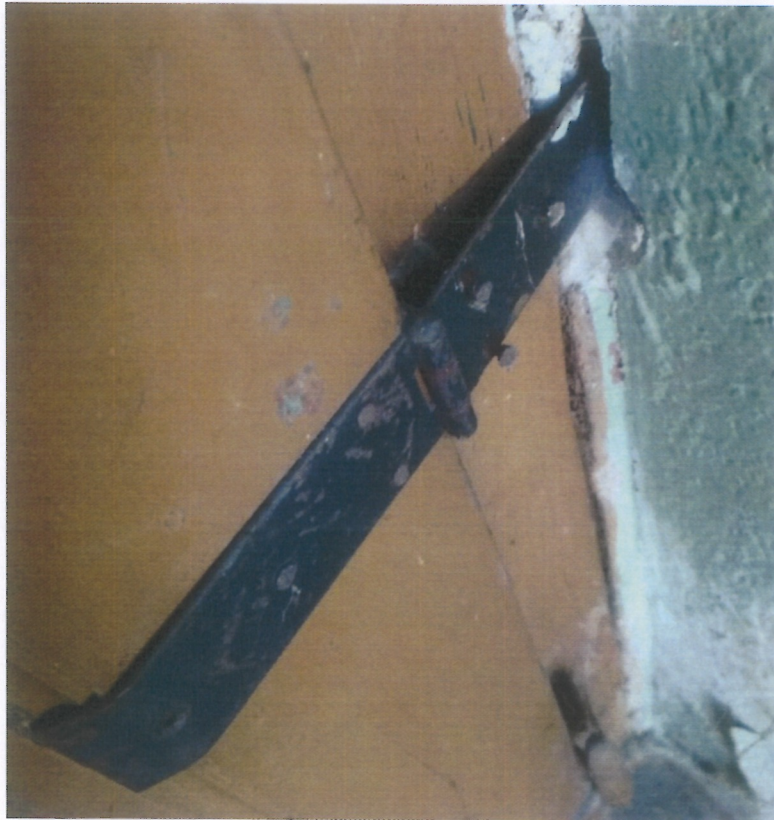
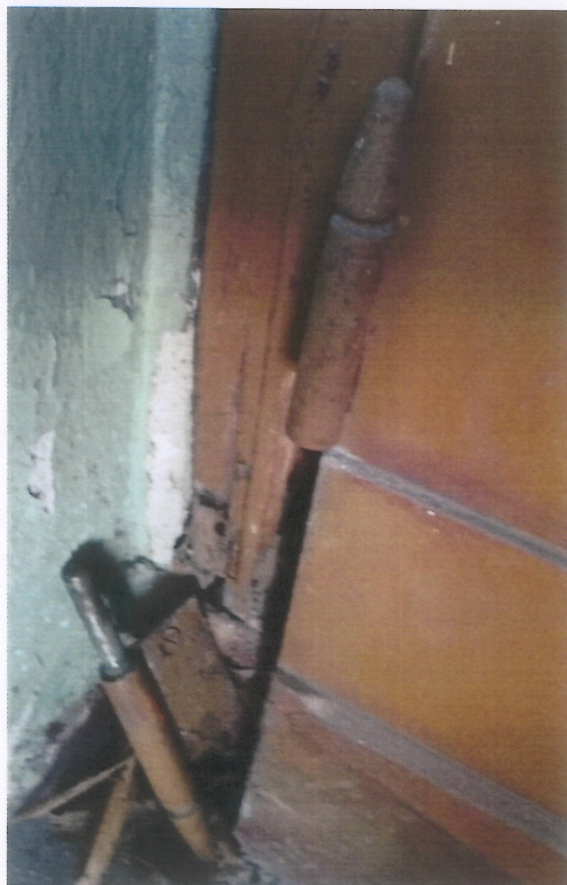
Fot.73 i 74 (wyk. W. Tomaszewski): Rozluźnienia i wyłamania metalowych zawiasów drzwiowych.

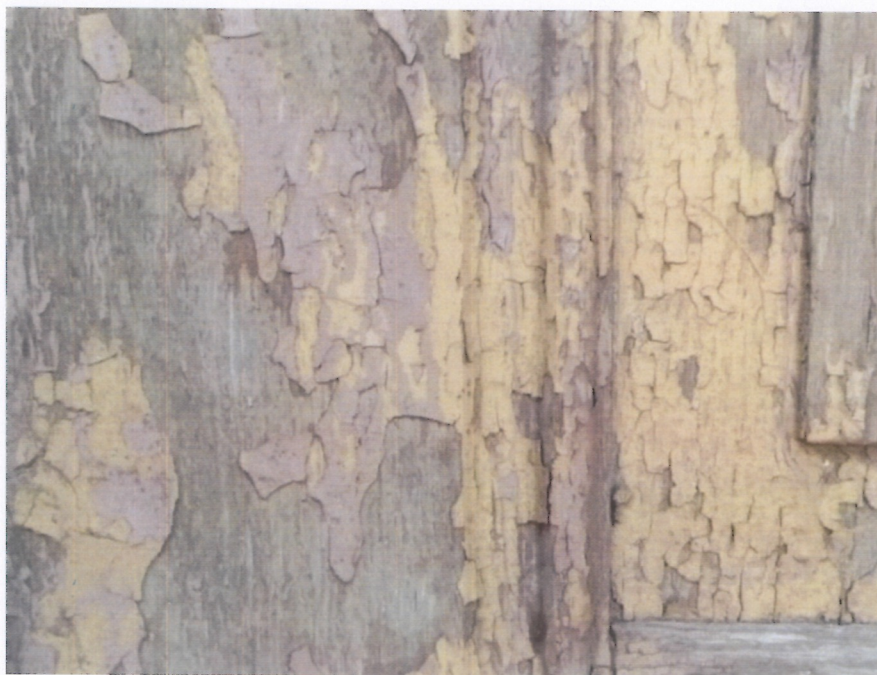
a) Drzwi wejściowe główne:

- wtórna warstwa farby w kolorze szaro – brązowym (wpadająca w kolor wrzosu) najprawdopodobniej spatynowana i wyblakła;
- wtórna warstwa farby w kolorze żółtym-pomarańczowym (*miodowym*);
- warstwa farby w kolorze morskim, zbliżonym do: NCS S 4020-B50G i NCS S 4020-B30G.

Próbki z powyższym układem warstw (pobrano używając skalpela) zadano 10% roztworem NaOH. W trakcie przebiegu reakcji chemicznej doszło do roztwarzania się masy próbek w roztworze z charakterystycznym wytwarzaniem ciemno-brązowych smug. W efekcie końcowym próbki rozwarzyły się tracąc zupełnie swoją pierwotną postać przy jednoczesnym zabarwieniu objętości roztworu. Jest to typowy obraz przebiegu reakcji zmydlania spolimeryzowanych olejów.

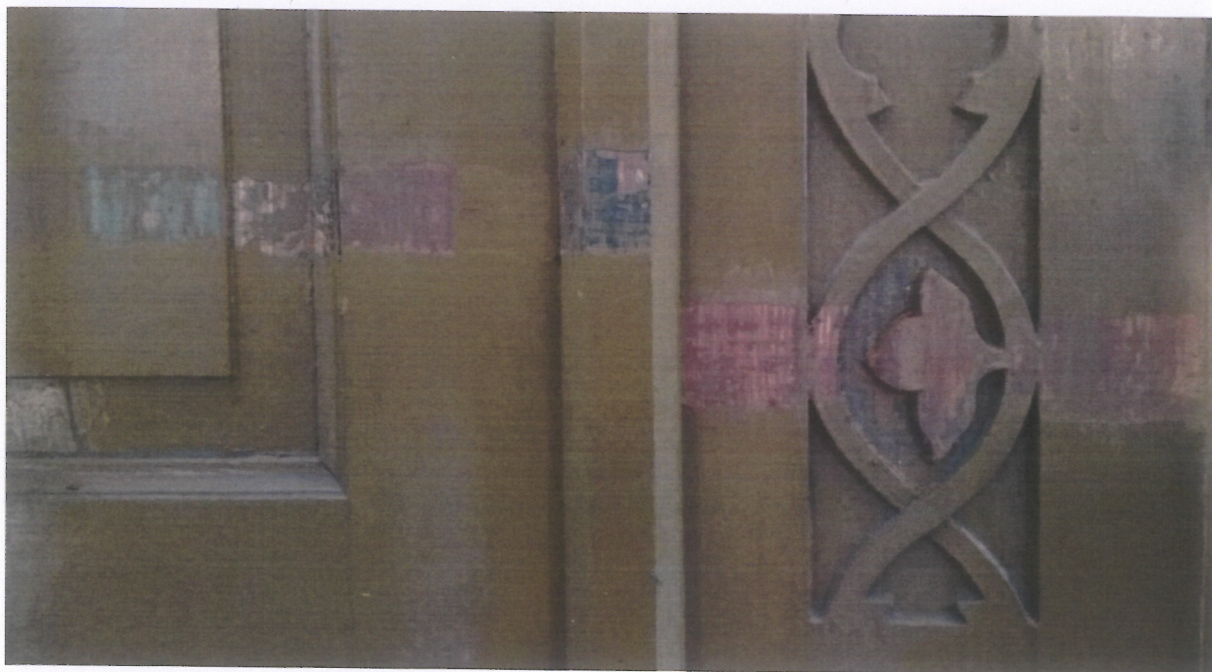
b) Drzwi wewnętrzne z kruchty do nawy:

Całość powierzchni drewnianej obecnie pokrywa zwarta warstwa farby olejnej w kolorze żółto-pomarańczowym (*miodowym*), pod którą znajdują się warstwy kolorystyczne.

- wtórna warstwa farby w kolorze żółto-pomarańczowym (*miodowym*);
- warstwa farby w kolorze wrzosowym na obwodowych powierzchniach drewnianych;
- warstwa farby w kolorze granatowym na powierzchni listwy przymykowej oraz na powierzchniach tła ornamentu roślinnego;
- warstwa farby w kolorze *morskim* na powierzchni płyt wewnętrznych, zbliżona do: **NCS S 4020-B50G** i **NCS S 4020-B30G**

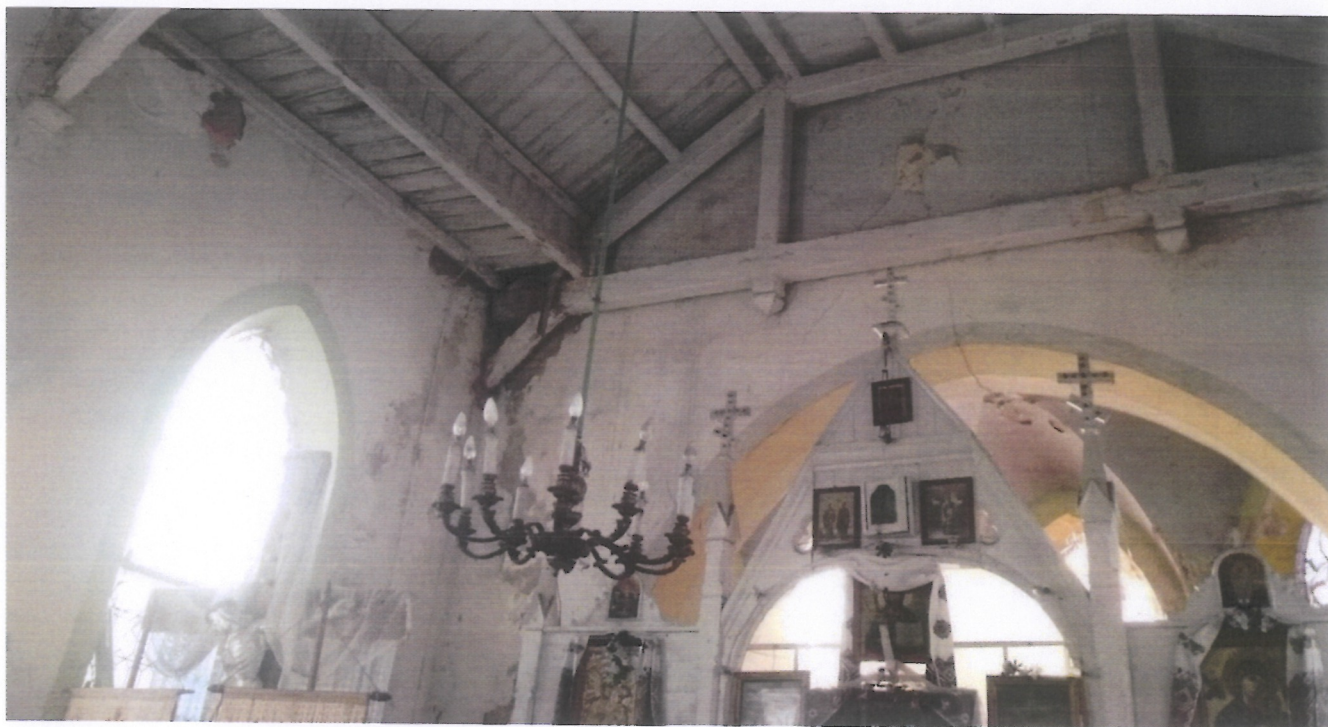
Fot. 75 (wyk. W. Tomaszewski): Widok fragmentów: ściany południowej, łuku tęczęowego oraz prezbiterium za Ikonostasem

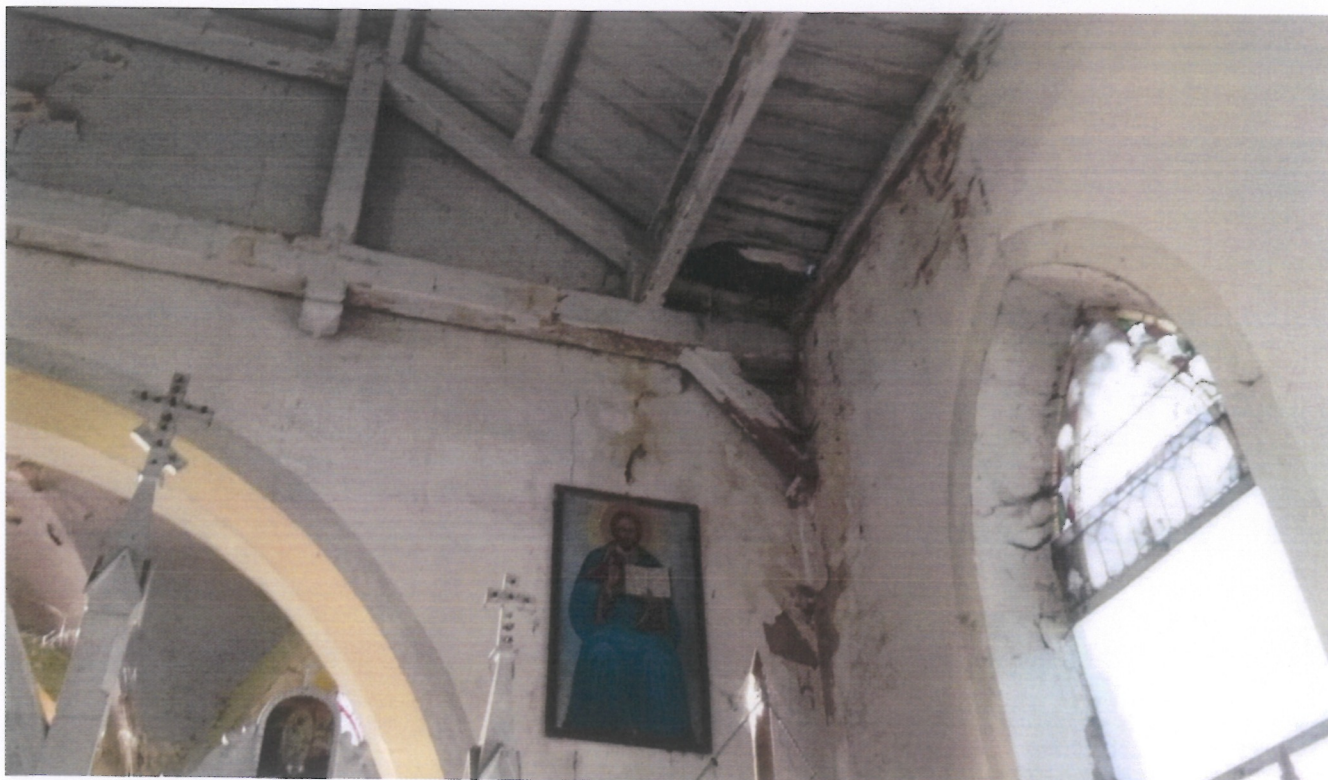
Fot. 76 (wyk. W. Tomaszewski): Widok fragmentów: łuku tęczęowego i prezbiterium za Ikonostasem oraz ściany północnej.

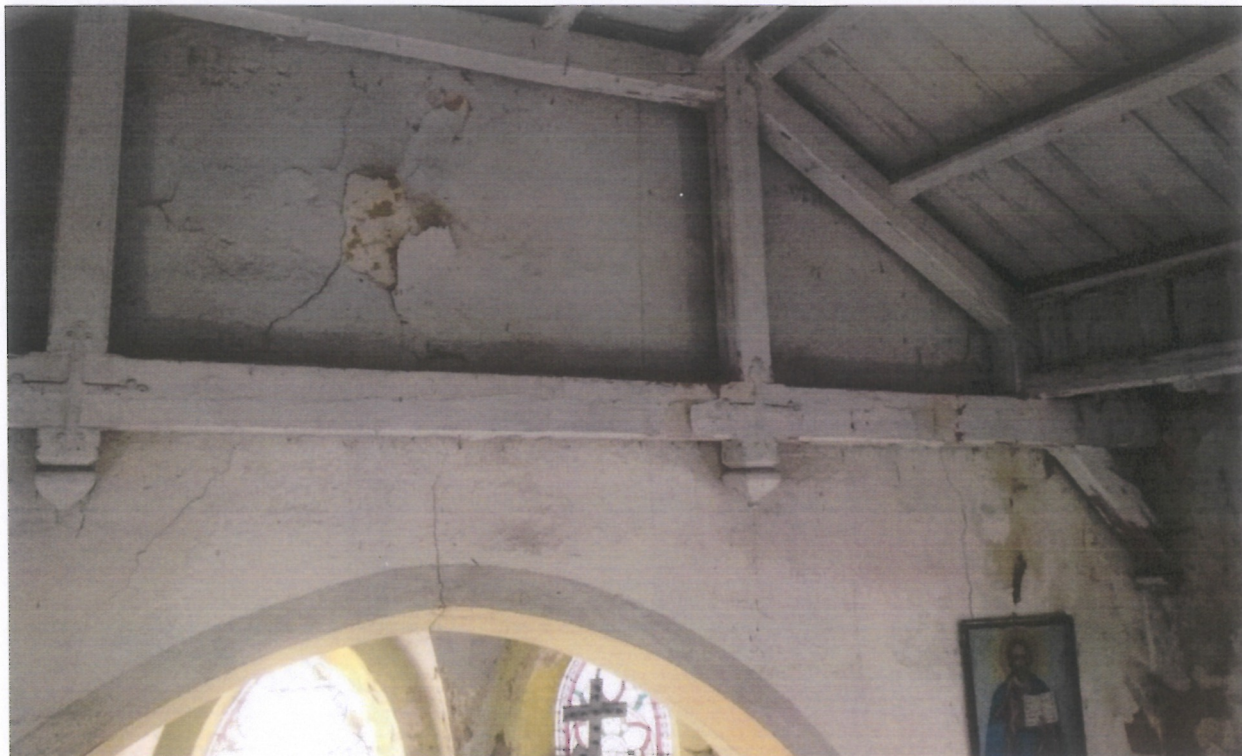
Fot. 77 (wyk. W. Tomaszewski): Widok stanu zachowania powierzchni ściany ponad łukiem tęczowym.

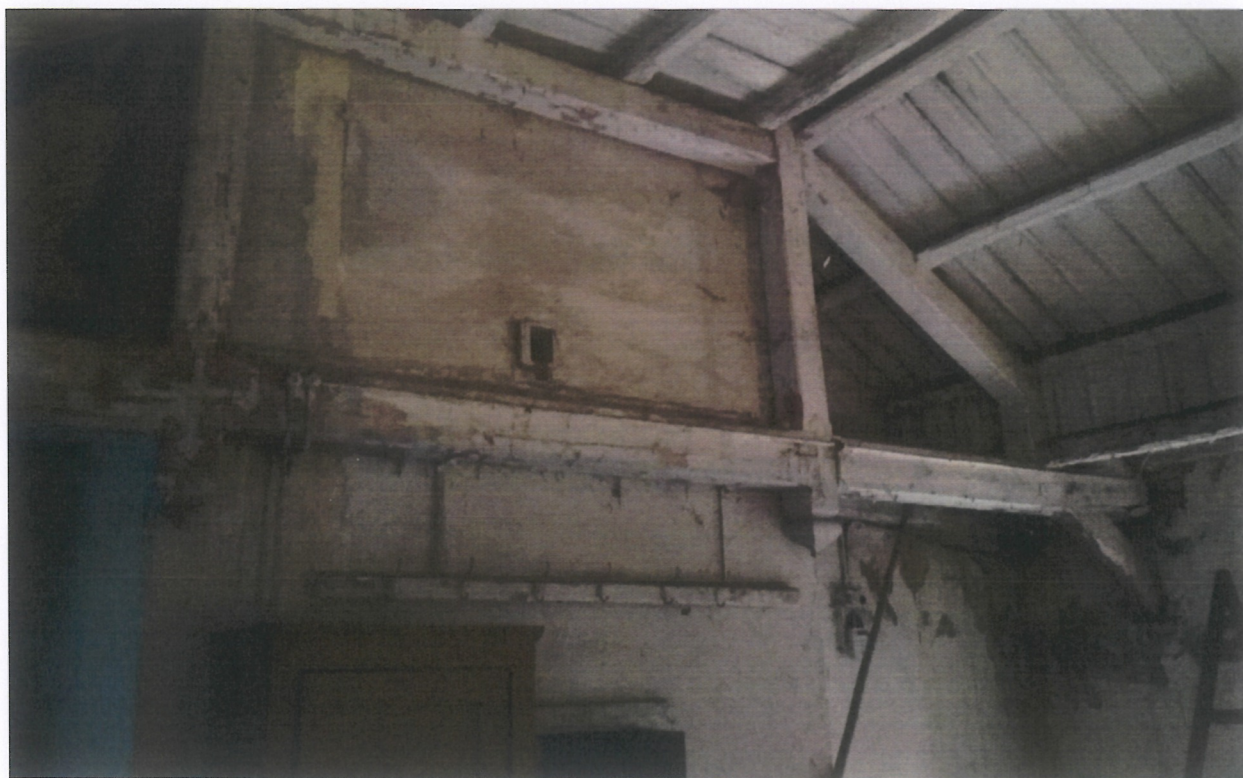
Fot. 78 (wyk. W. Tomaszewski): Widok stanu zachowania ściany tylnej za emporą – z wejściem na wieżę dzwonną.

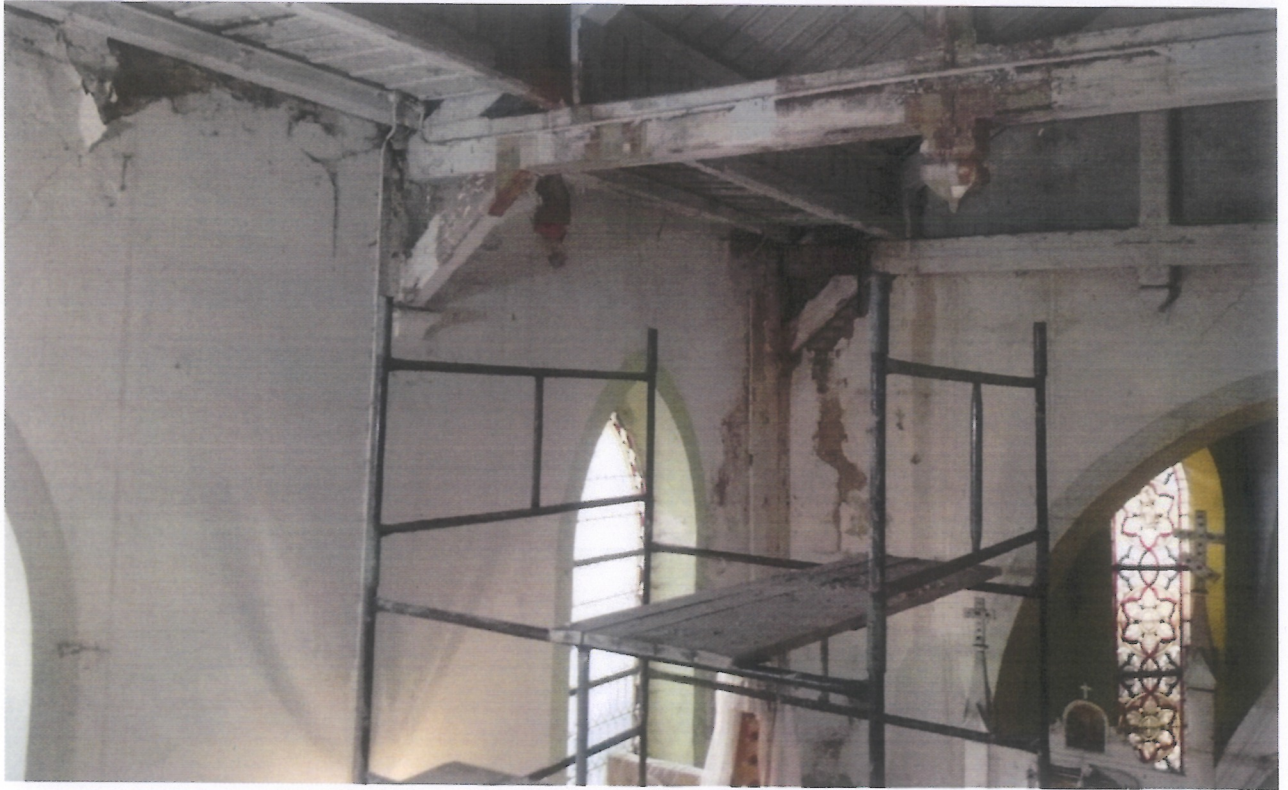
Fot. 79 (wyk. W. Tomaszewski): Widok stanu zachowania fragmentu powierzchni ściany południowej.

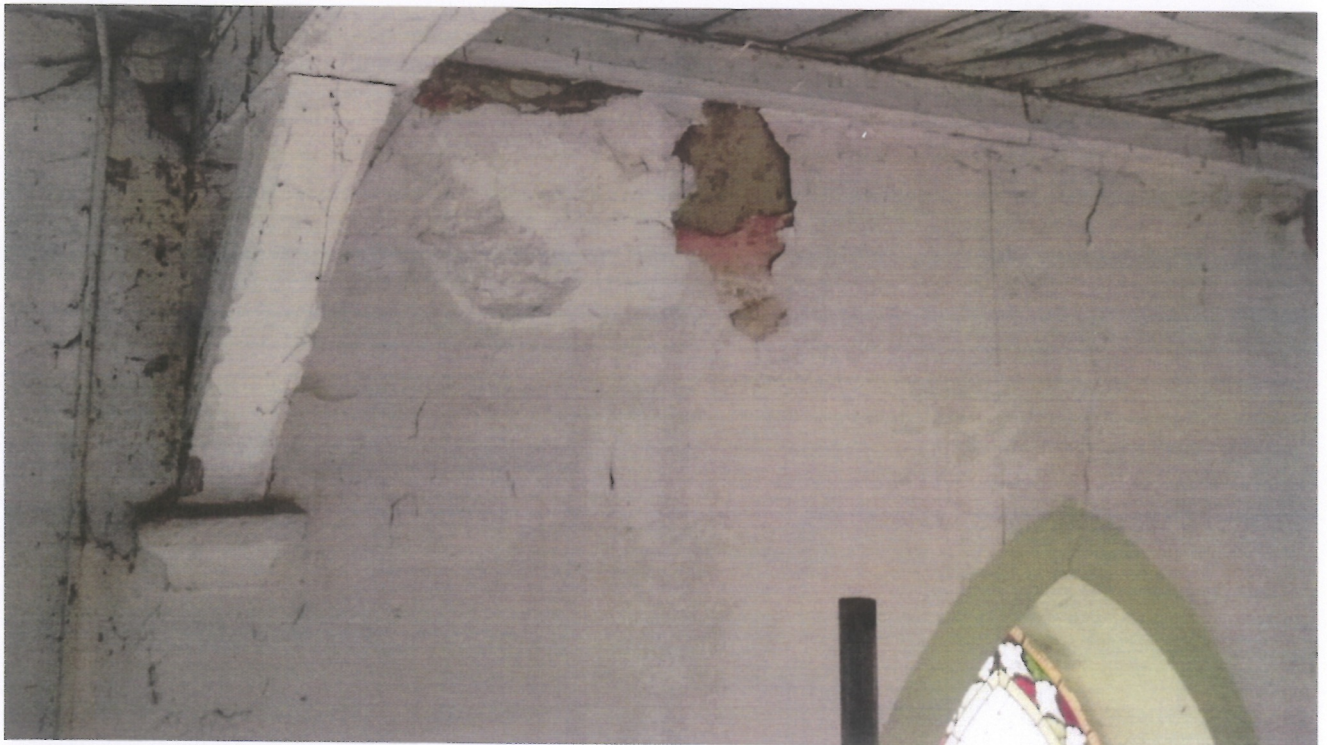
Fot. 80 (wyk. W. Tomaszewski): Widok stanu zachowania fragmentu powierzchni ściany południowej. Pod belką podtrzymującą deskowanie sufitu znajduje się samoczynnie odsłonięty fragment pozostałości dekoracji malarskiej.

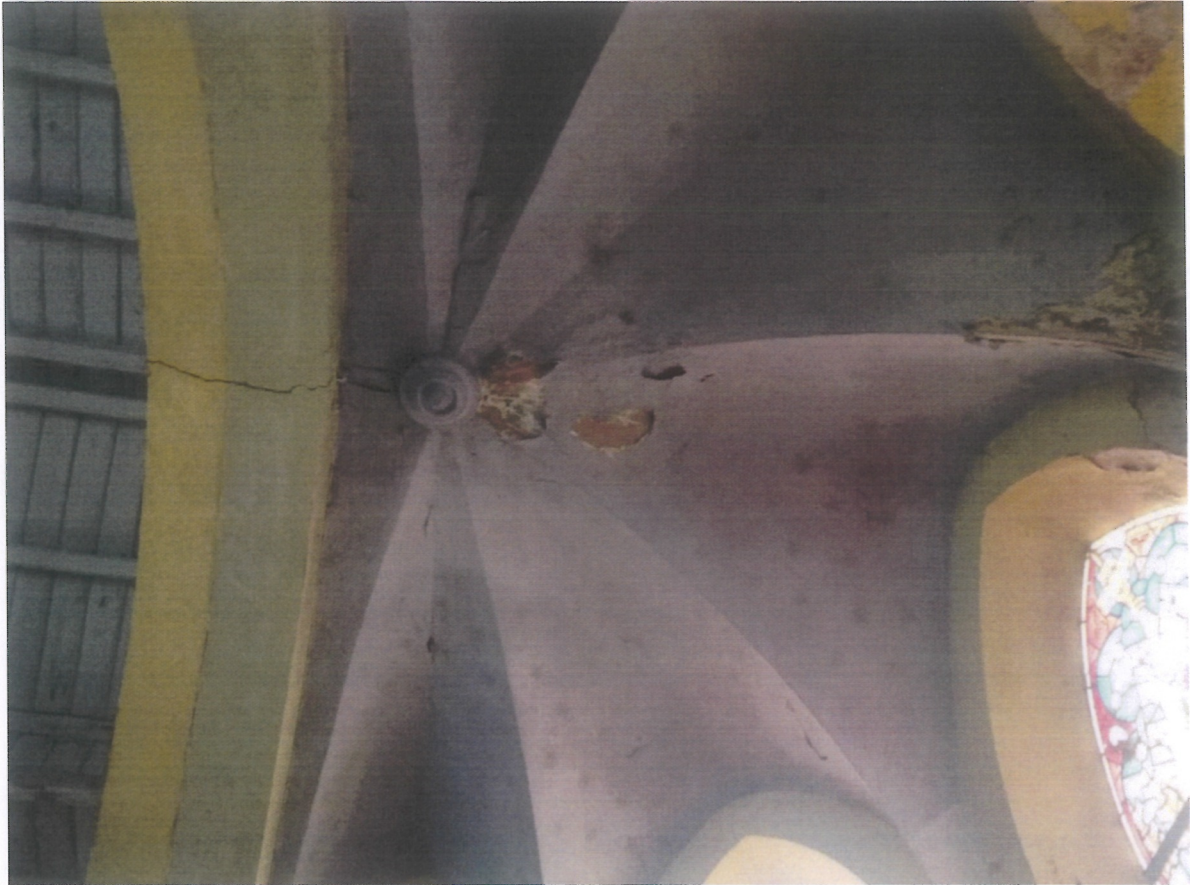
Fot. 81 (wyk. W. Tomaszewski): Widok stanu zachowania fragmentu łuku tęcowego oraz sklepienia prezbiterium. Przy zworniku samoczynnie odsłonięty fragment pozostałości dekoracji malarskiej

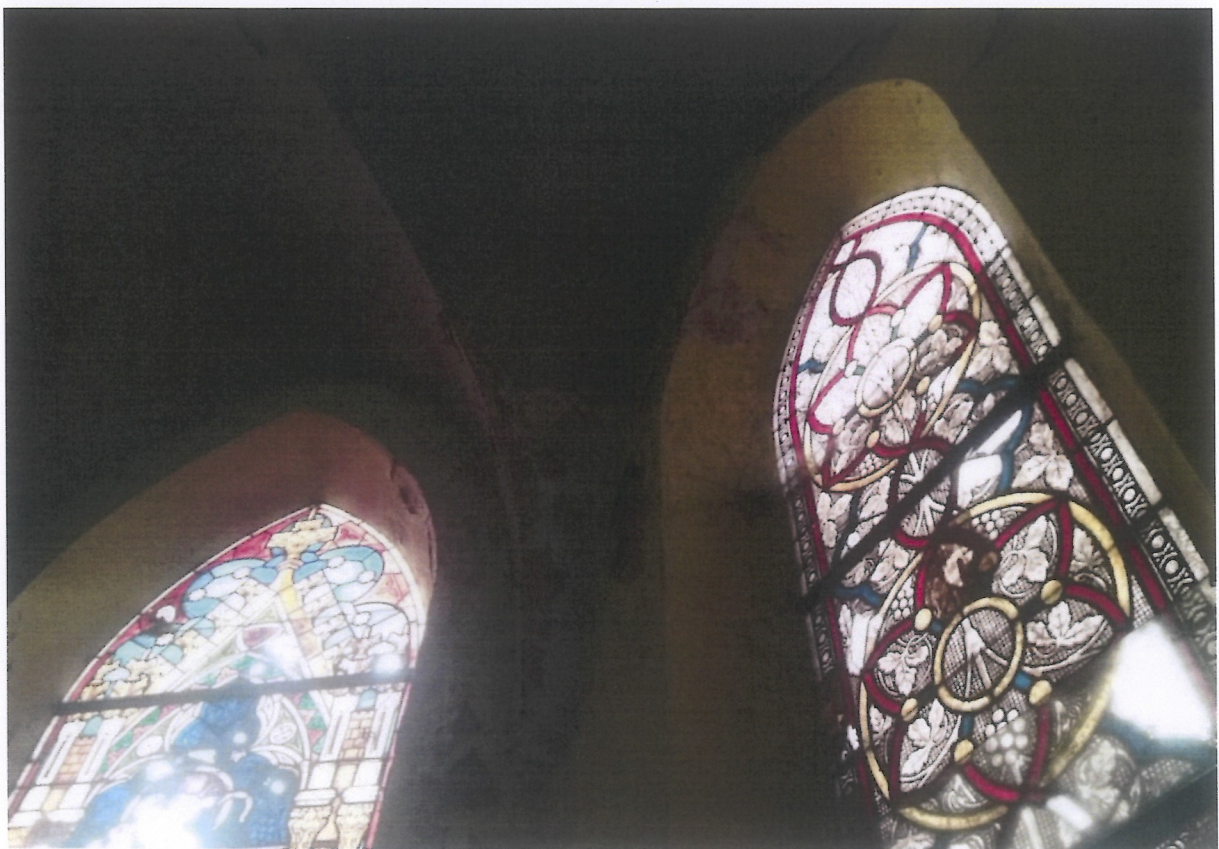
Fot. 82 (wyk. W. Tomaszewski): Widok stanu zachowania tynków wnek okiennych oraz splotu sklepienia.

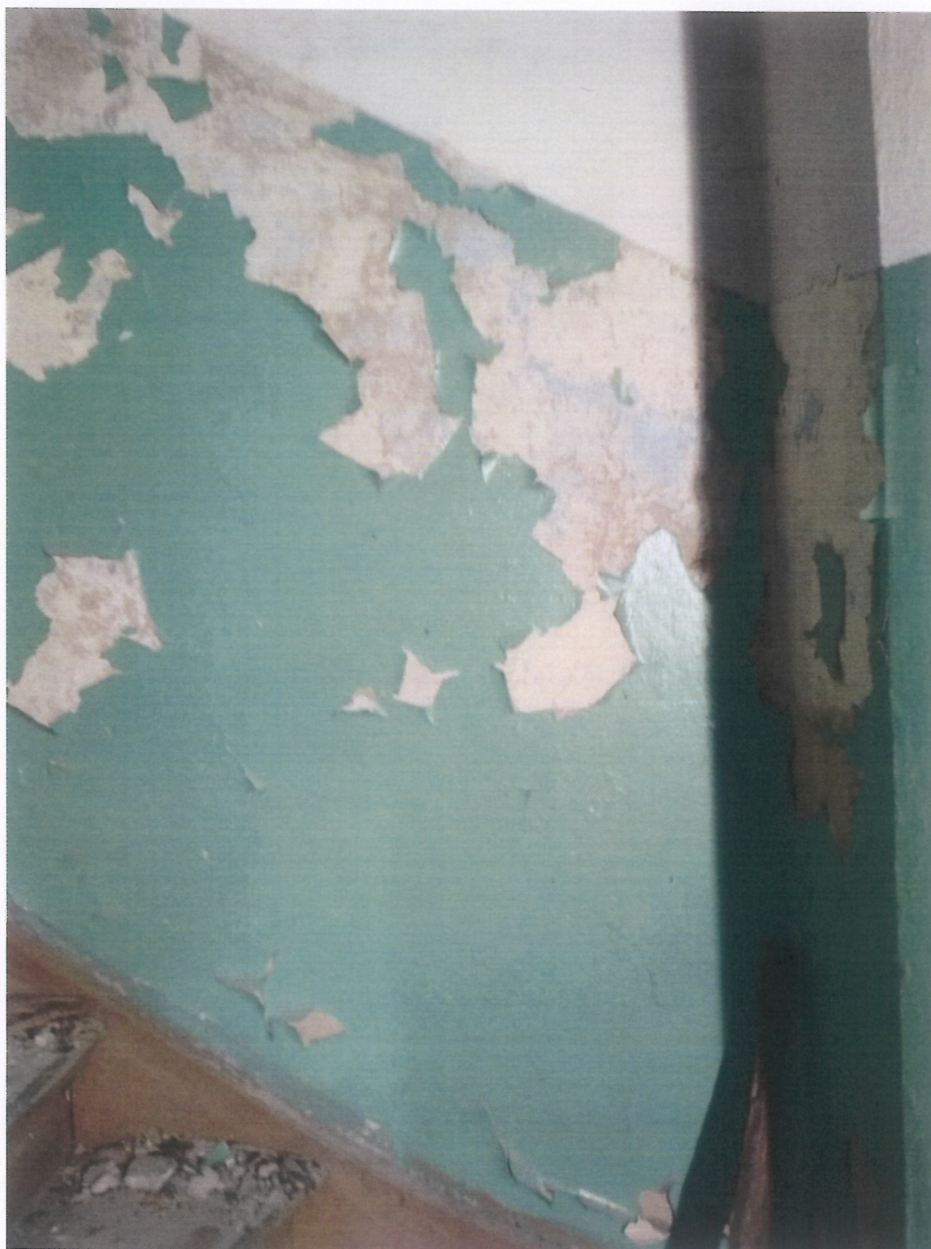
Zielona farba olejna, którą wykonano lamperię w wielu miejscach odchodzi płatowo. Oprócz tego farba ta tworząc szczelną barierę dla wilgoci przyczyniła się do licznych odparzeń tynków oraz ich odspojen od rdzenia murów wewnętrznych (wykonanych z białej cegły). Najbardziej znamienne i widoczne jest to w prezbiterium, gdzie lamperia została wykonana na dekoracyjnych malaturach.

Fot. 83 (wyk. W. Tomaszewski): Widok złączającej się lamperii wykonanej farbą olejną.

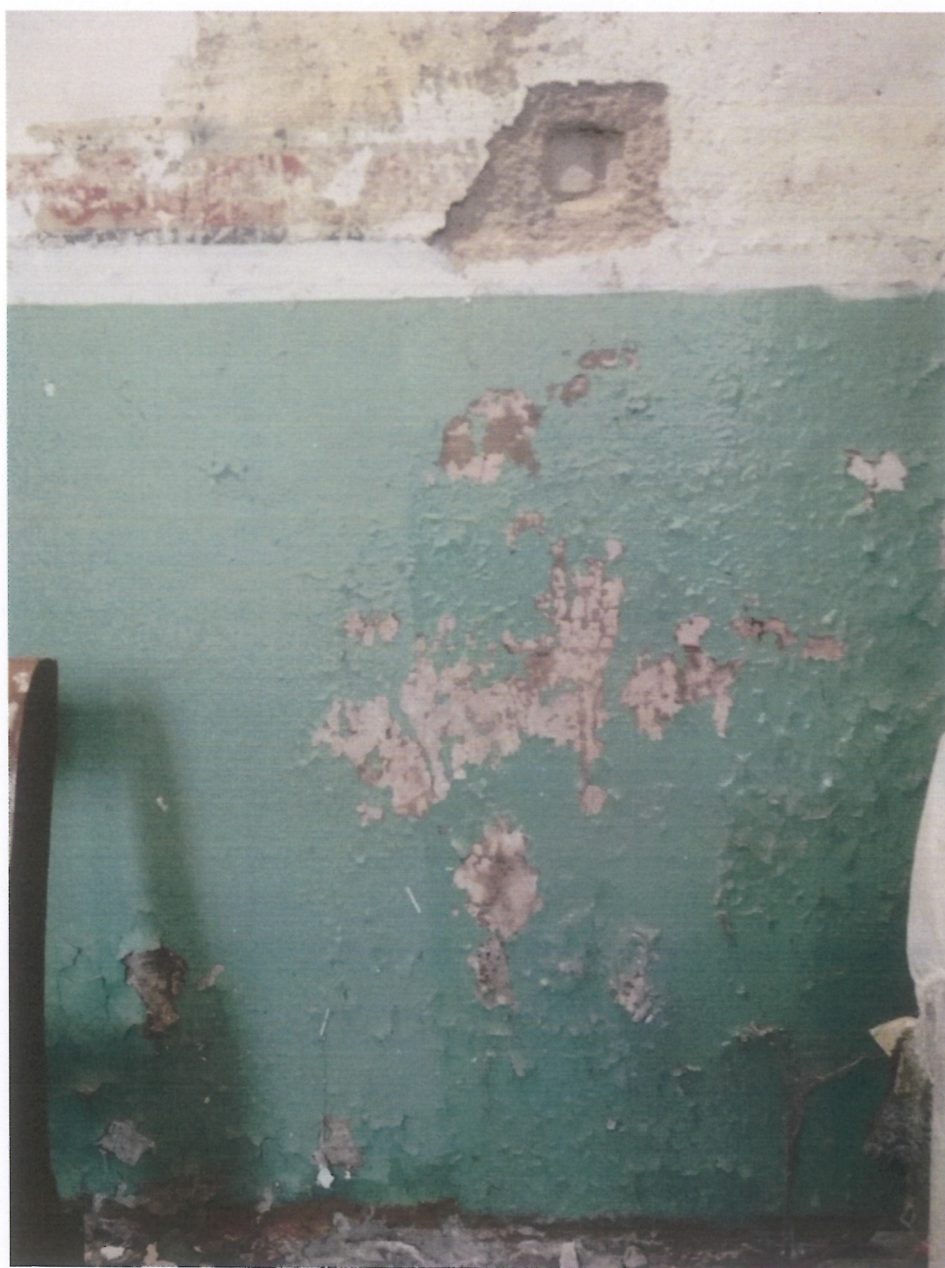
Fot. 84 (wyk. W. Tomaszewski): Odkrywka wykonana na południowej ścianie nawy. Do wysokości ok. 150 cm namalowana jest lamperia z użyciem zielonej farby olejnej. Powyżej odstonięto odcinek dekoracyjnego pasa, który obecny jest na całym obwodzie ścian bocznych nawy.

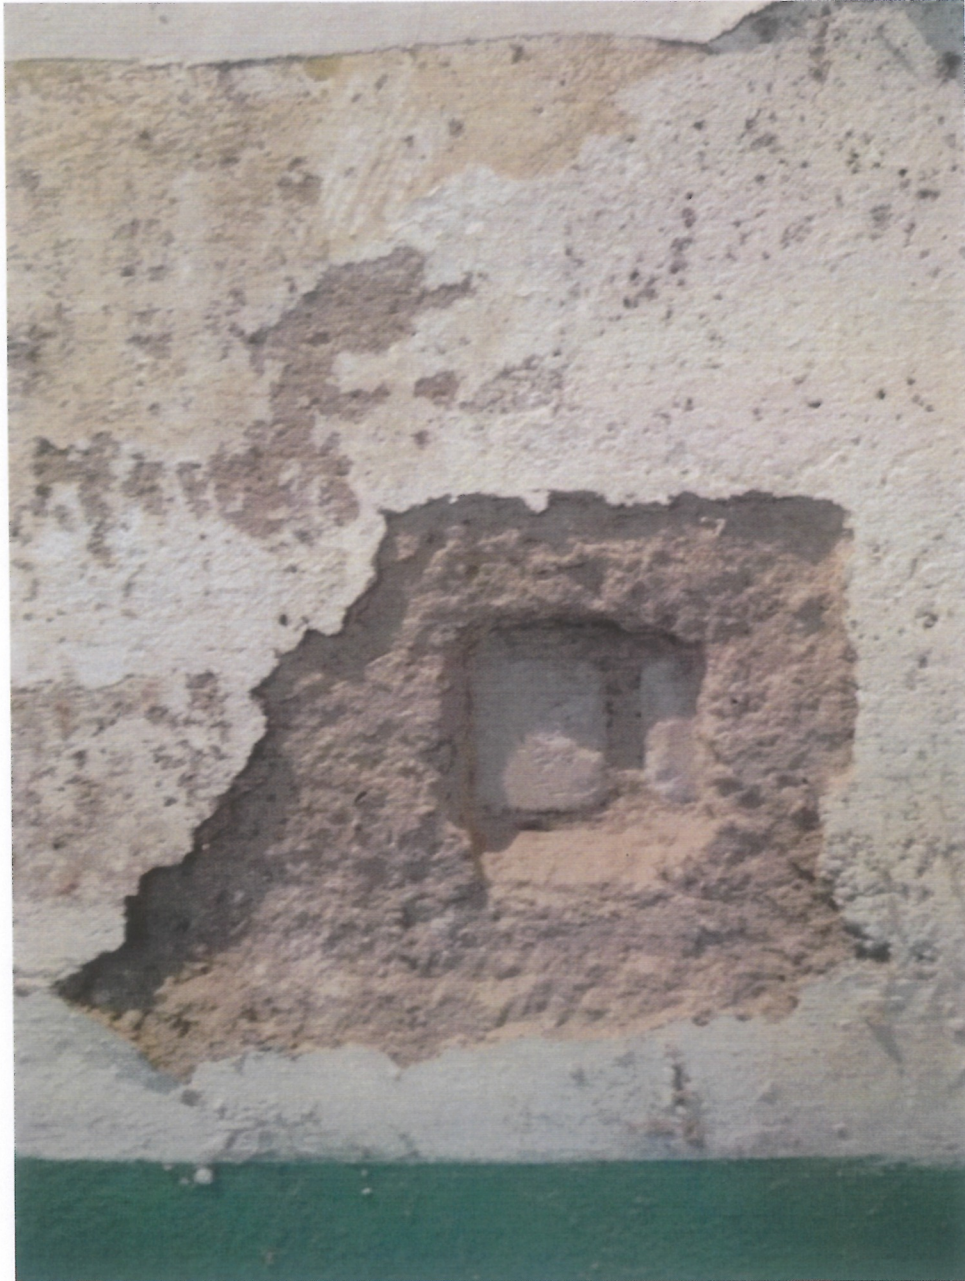
Fot. 85(wyk. W. Tomaszewski): Odkrywka warstw malarskich oraz tynku na południowej ścianie nawy.

- (do wys. ok. 150cm) lamperia wykonana zieloną farbą olejną;
- lamperia wykonana farbą w kolorze jasnego i ciemnego orzecha z malaturą liniową (imitacja boazerii).
- (powyżej lamperii) współczesna klejowa biała farba emulsyjna (odchodząca płatowo);
- pobiała wapienna (spudrowana, łatwo ścierająca się na proszek);
- warstwa (do 3cm grubości) wewnętrznego tynku wapiennego z dodatkiem piasku o frakcji od 0,5mm do 3mm;
- biała cegła.

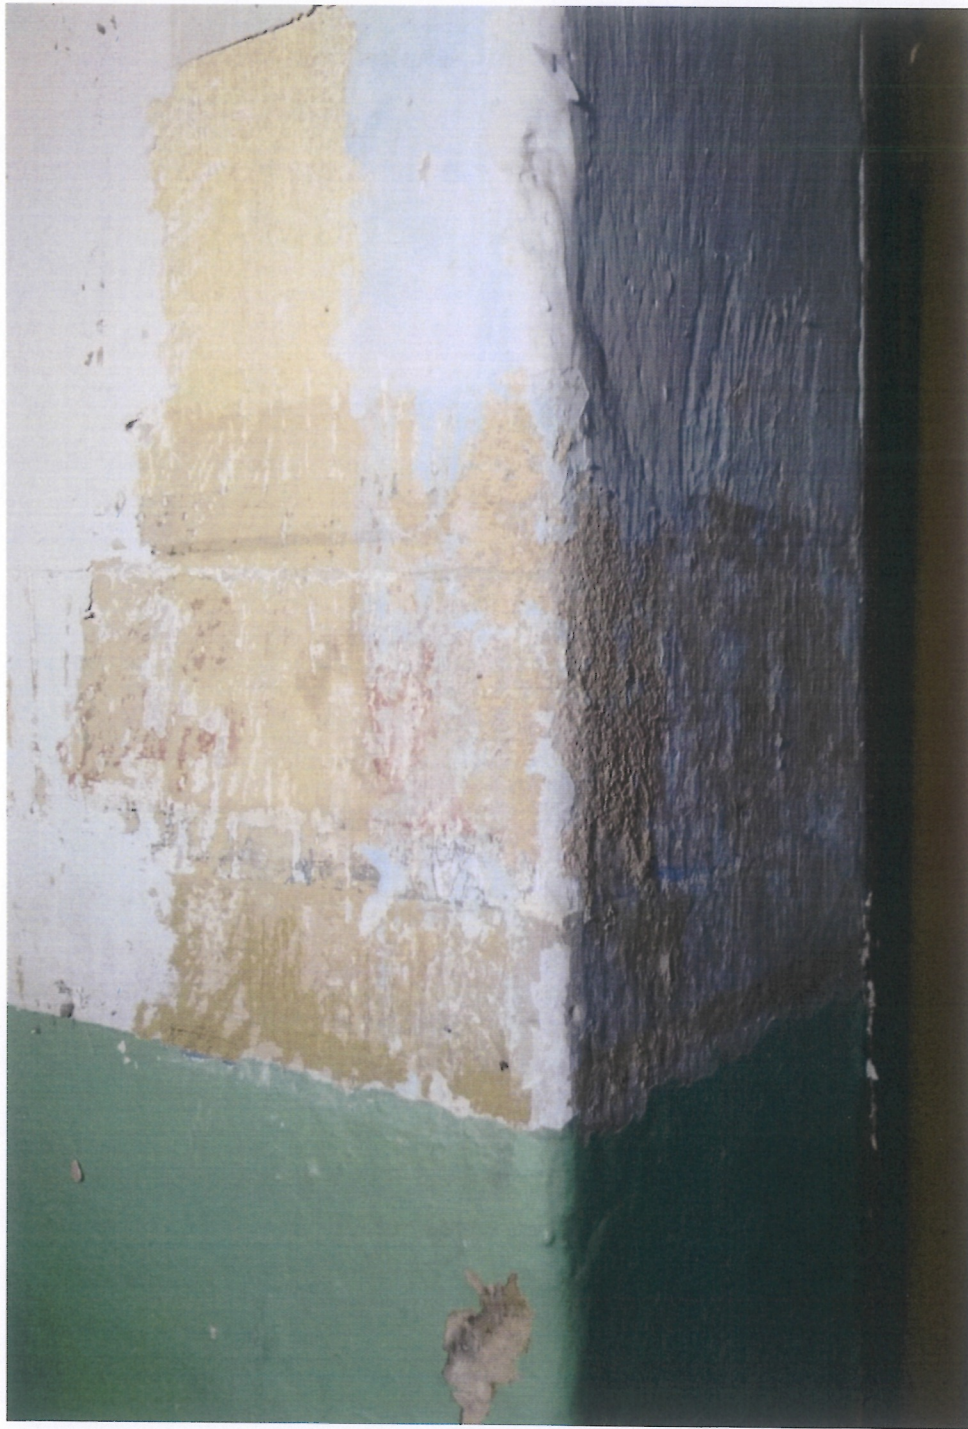
Fot. 86 (wyk. W. Tomaszewski): Odkrywka wykonana na ścianie wschodniej nawy (przy wyjściu do kruchty). Do wysokości ok. 150 cm namalowana jest lamperia z użyciem zielonej farby olejnej. Powyżej odstonięto odcinek dekoracyjnego pasa, który obecny jest na całym obwodzie ścian bocznych nawy.

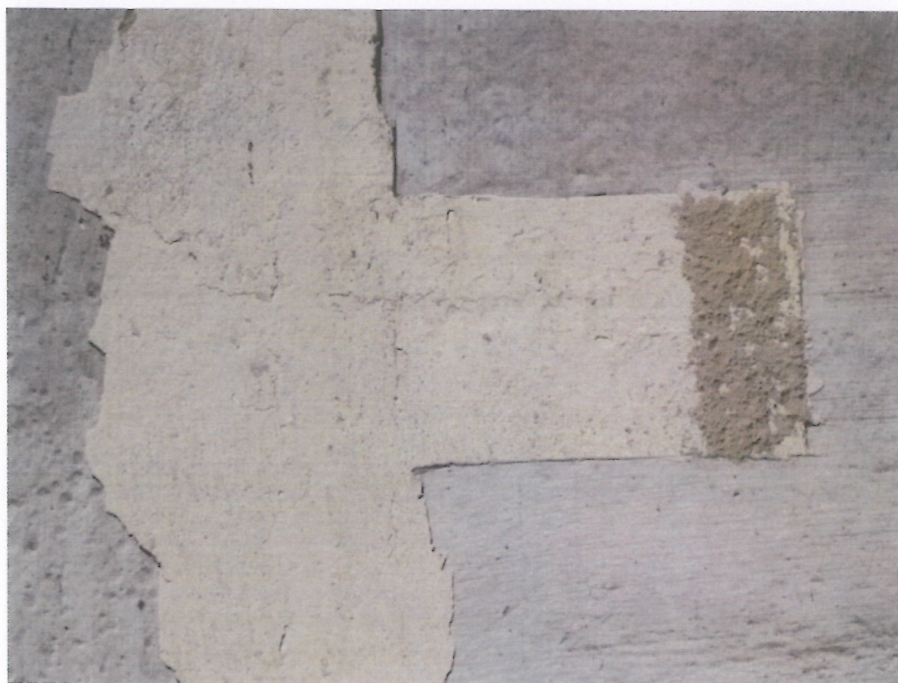
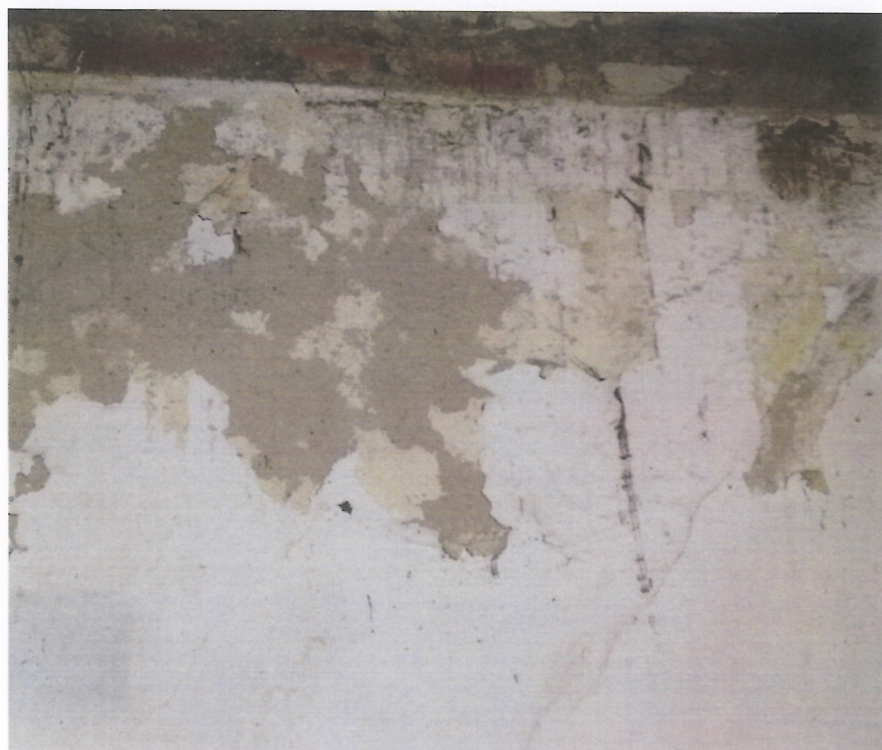
Fot.87 i 88 (wyk. W. Tomaszewski): Odkrywki na ścianie wschodniej (z poziomu empyry).

- współczesna klejowa biała farba emulsyjna (odchodząca płatowo);
- pobiała wapienna (spudrowana, łatwo ścierająca się na proszek);
- warstwa (do 3cm grubości) wewnętrznego tynku wapiennego z dodatkiem piasku o frakcji od 0,5mm do 3mm.

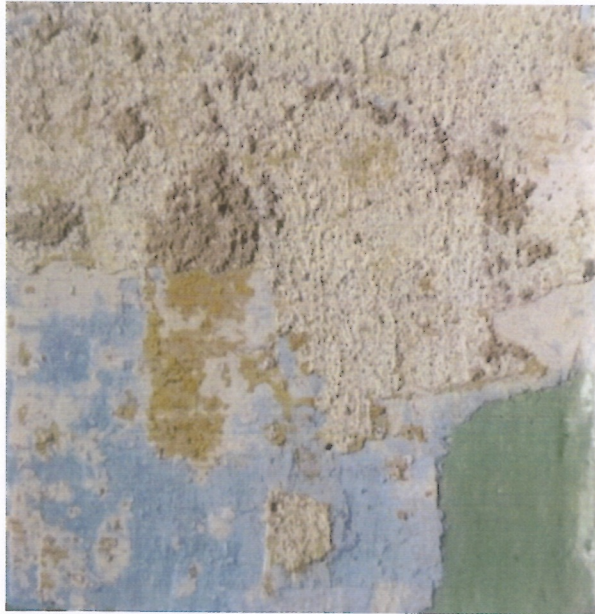
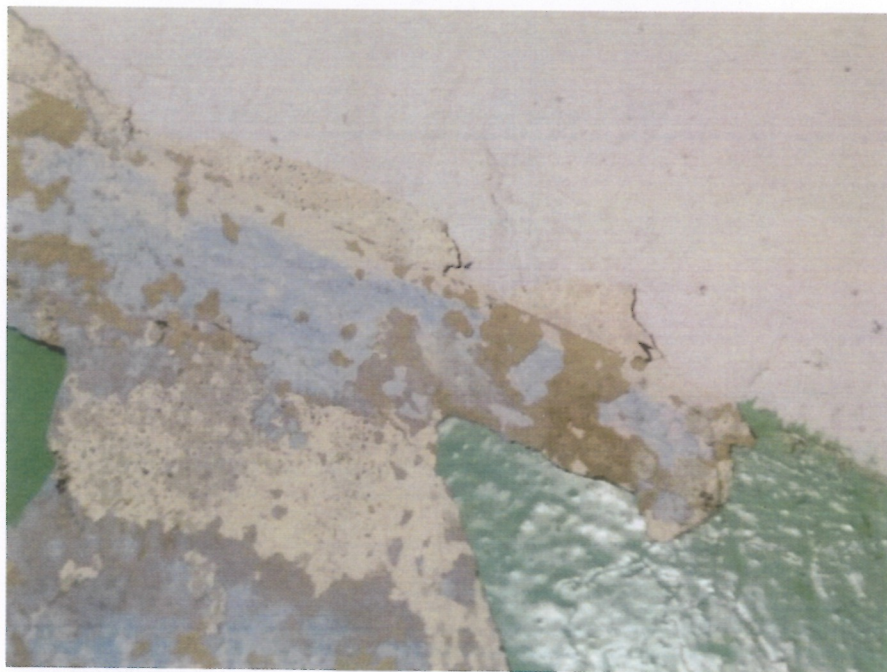
Fot.89 i 90 (wyk. W. Tomaszewski): Odkrywki na ścianie wschodniej (z poziomu schodów na empore).

- (do wys. ok. 150cm) lamperia wykonana zieloną farbą olejną;
- lamperia wykonana farbą w kolorze jasnego i ciemnego orzecha z malaturą liniową (imitacja boazerii).
- błękitna farba wapienna;
- pobiała wapienna (spudrowana, łatwo ścierająca się na proszek);
- tynk.
- (powyżej lamperii) współczesna klejowa biała farba emulsyjna (odchodząca płatowo);
- pobiała wapienna (spudrowana, łatwo ścierająca się na proszek) – pod nią tynk.
