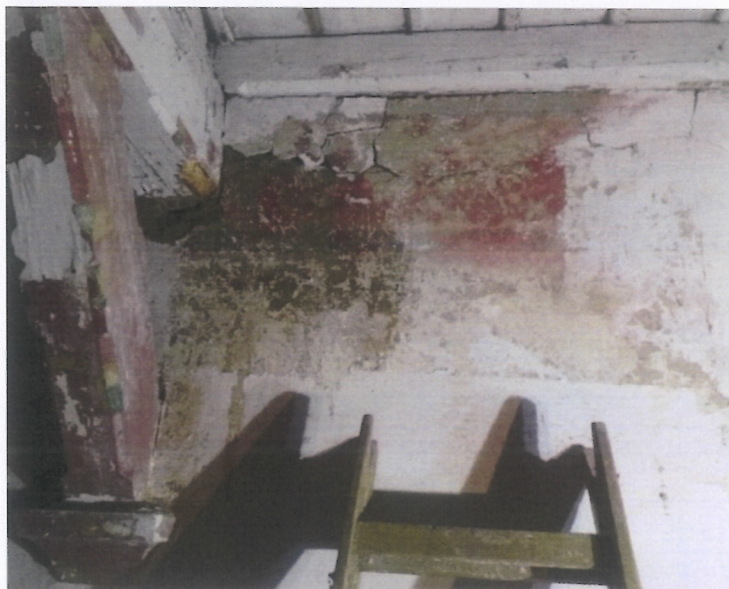
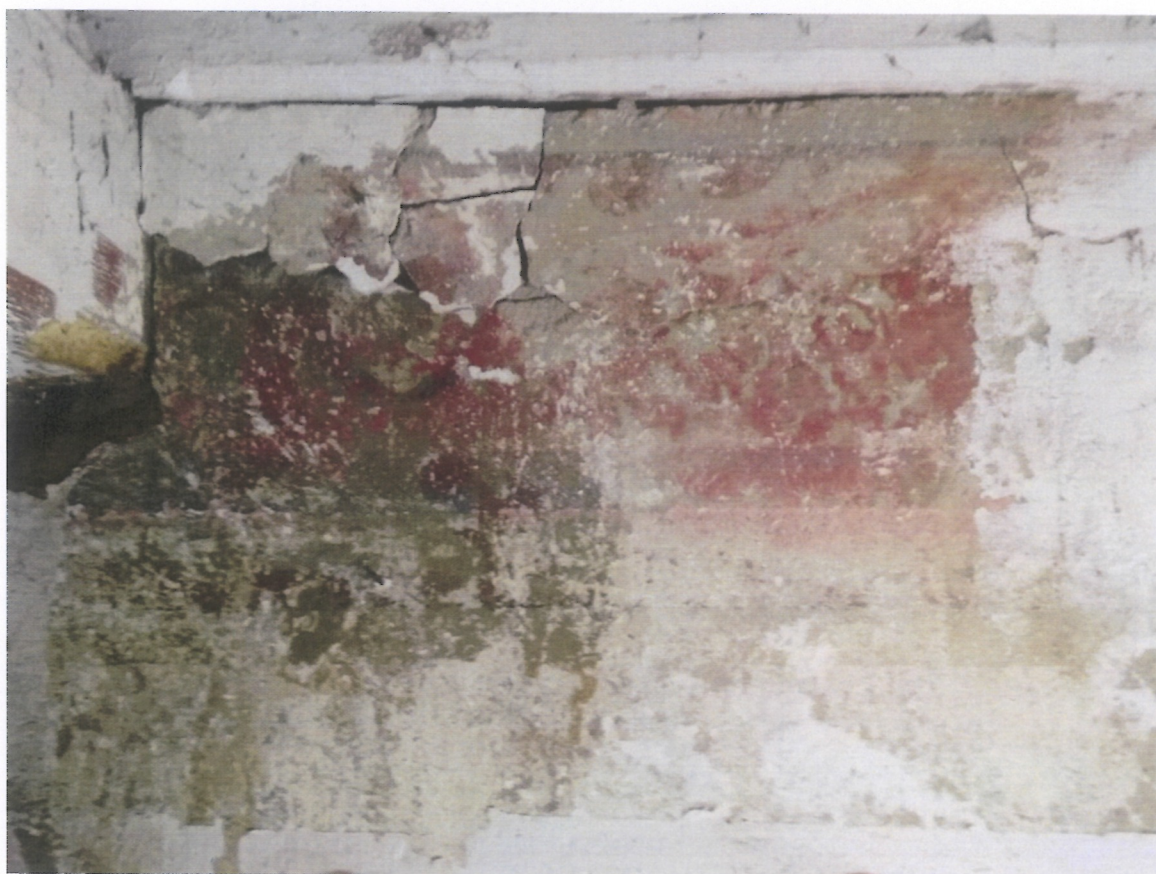
Fot. 91 i 92 (wyk. W. Tomaszewski): Odkrywka wykonana na ścianie północnej (pod belką podtrzymującą deskowanie sufitu)

Pod warstwami wtórnej pobiałej zlokalizowano pas dekoracyjnej malatury o szerokości ok. 50 cm. Pas ten występuje na ścianach bocznych nawy tuż pod belkami stropowymi podtrzymującymi deskowanie sufitu. Niestety warstwa malarska jest spudrowana i zaciera się podczas wykonywania odkrywki metodami mechanicznymi. Ponadto odchodząca płätowo wtórna biała farba emulsyjna zrywa czesioowo warstwę malarską.

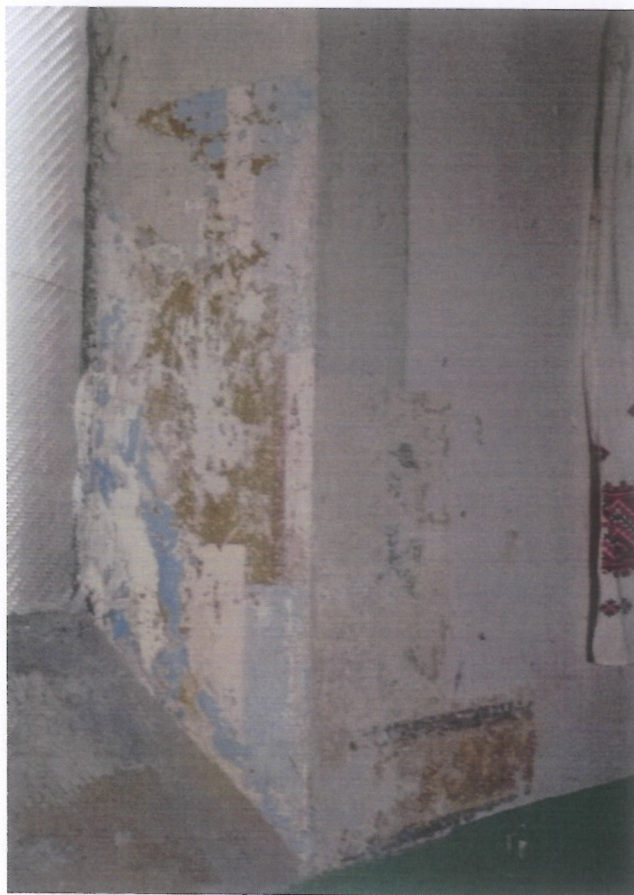
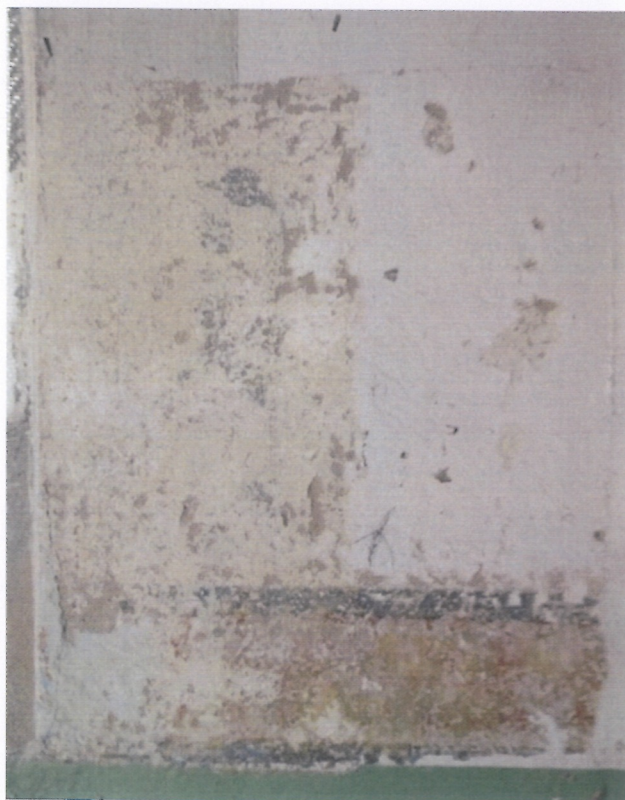
Fot. 93 i 94 (wyk. W. Tomaszewski): Odkrywka we wnęce okiennej na ścianie północnej.

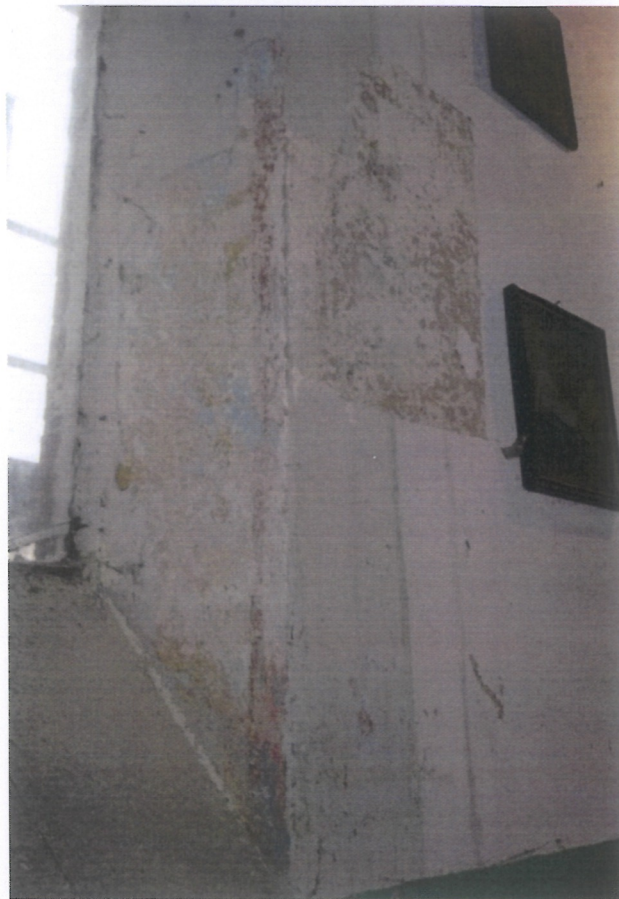
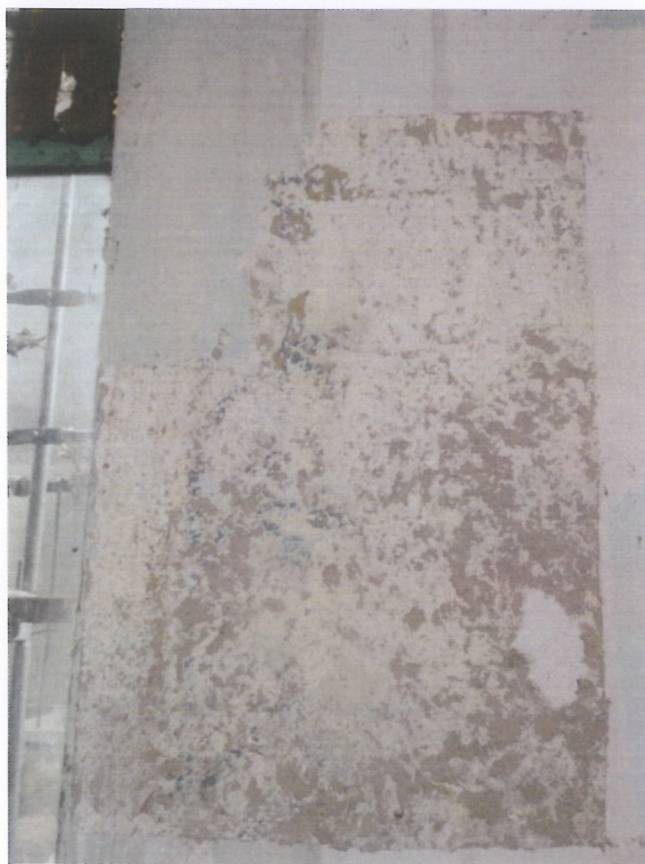
Fot.95 i 96 (wyk. W. Tomaszewski): Odkrywka we wnęce okiennej na ścianie południowej.

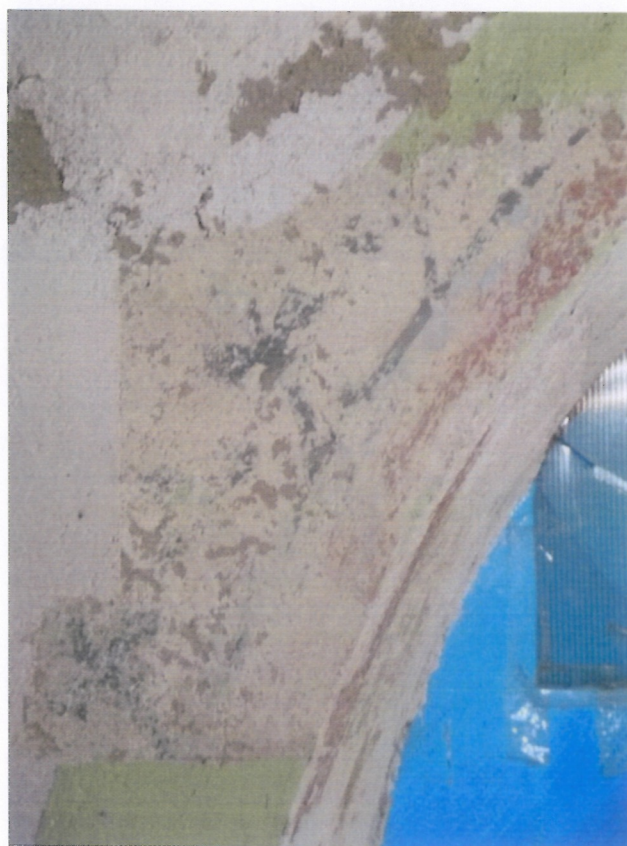
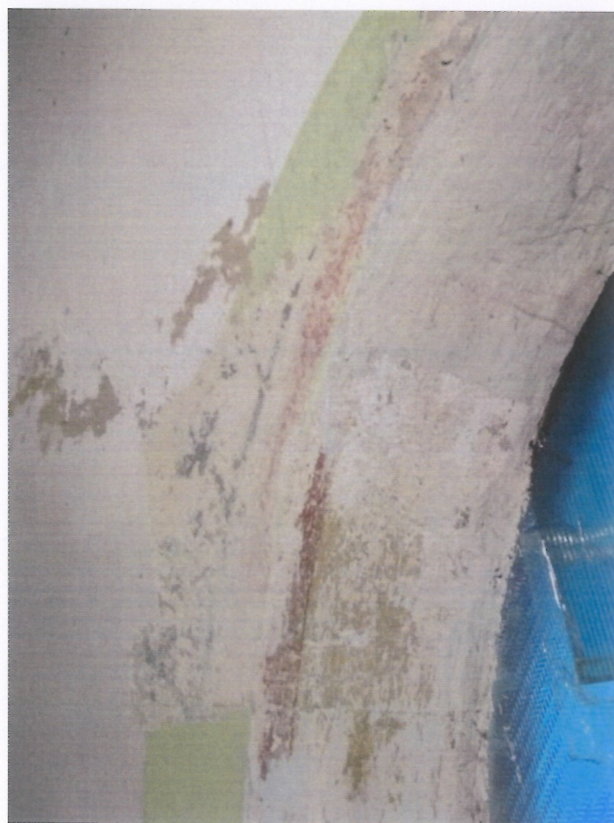
Fot. 97 i 98 (wyk. W. Tomaszewski): Odkrywka we wnęce okiennej na ścianie północnej.

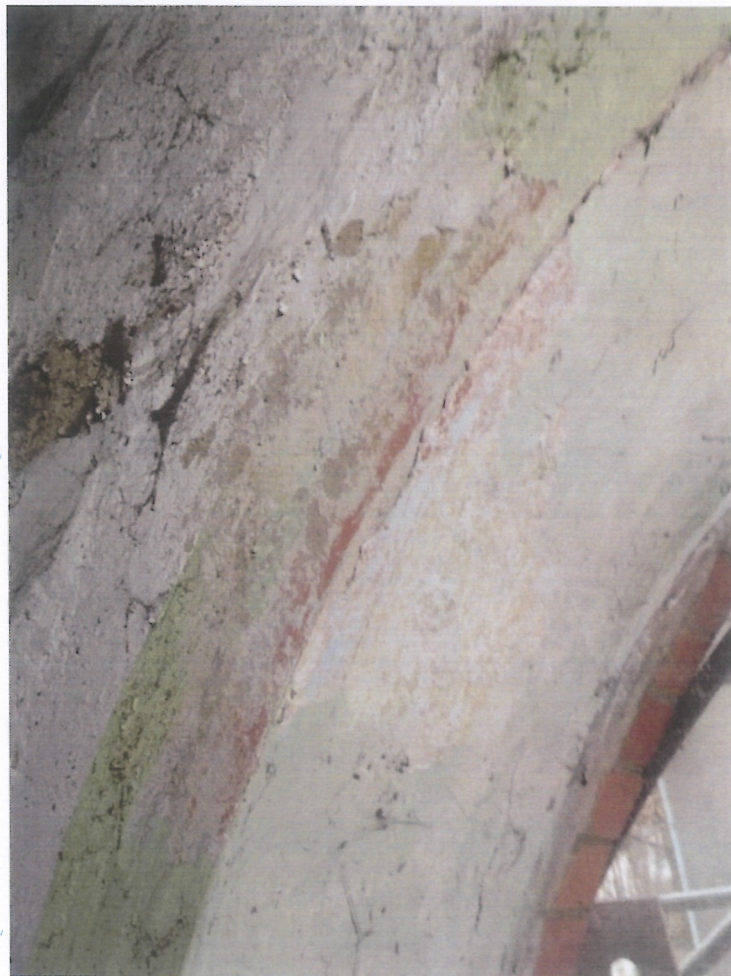
Fot. 99 (wyk. W. Tomaszewski): Odkrywka we wnęcie okiennej na ścianie północnej.

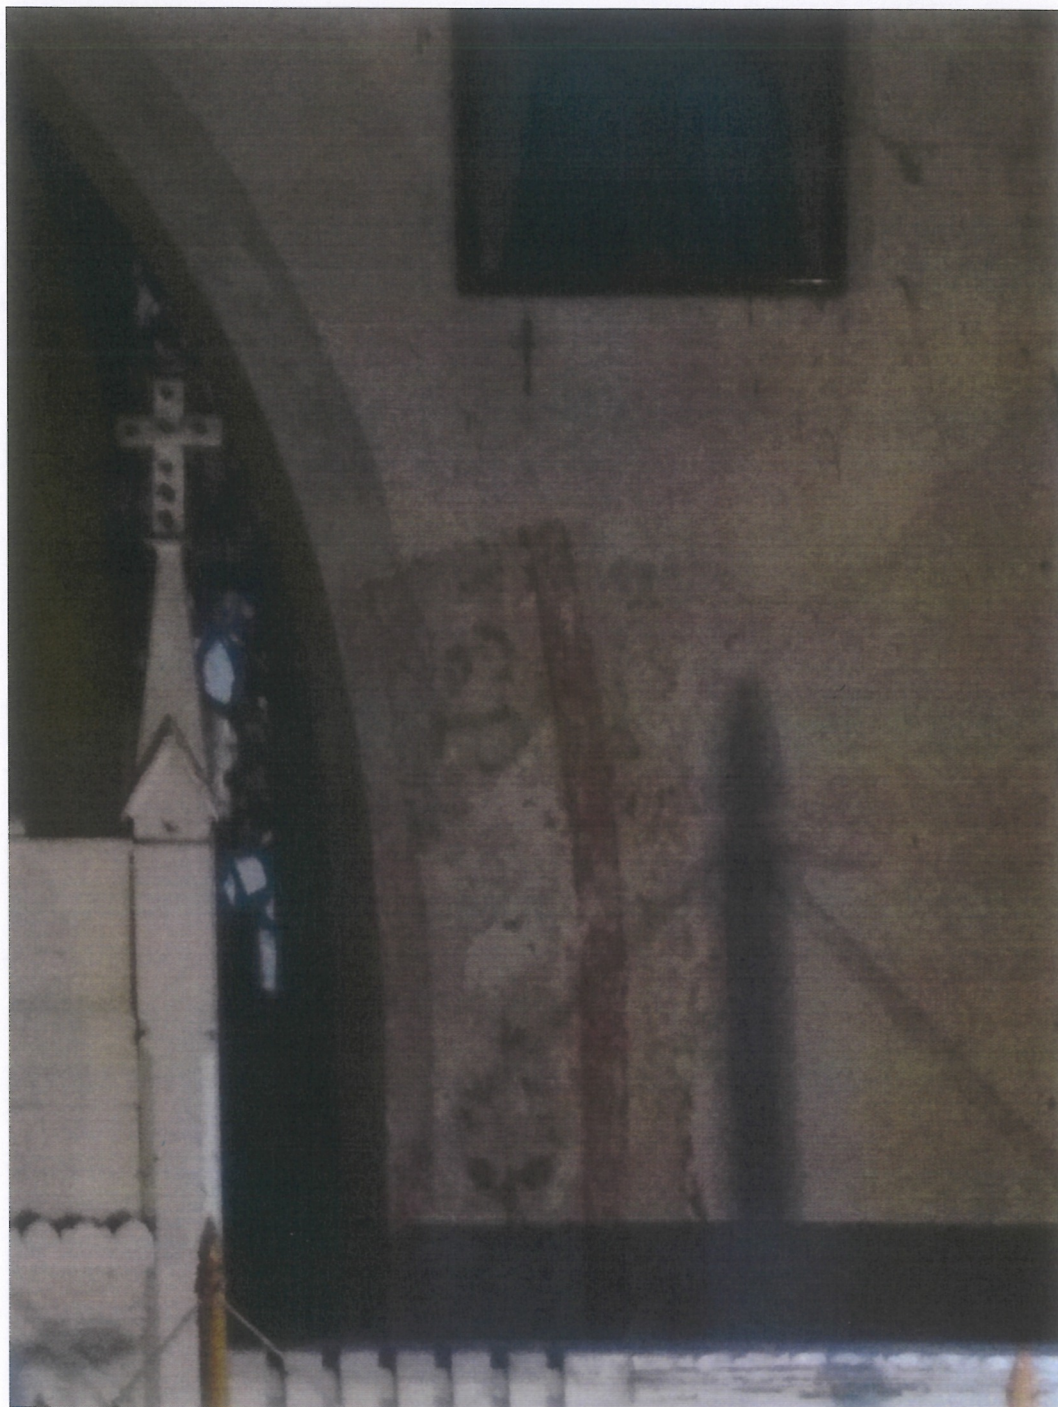
Fot. 100 (wyk. W. Tomaszewski): Widok odkrywki wykonanej na fragmencie łuku tęczowego tuż za lkonostasem.

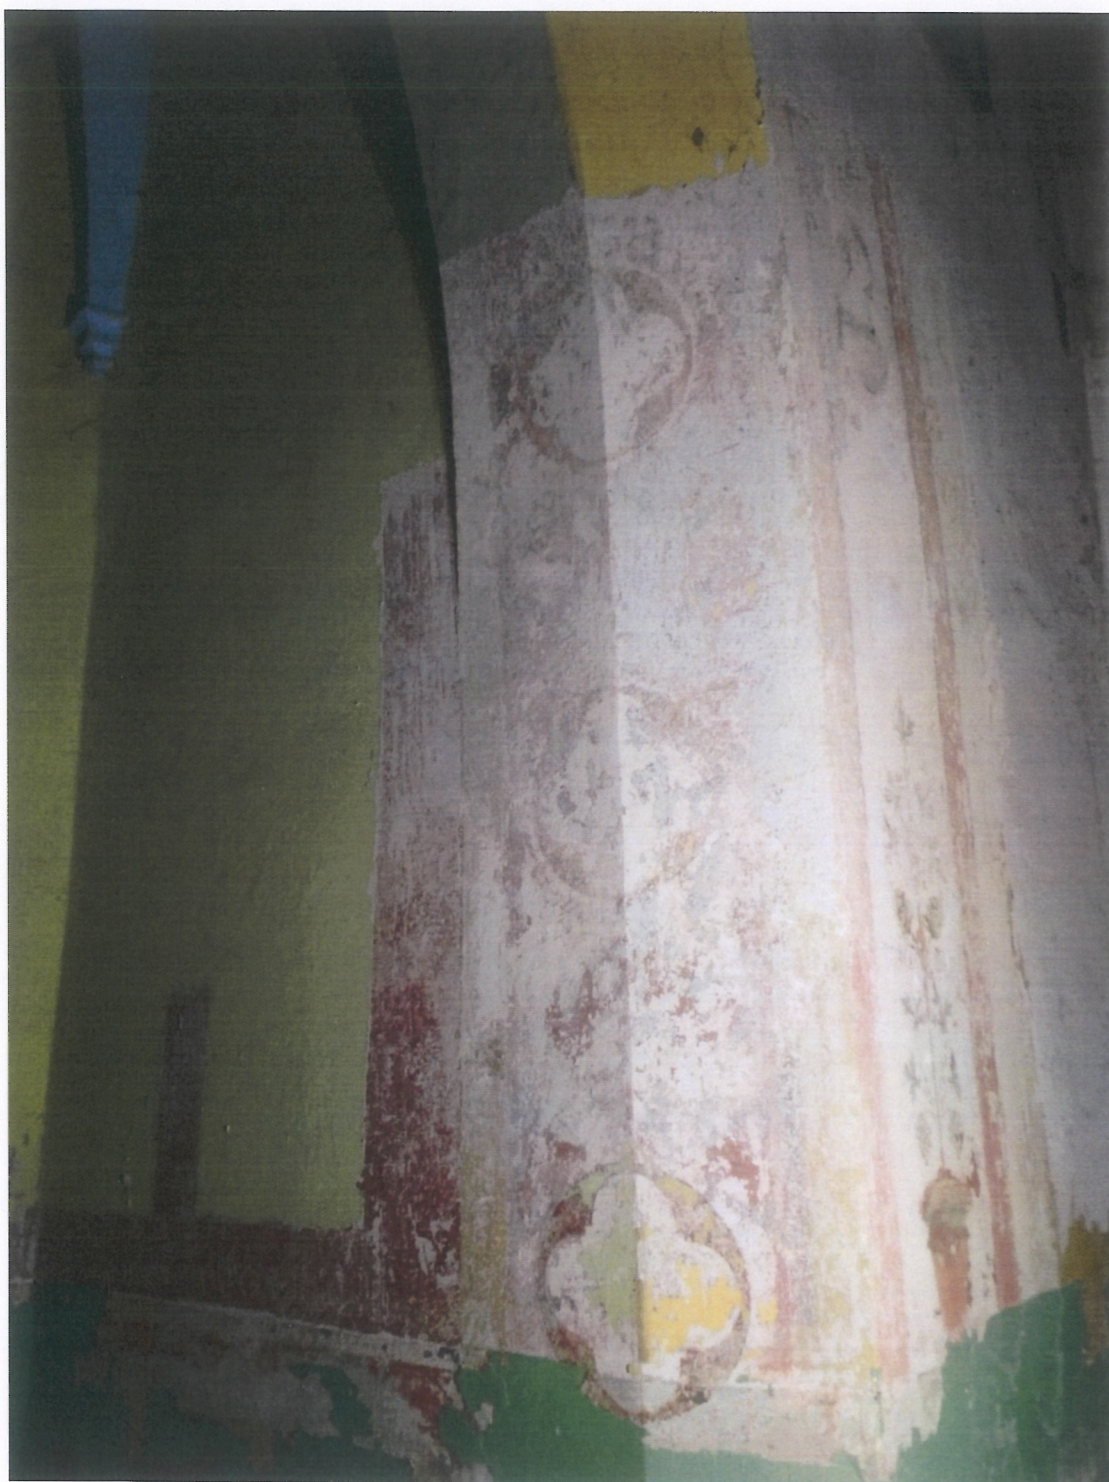
Fot. 101 (wyk. W. Tomaszewski): Odkrywka wykonana na odcinku tuku tęczowego oraz na ścianie prezbiterium.

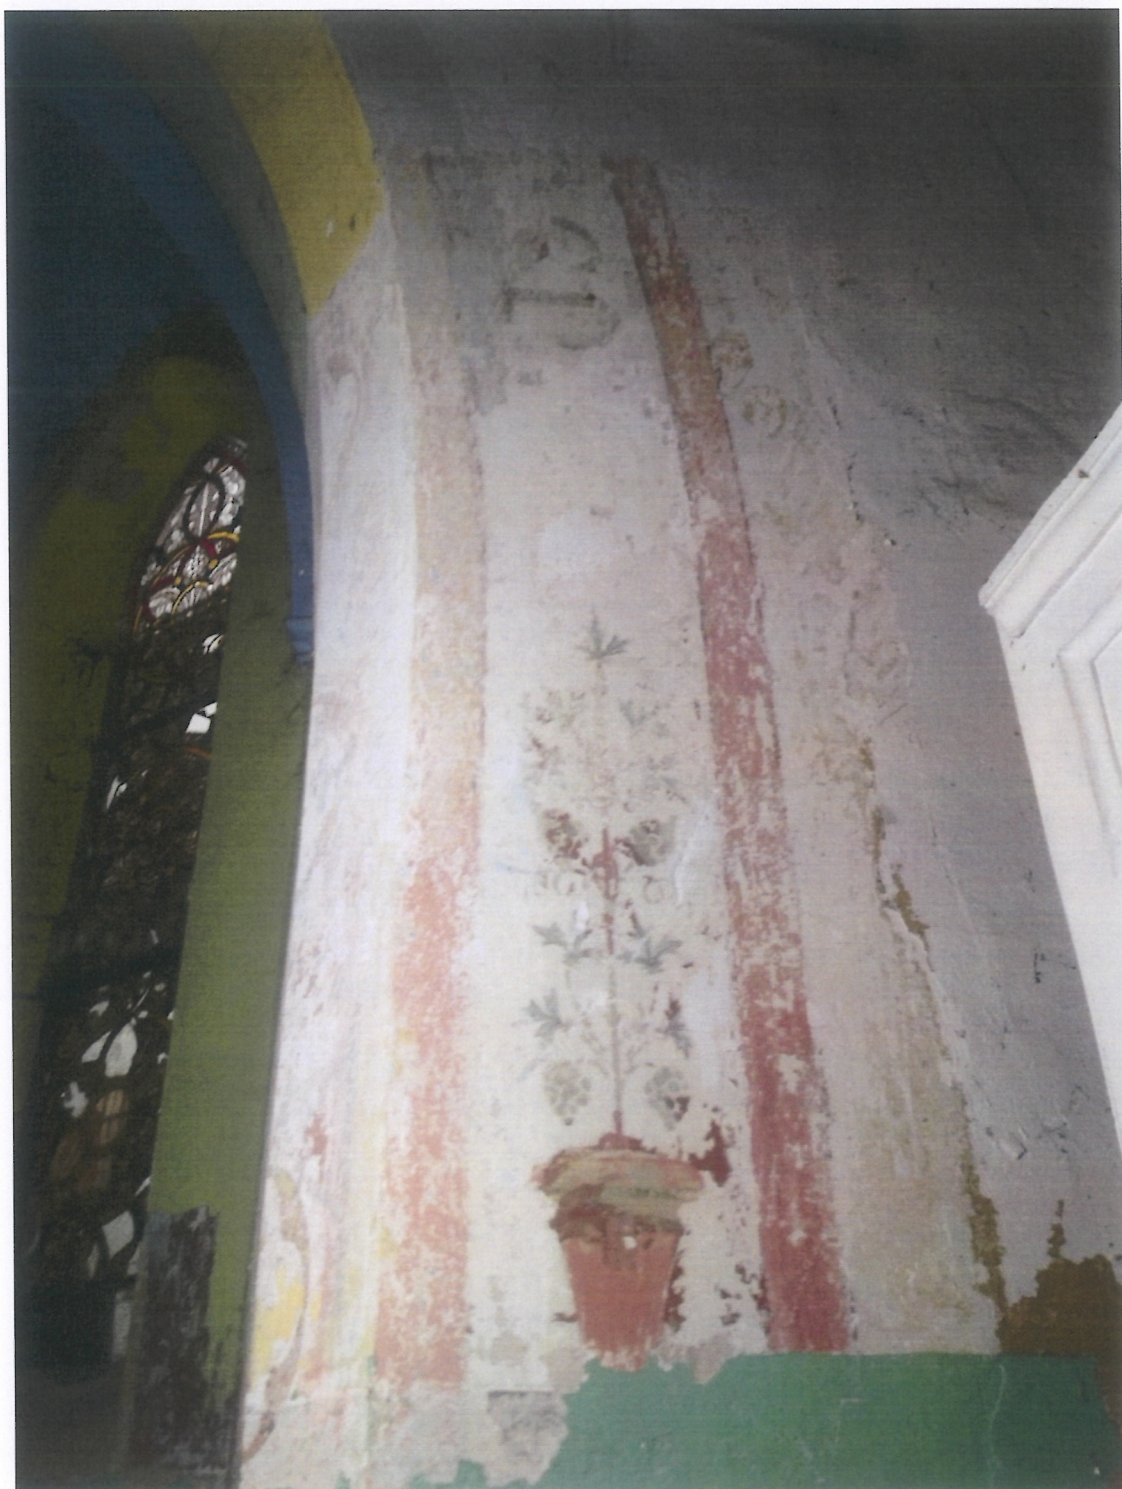
Fot. 102 (wyk. W. Tomaszewski): Odkrywka wykonana na odcinku łuku tęczowego (ściana zachodnia).

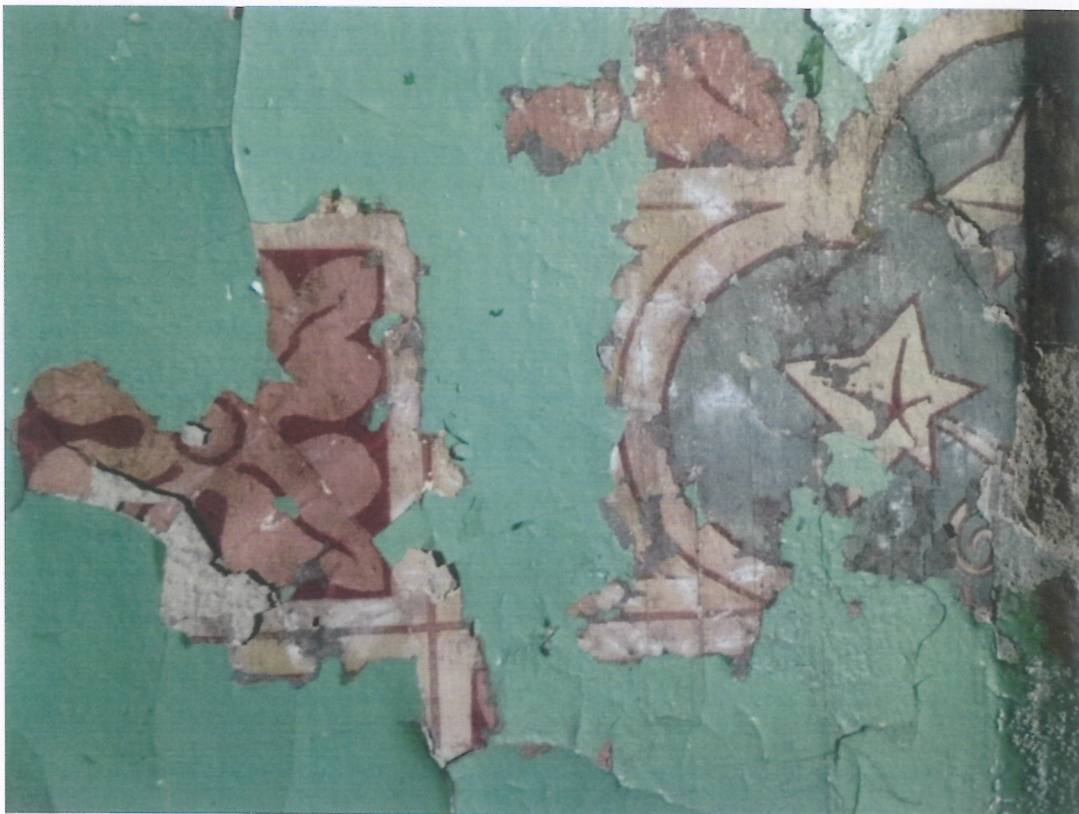
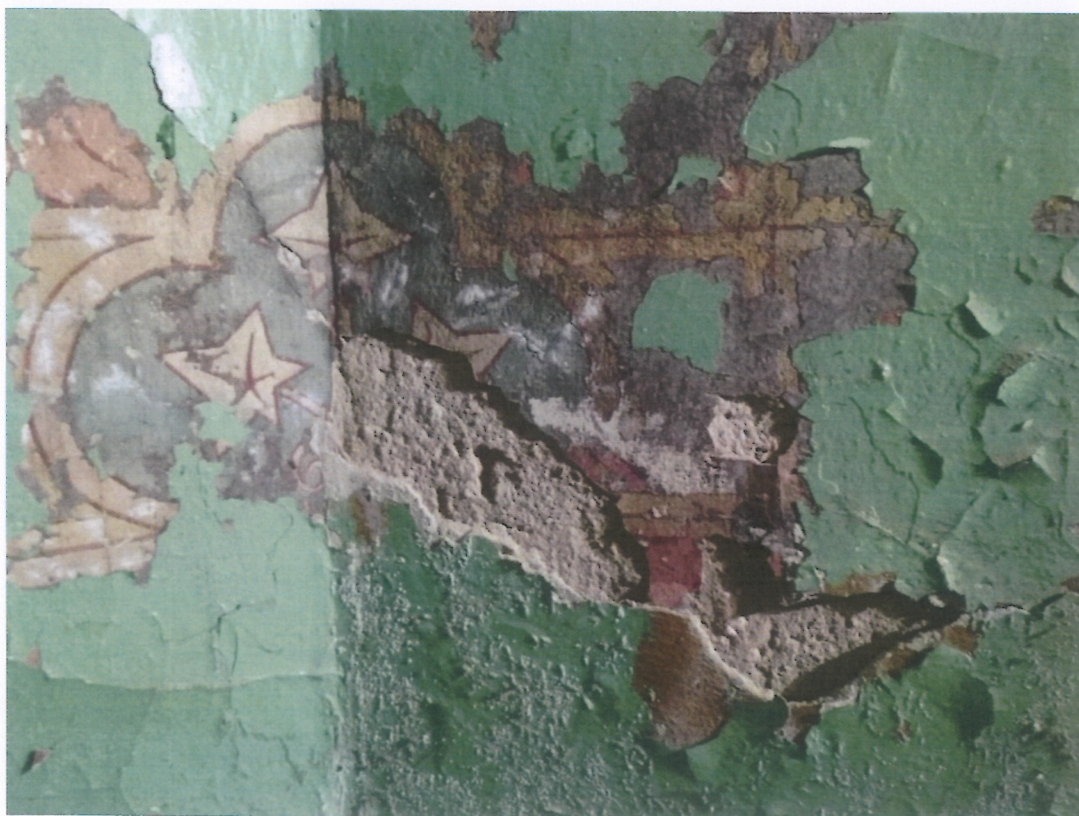
Fot. 103 i 104 (wyk. W. Tomaszewski): Odkrytki szablonowych malatur pod olejnymi warstwami seledynowej lamperii. Są to powierzchnie ścian prezbiterium do wysokości parapetów okiennych (ok. 150cm).

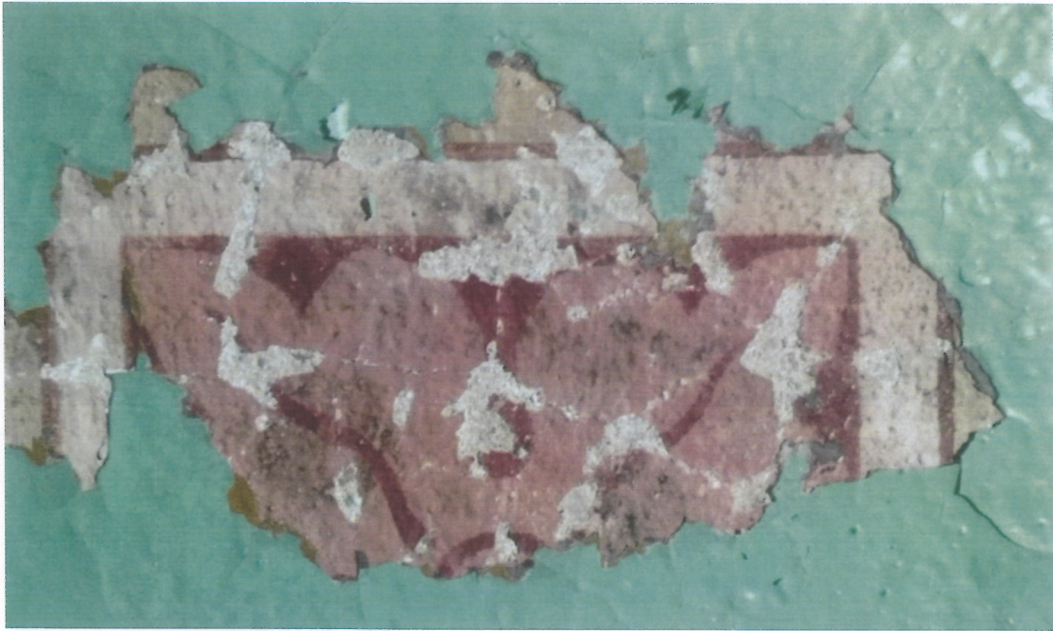
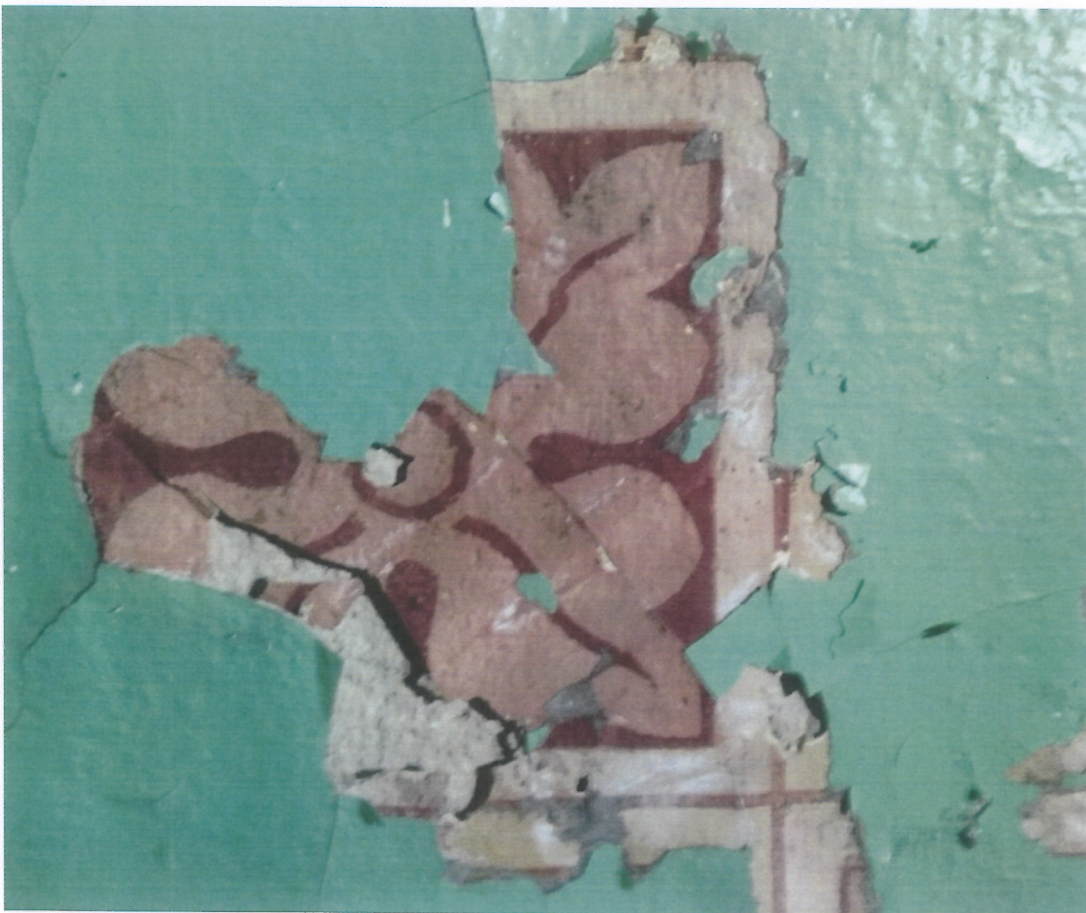
Fot. 105 i 106 (wyk. W. Tomaszewski): Odkrywki szablonych malatur pod olejnymi warstwami seledynowej lamperii. Są to powierzchnie ścian prezbiterium do wysokości parapetów okiennych (ok. 150cm).

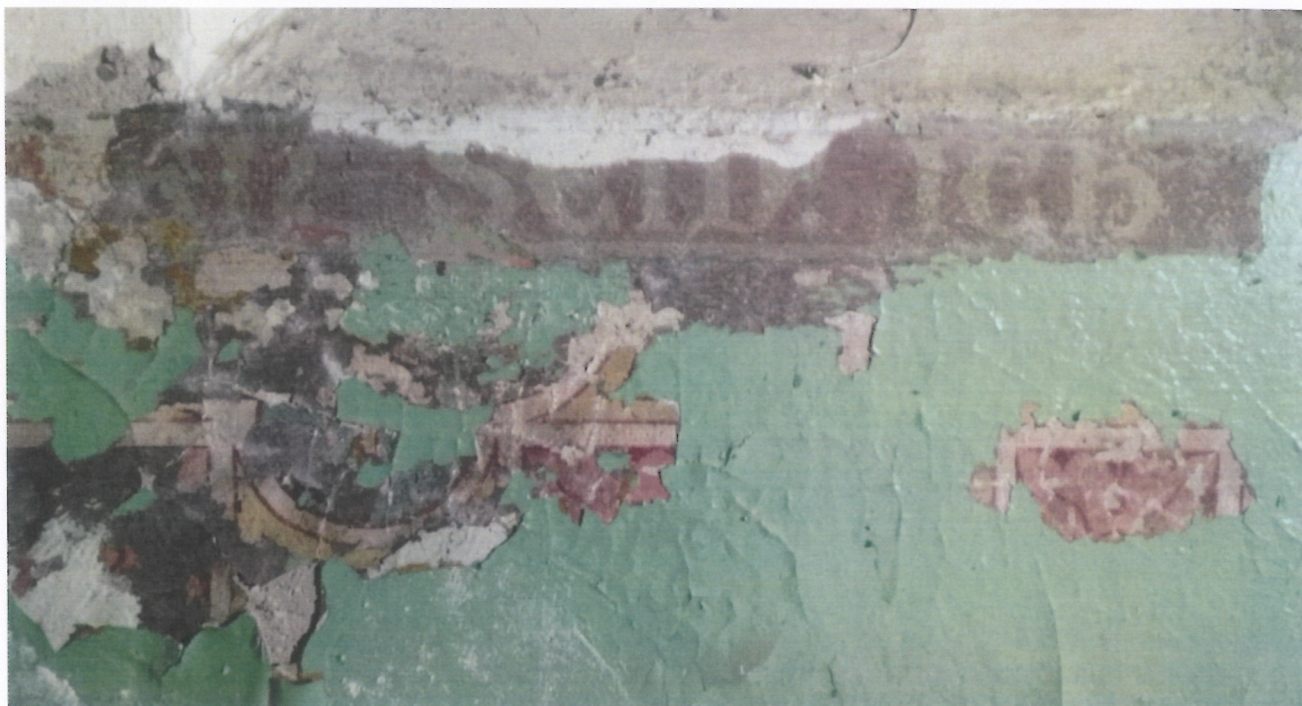
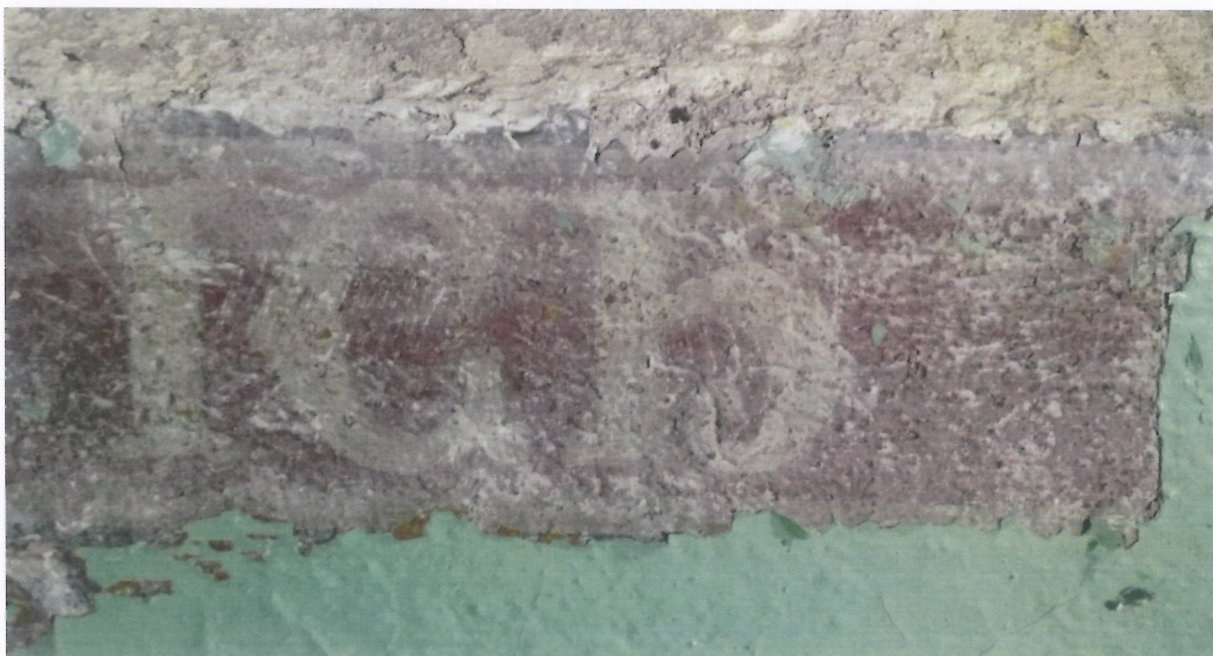
Fot. 107 i 108 (wyk. W. Tomaszewski): Odkrytki szablonowych malatur pod olejnymi warstwami seledynowej lamperii. Są to powierzchnie ścian prezbiterium do wysokości parapetów okiennych (ok. 150cm).

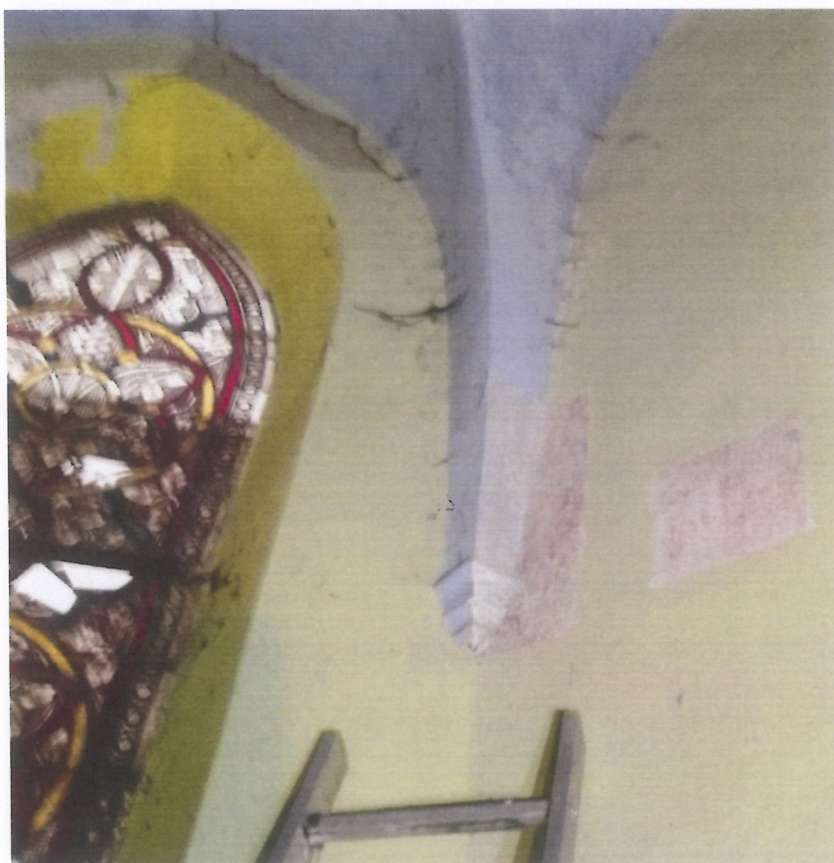
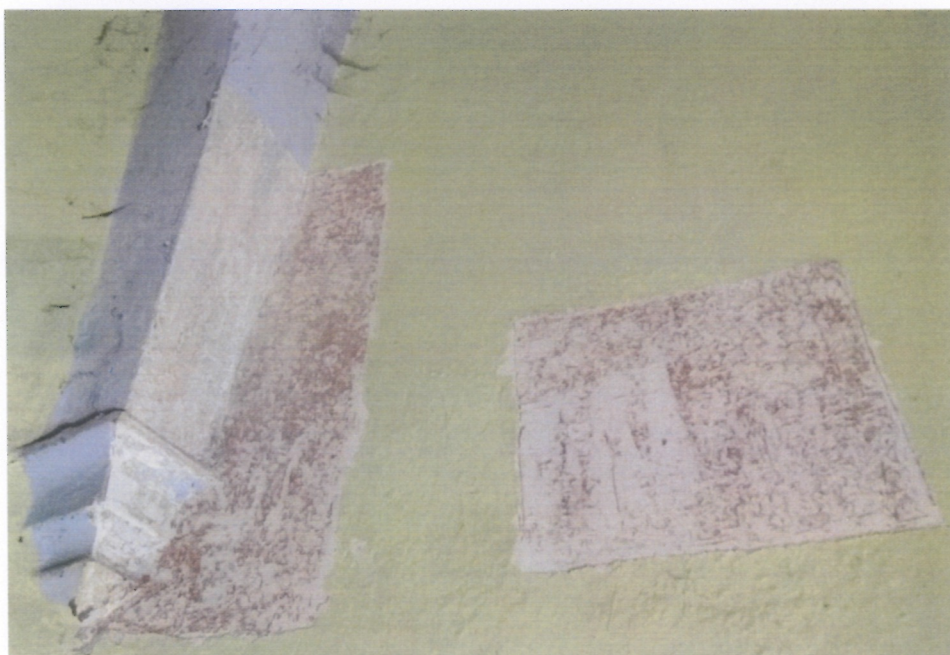
Fot. 109 i 110 (wyk. W. Tomaszewski): Odkrytki na ścianach prezbiterium oraz splotach sklepienia.

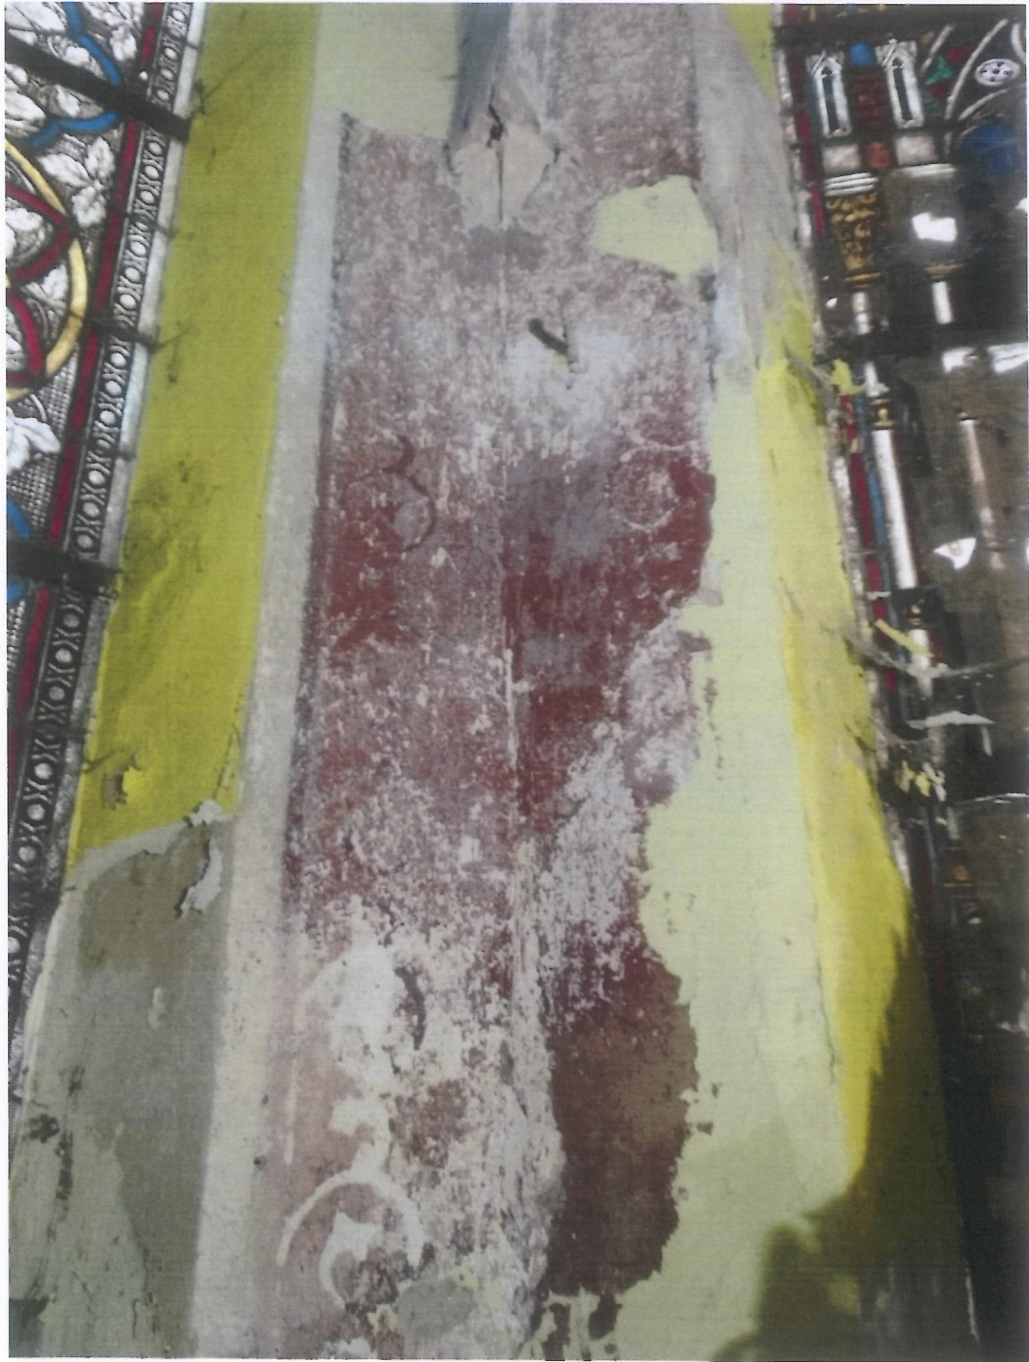
Fot. 111 (wyk. W. Tomaszewski): Odkrywka wykonana na ścianie międzyokiennej w prezbiterium.

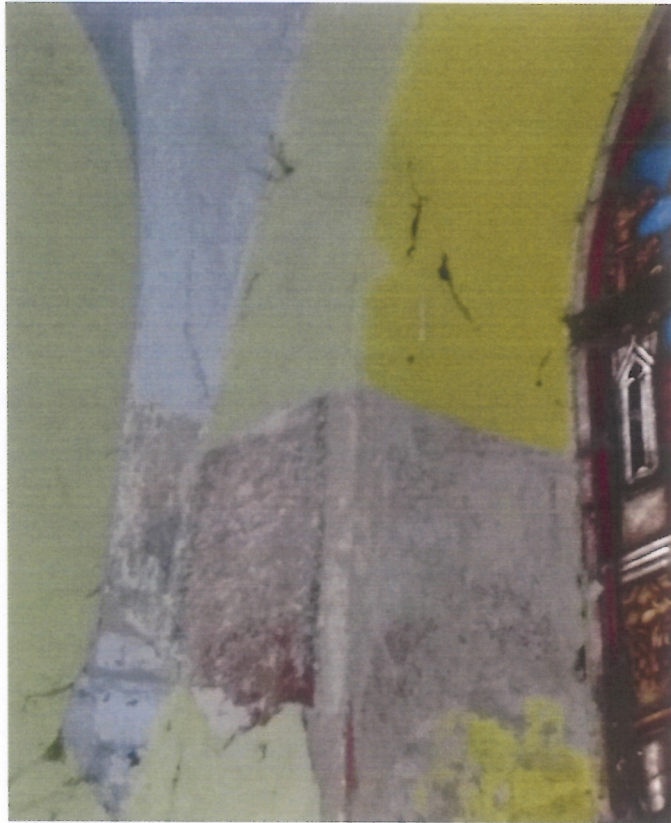
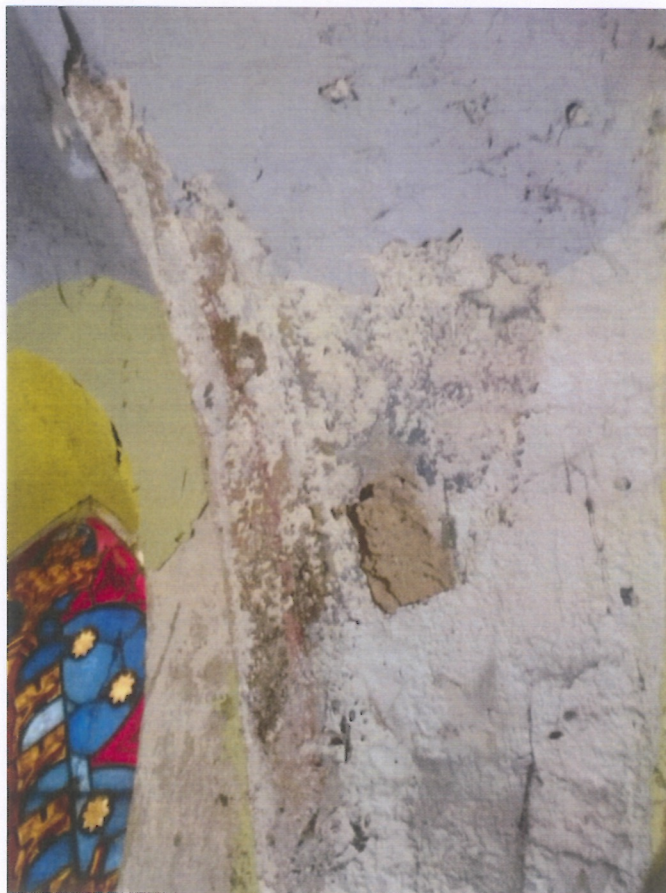
Fot. 112 i 113 (wyk. W. Tomaszewski): Odkrywki na splotach sklepienia, ścianie międzyokiennej oraz wnęce okiennej.

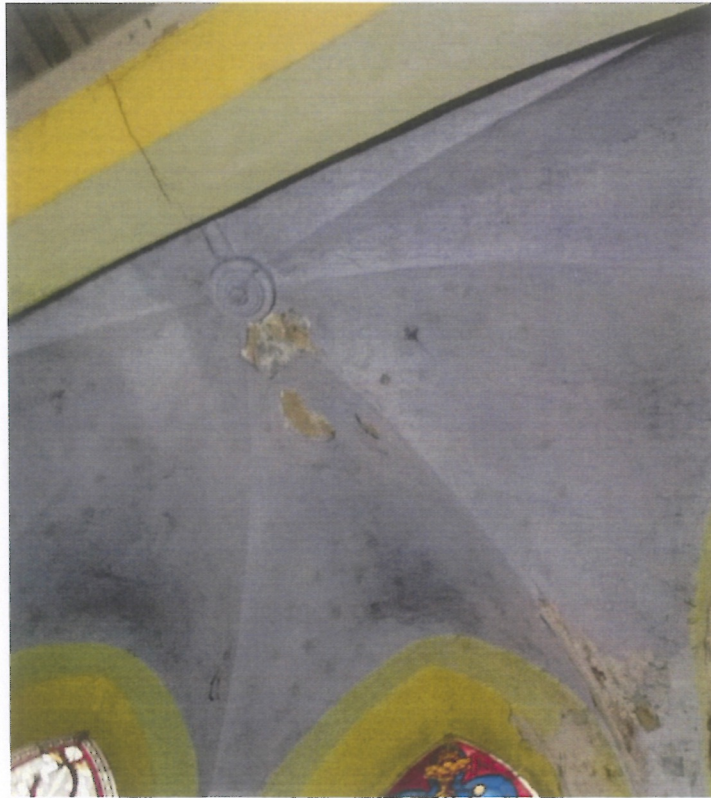
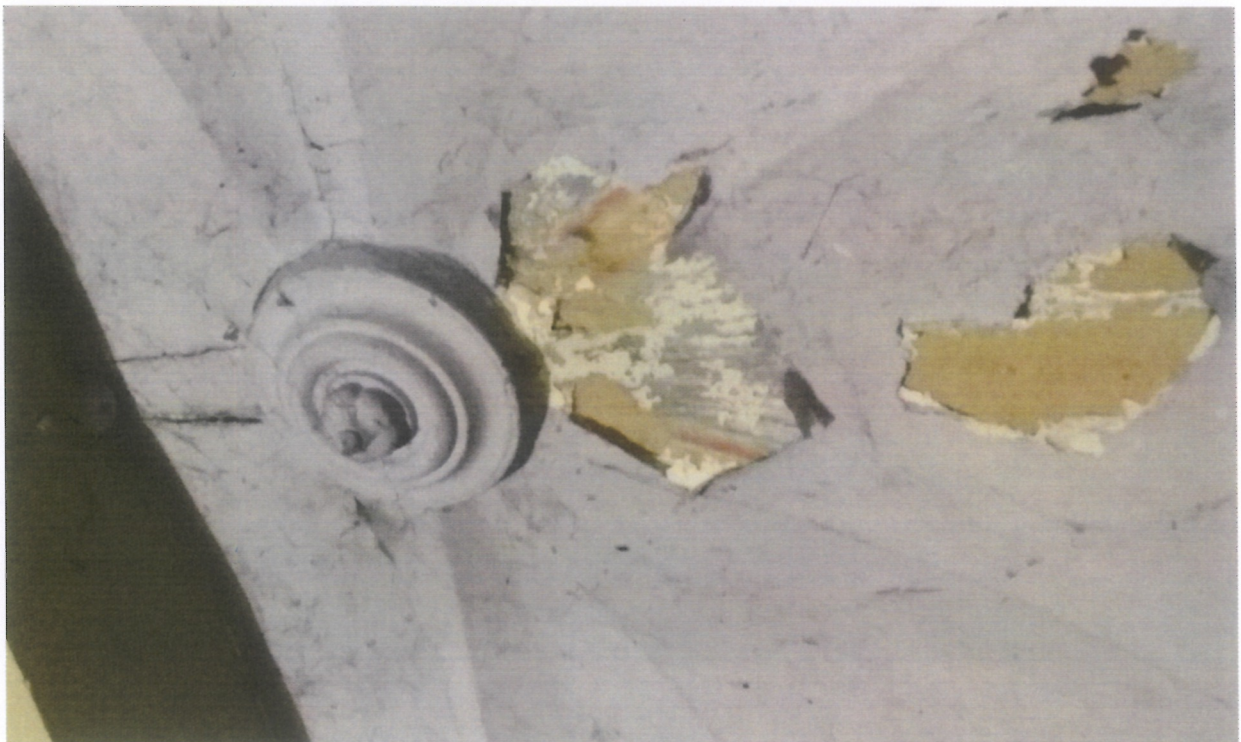
Fot. 114 i 115 (wyk. W. Tomaszewski): Ubytek wtórnej warstwy malarskiej odsłaniający dekorację malarską na sklepieniu.

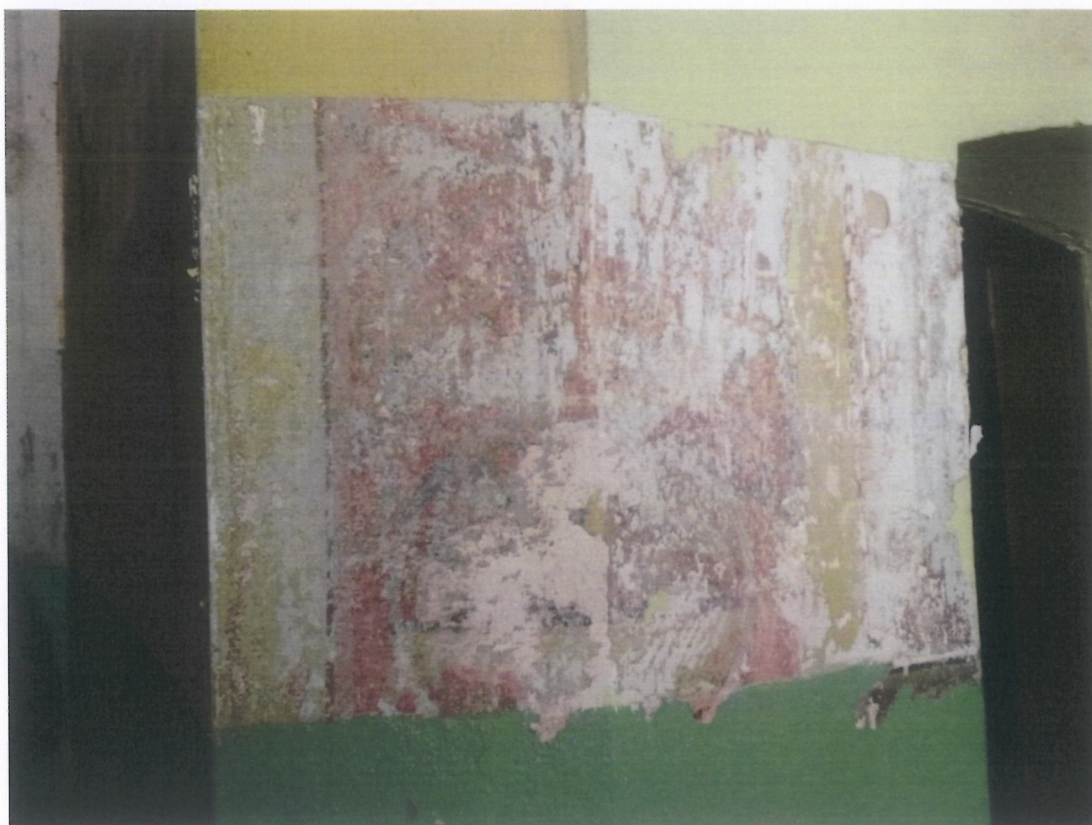
Fot. 116 (wyk. W. Tomaszewski): Odkrywka wykonana po drugiej stronie łuku tęczęowego od strony prezbiterium.
