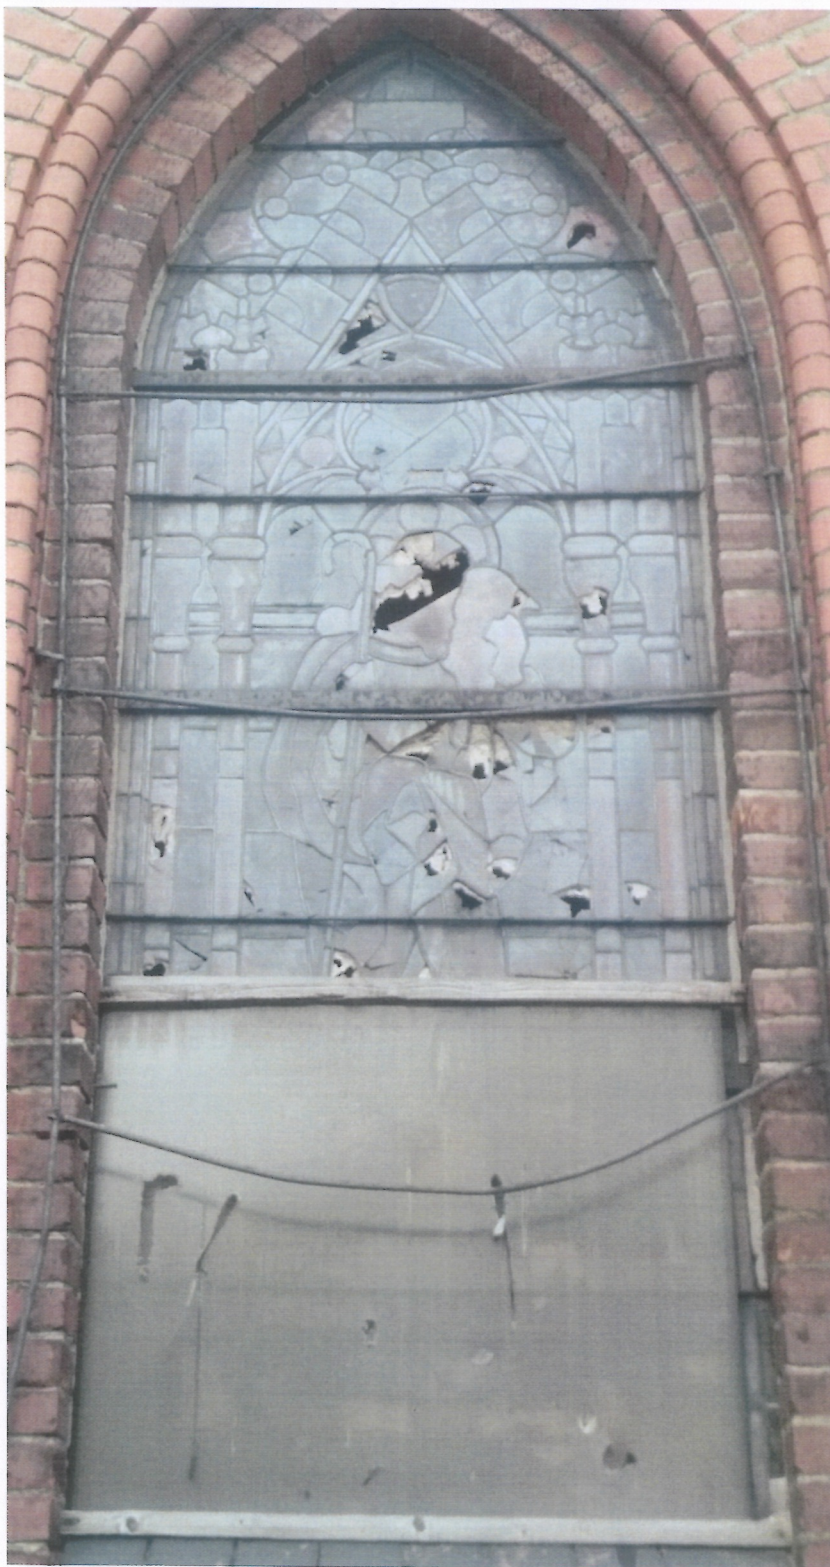
Ogólny stan zachowania witraży ocenia się jako zły, a w przypadku witrażu z prezbiterium (przedstawienie Jezusa – Dobrego Pasterza) jako alarmujący (!). Ponadto zauważono, że destrukcja witraży z biegiem lat stale postępuje.

Fot. 117 (wyk. W. Tomaszewski): Stan zachowania witrażu z przedstawieniem Jezusa Dobrego Pasterza (widok od strony zewnętrznej – stan z grudnia 2019 r.)

Obecny stan zachowania witraży jest na tyle zły, że wymaga niezwłocznego działania. Witraże należy pieczołowicie zabezpieczyć i poddać pracom konserwatorskim oraz rekonstrukcyjnym. Na szczęście stan zachowania elementów oryginalnych jest wystarczający, aby dokonać odwzorowań na potrzeby rekonstrukcji brakujących elementów. Zachowały się fragmenty całych modułów oraz dokumentacja fotograficzna. Prace konserwatorsko-rekonstrukcyjne należy zlecić wyspecjalizowanej firmie mającej doświadczenie w tej materii.

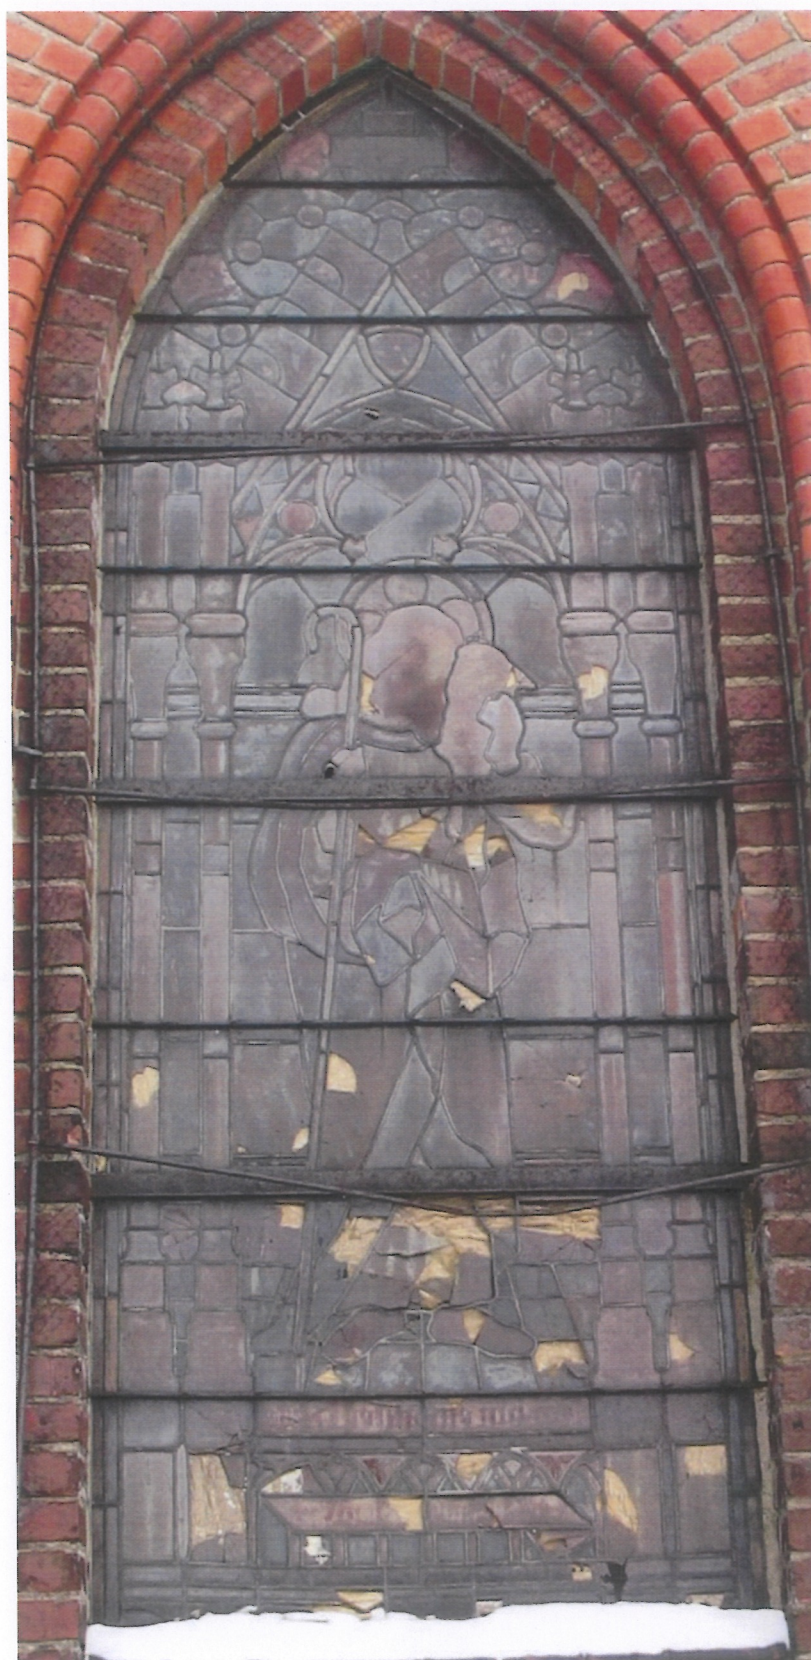
Fot. 118 (z zasobów WUOZ – Delegatura w Koszalinie): Dla porównania stan zachowania witrażu z przedstawieniem Jezusa Dobrego Pasterza (widok od strony zewnętrznej – stan z lutego 2007 r.)

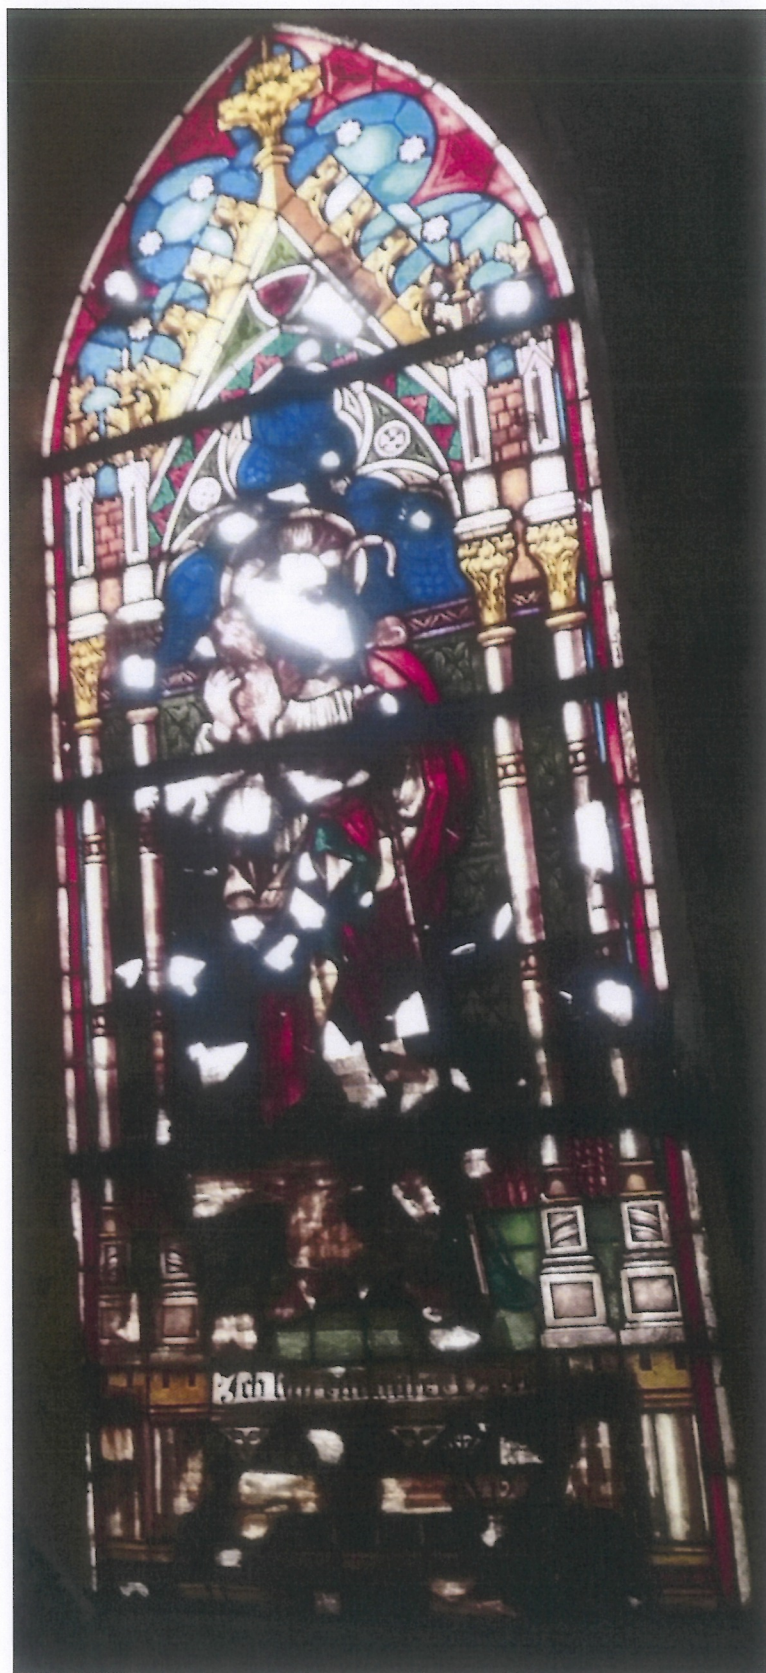
Fot. 119 (wyk. W. Tomaszewski): Stan zachowania witrażu z przedstawieniem Jezusa Dobrego Pasterza (widok od strony wewnętrznej – stan z grudnia 2019 r.)

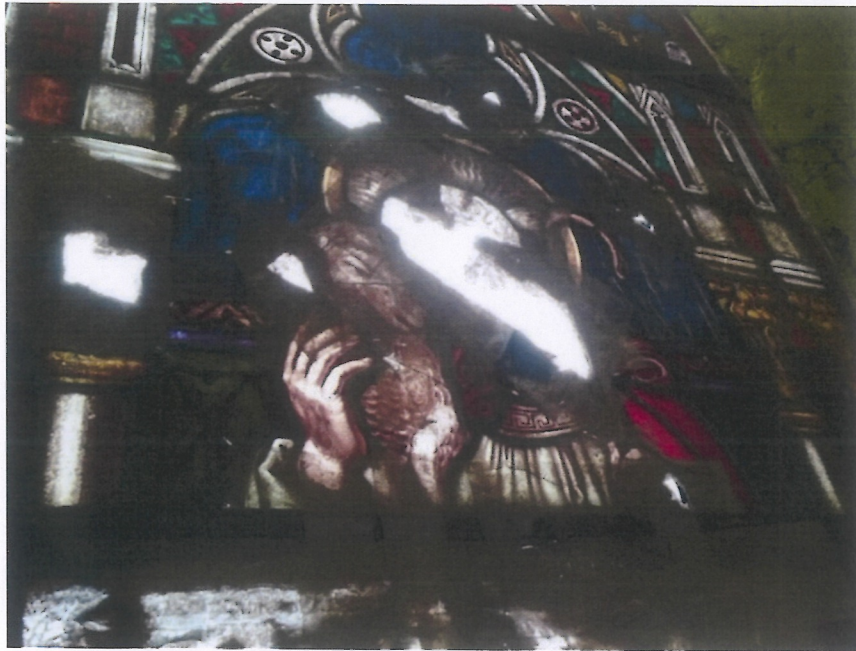
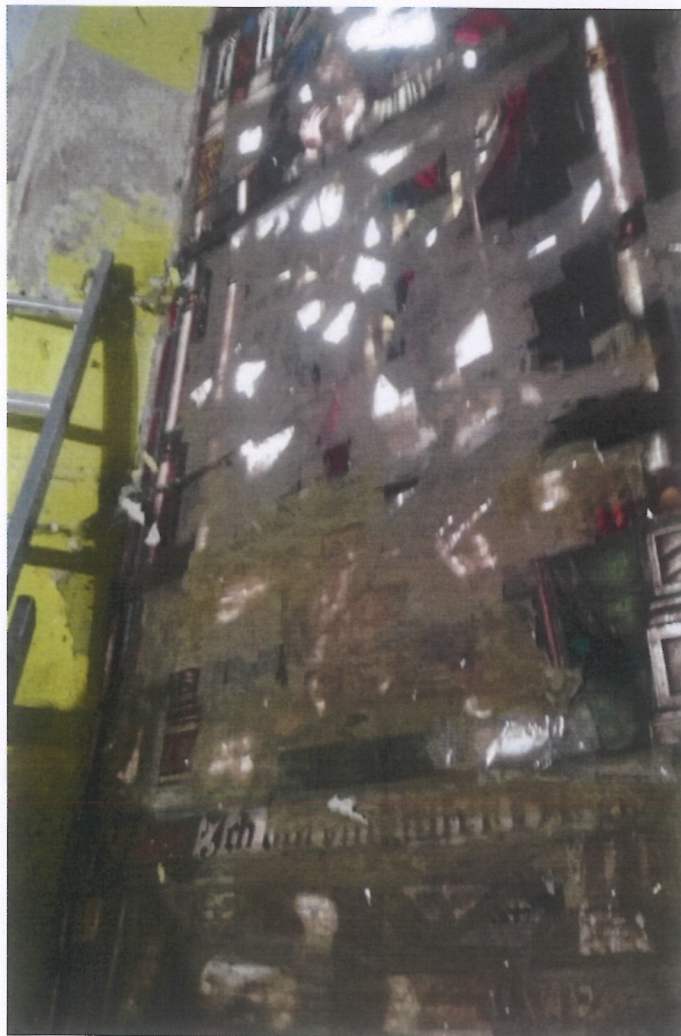
Fot. 120 i 121 (wyk. W. Tomaszewski): Stan zachowania fragmentów witrażu z przedstawieniem Jezusa Dobrego Pasterza (widok od strony wewnętrznej – stan z grudnia 2019 r.)

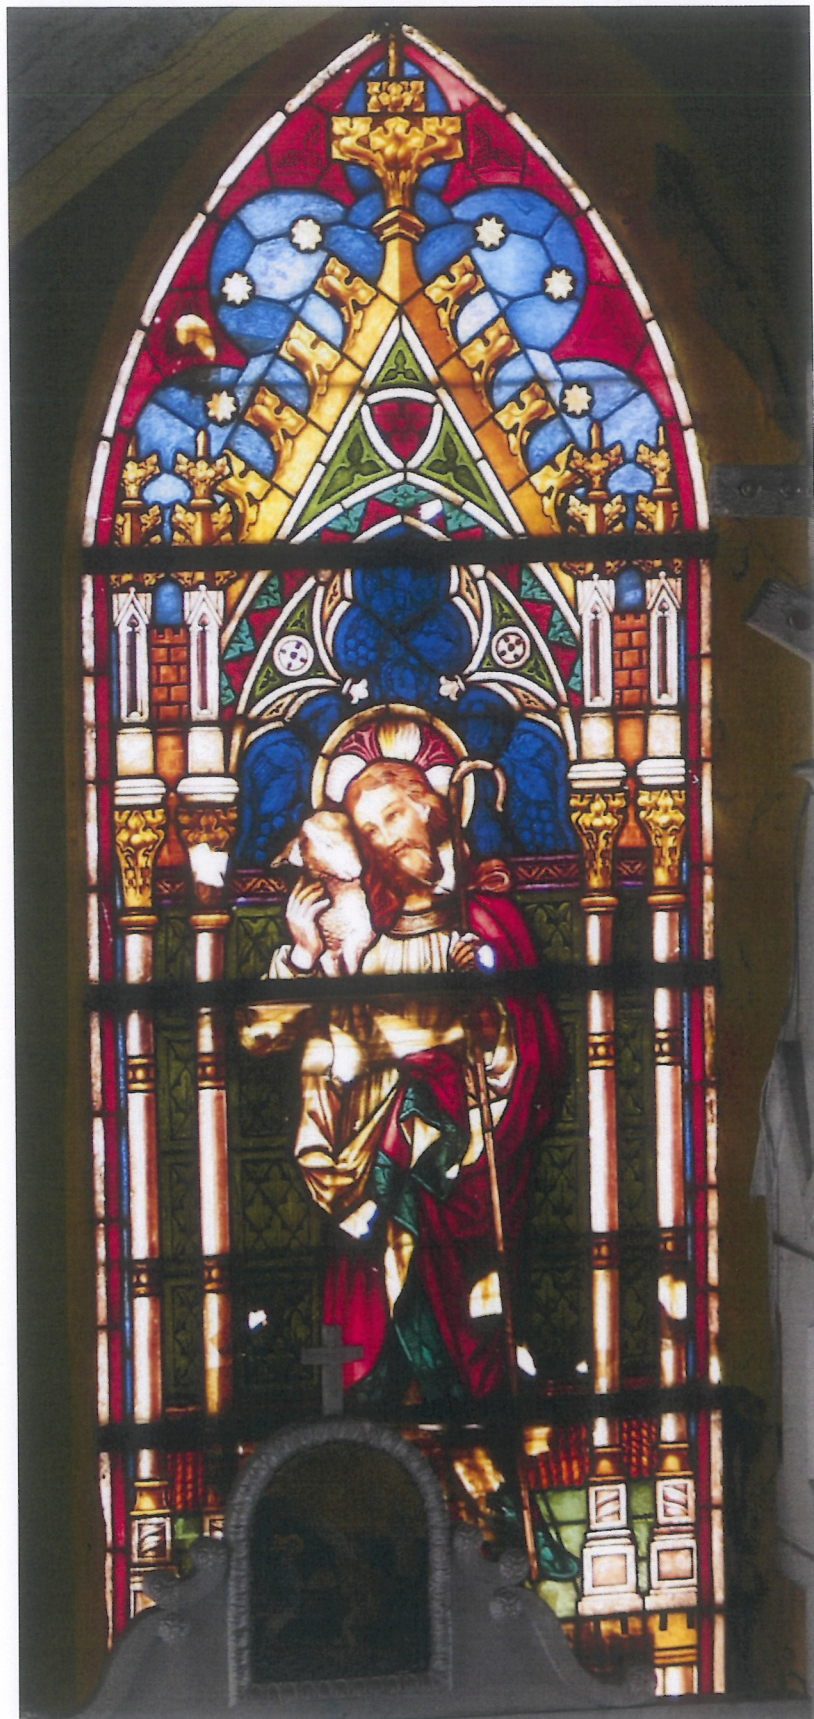
Fot. 122 (z zasobów WUOZ – Delegatura Koszalin): Dla porównania stan zachowania z lutego 2007r.

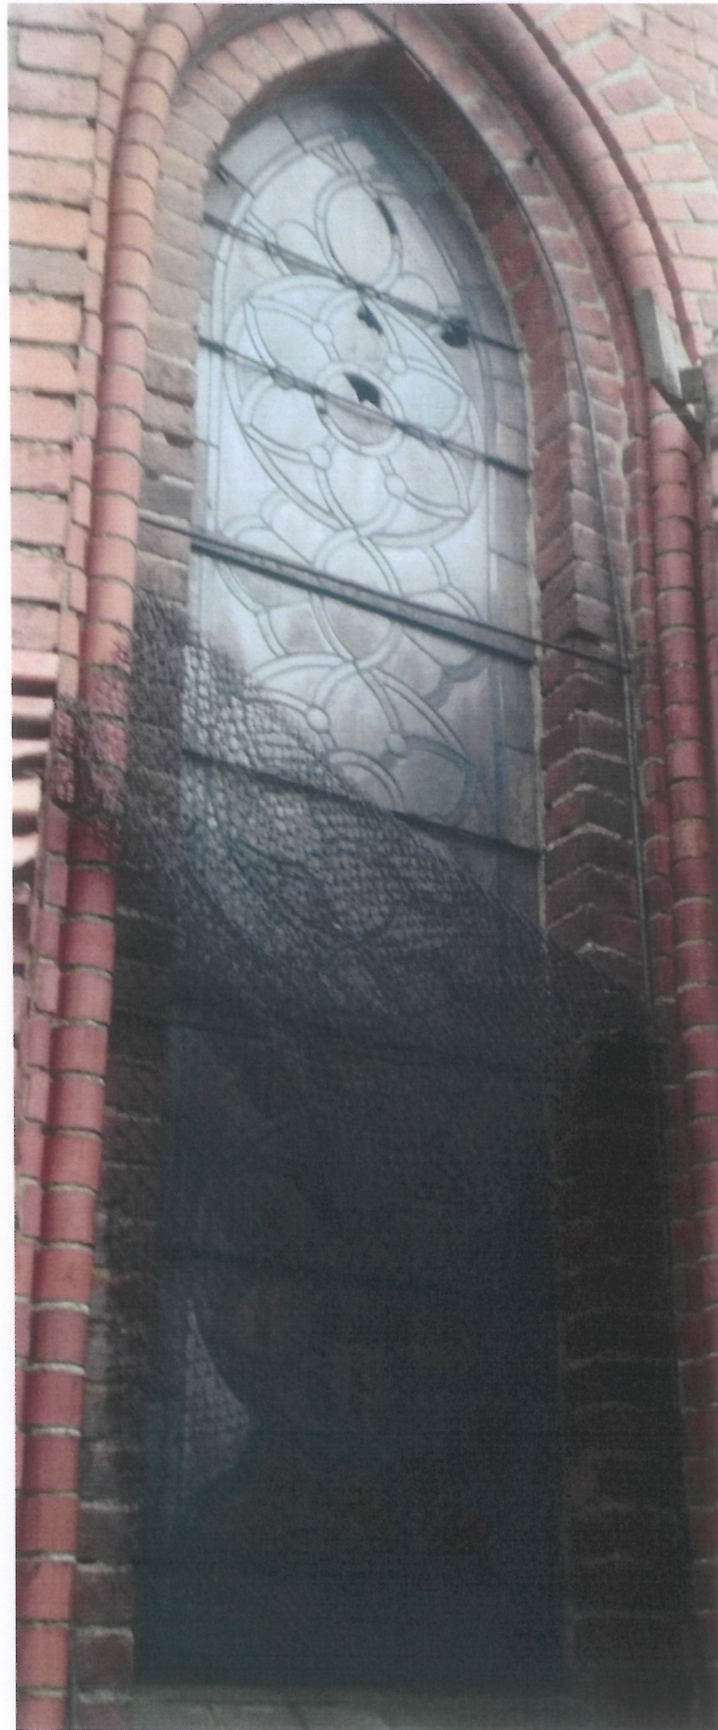
Fot. 123 (wyk. W. Tomaszewski): Stan zachowania witrażu z lewego okna prezbiterium (od zewnątrz).

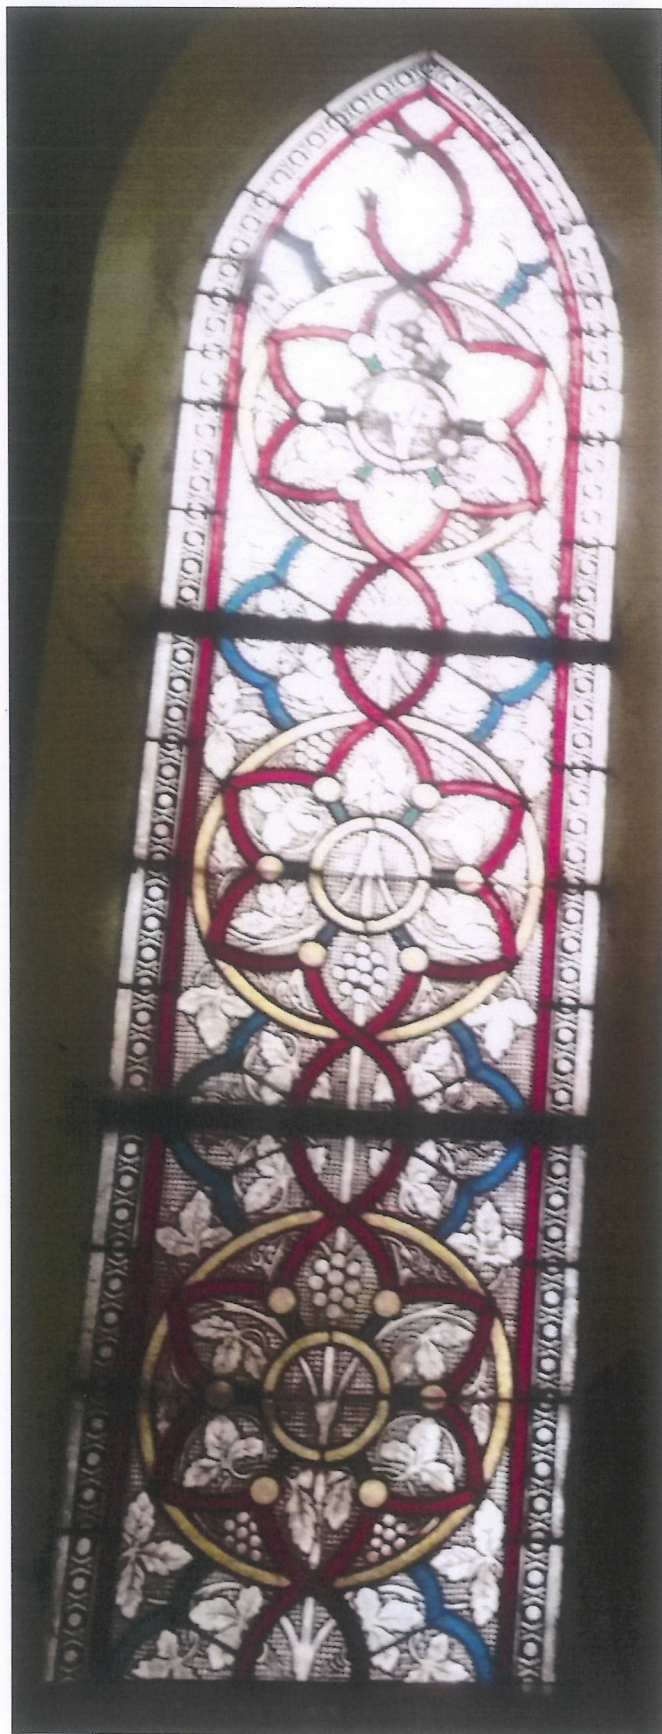
Fot. 124 (wyk. W. Tomaszewski): Stan zachowania witrażu z lewego okna prezbiterium (od wewnątrz).

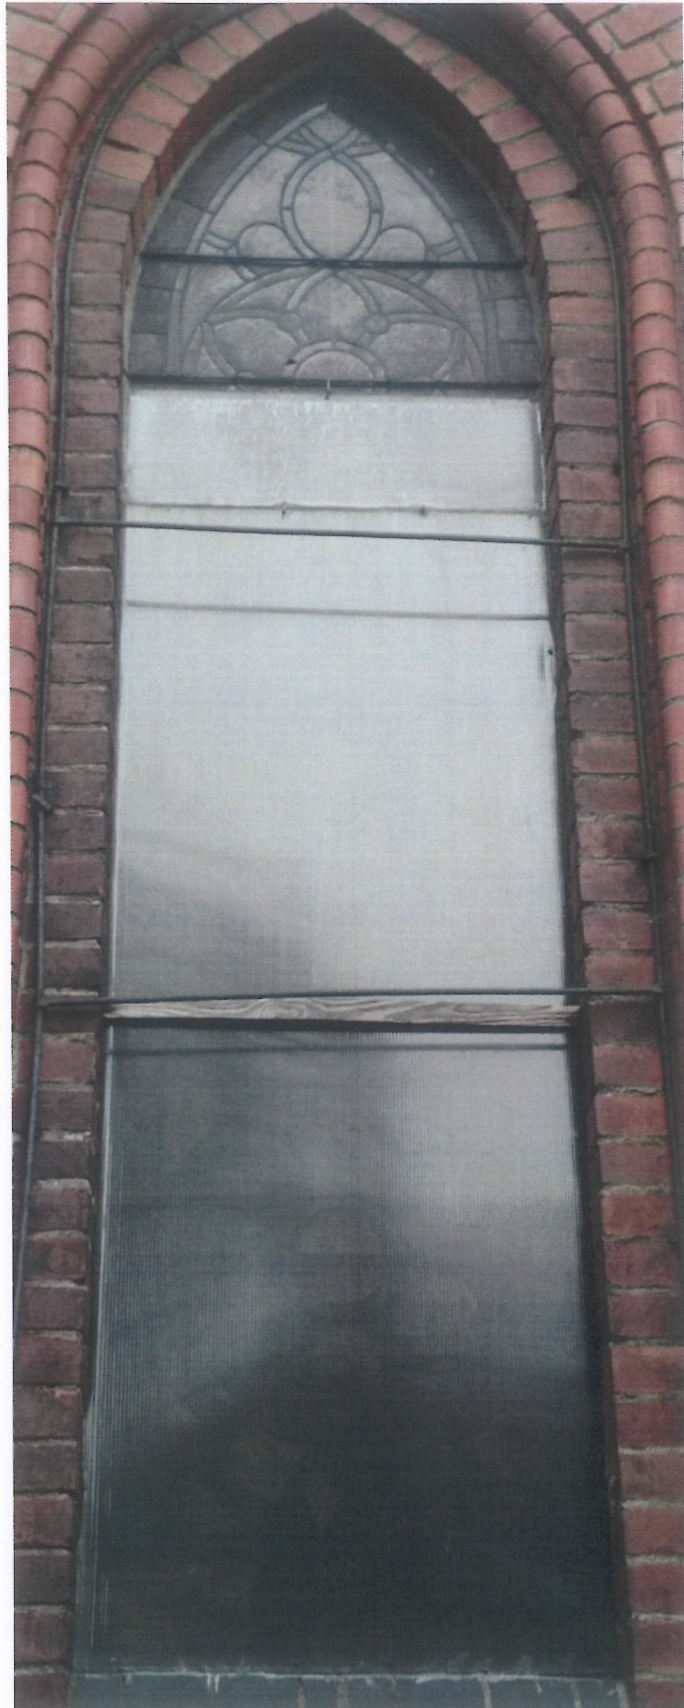
Fot. 125 (wyk. W. Tomaszewski): Stan zachowania witrażu z prawego okna prezbiterium (od zewnątrz).

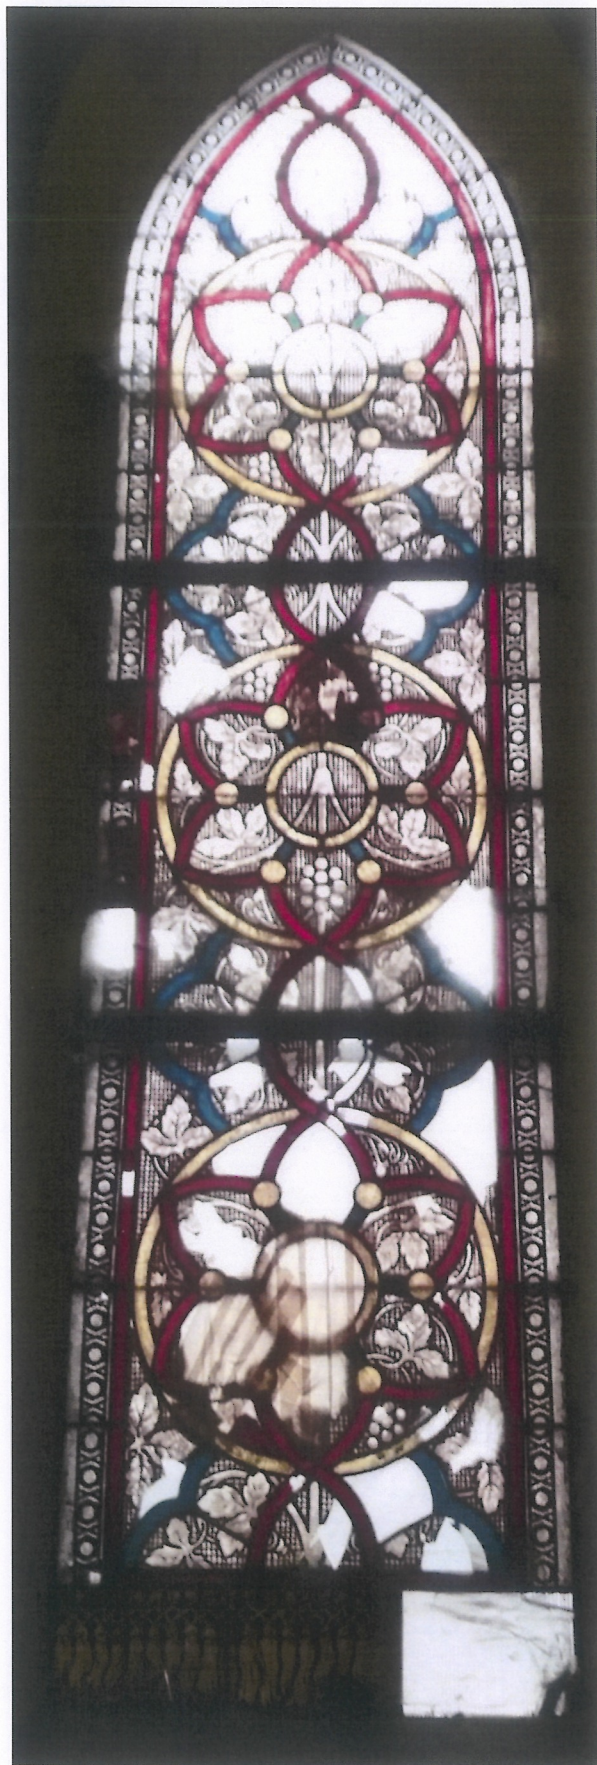
Fot. 126 (wyk. W. Tomaszewski): Stan zachowania witrażu z prawego okna prezbiterium (od wewnątrz).

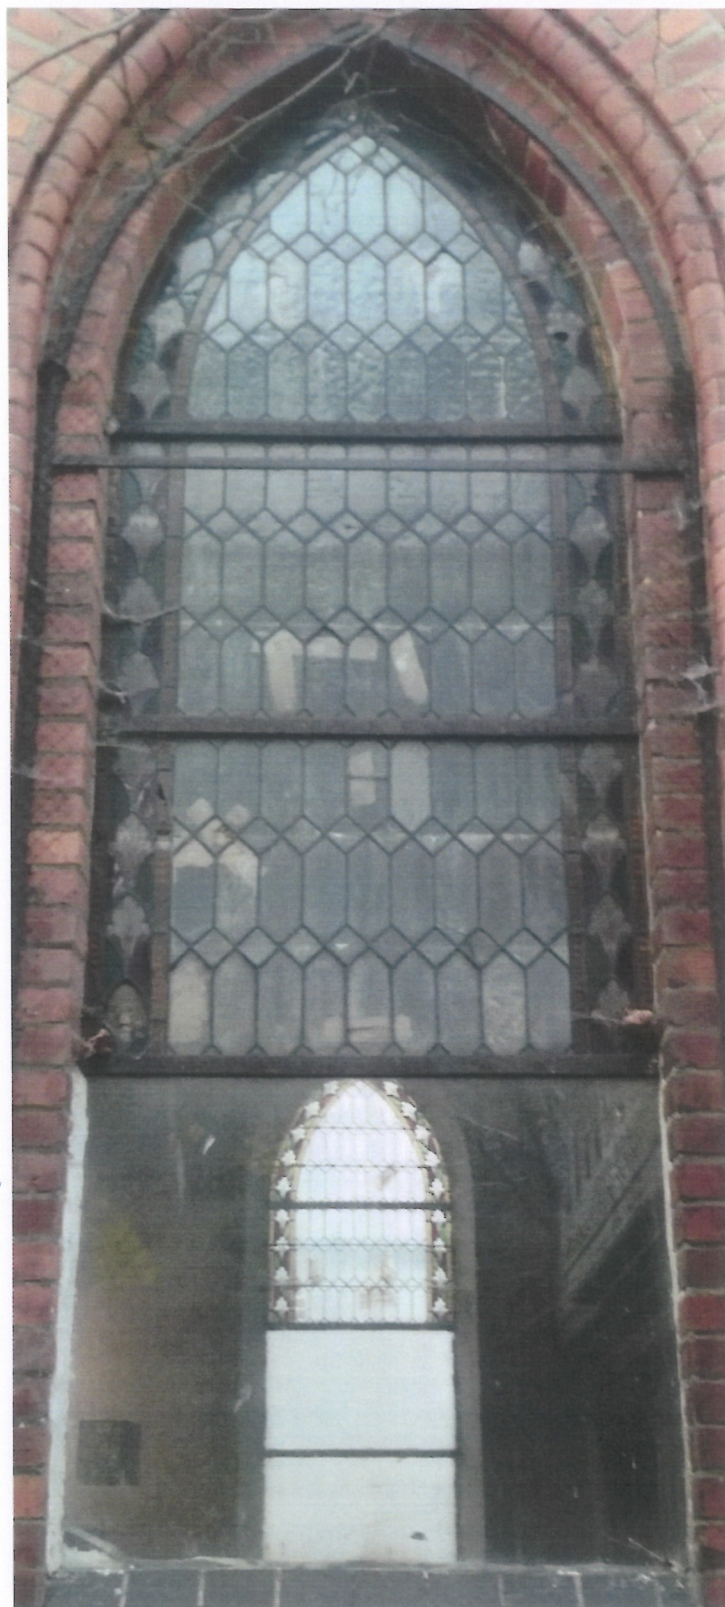
Fot. 127 (wyk. W. Tomaszewski): Stan zachowania witrażu w oknie na elewacji południowej (od zewnątrz).

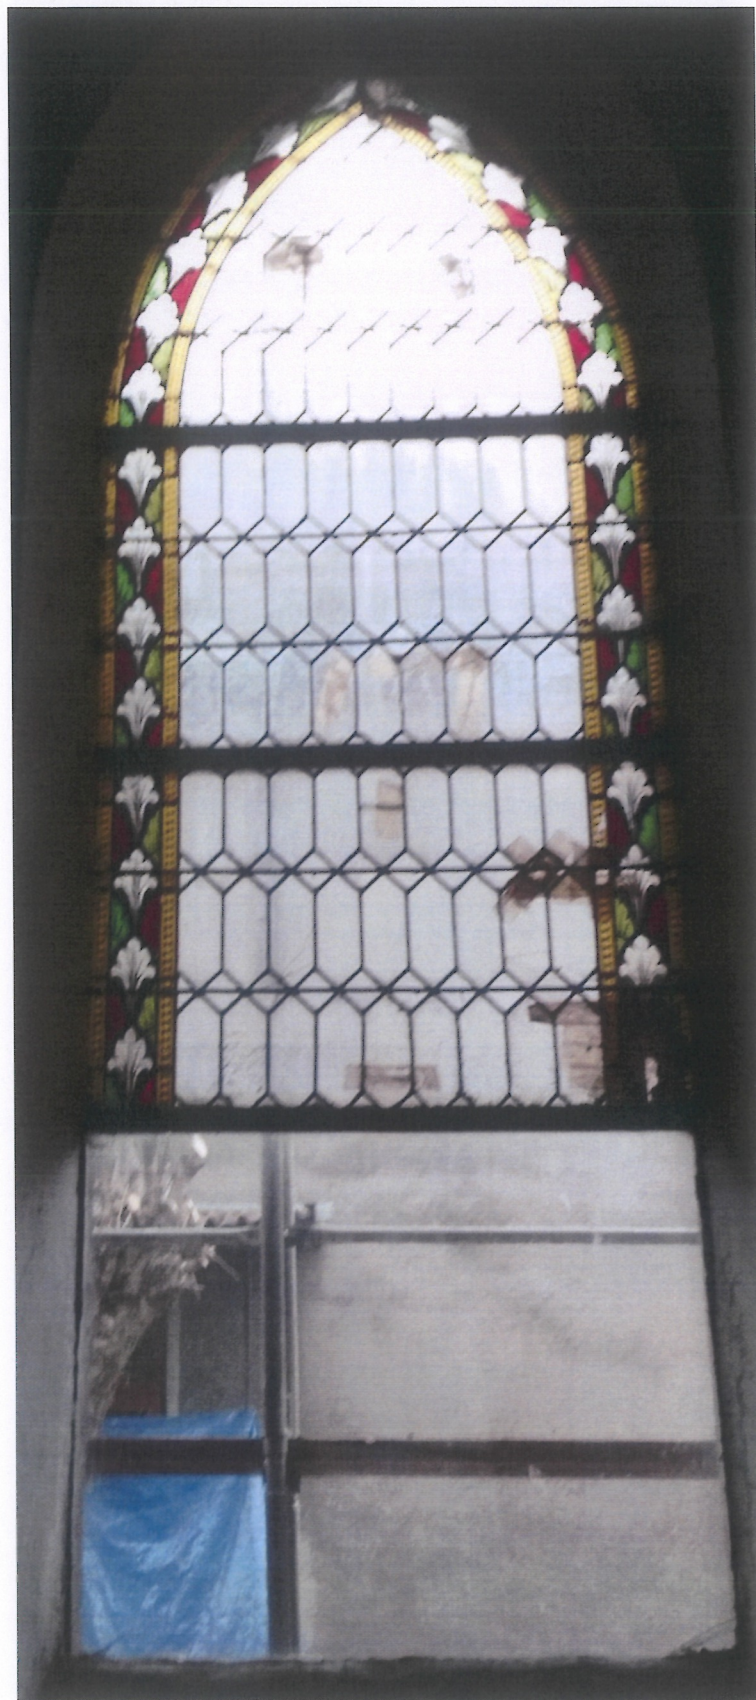
Fot. 128 (wyk. W. Tomaszewski): Stan zachowania witrażu w oknie na elewacji południowej (od wewnątrz).

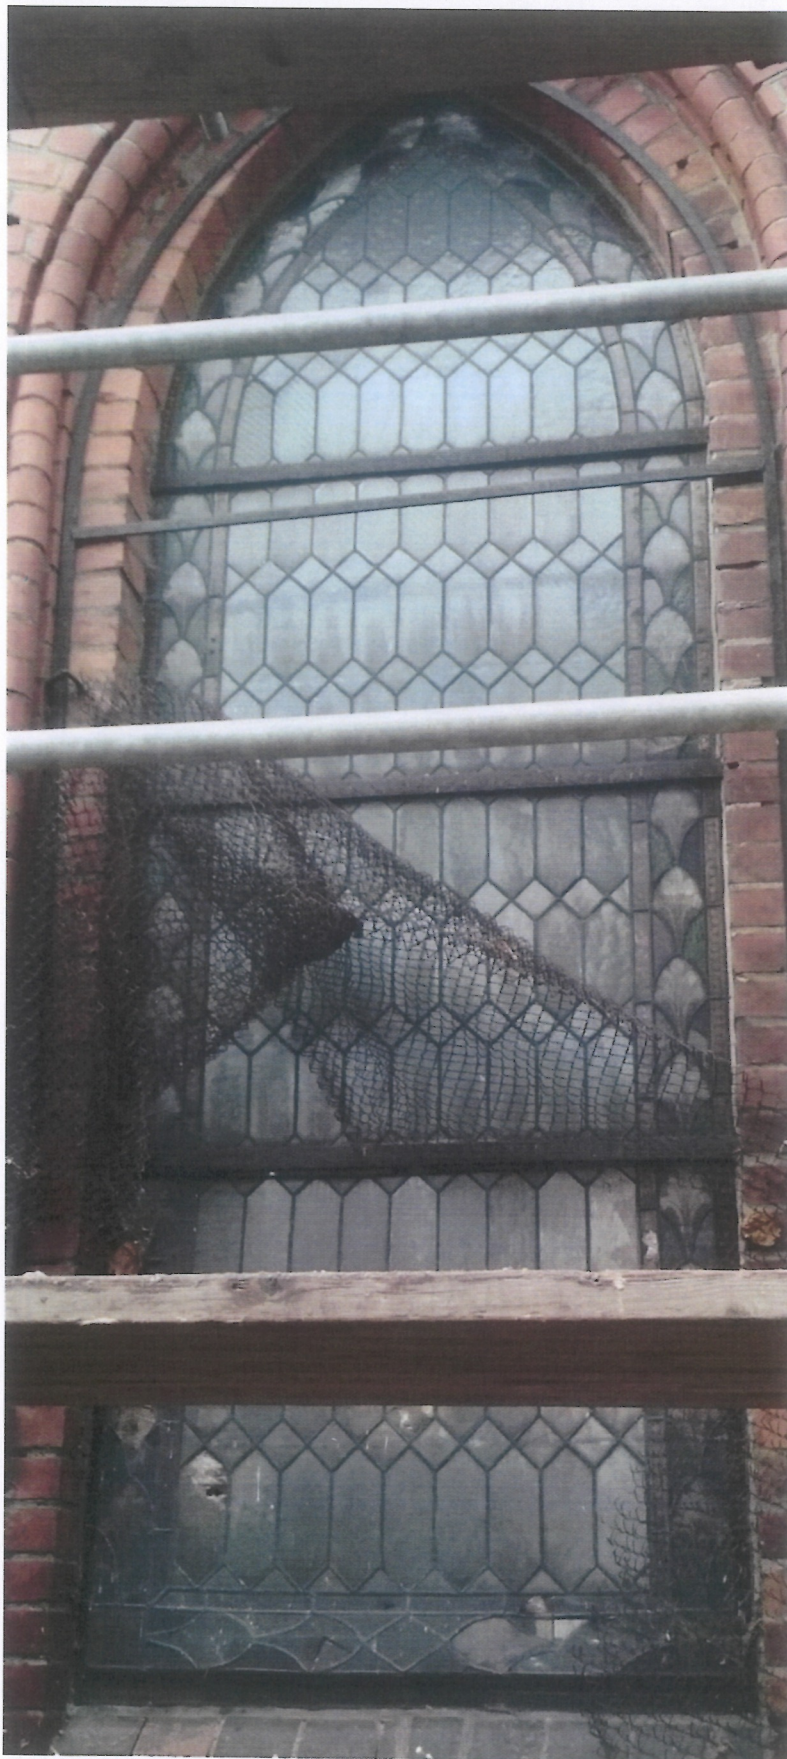
Fot. 129 (wyk. W. Tomaszewski): Stan zachowania witrażu w oknie na elewacji południowej (od zewnątrz).

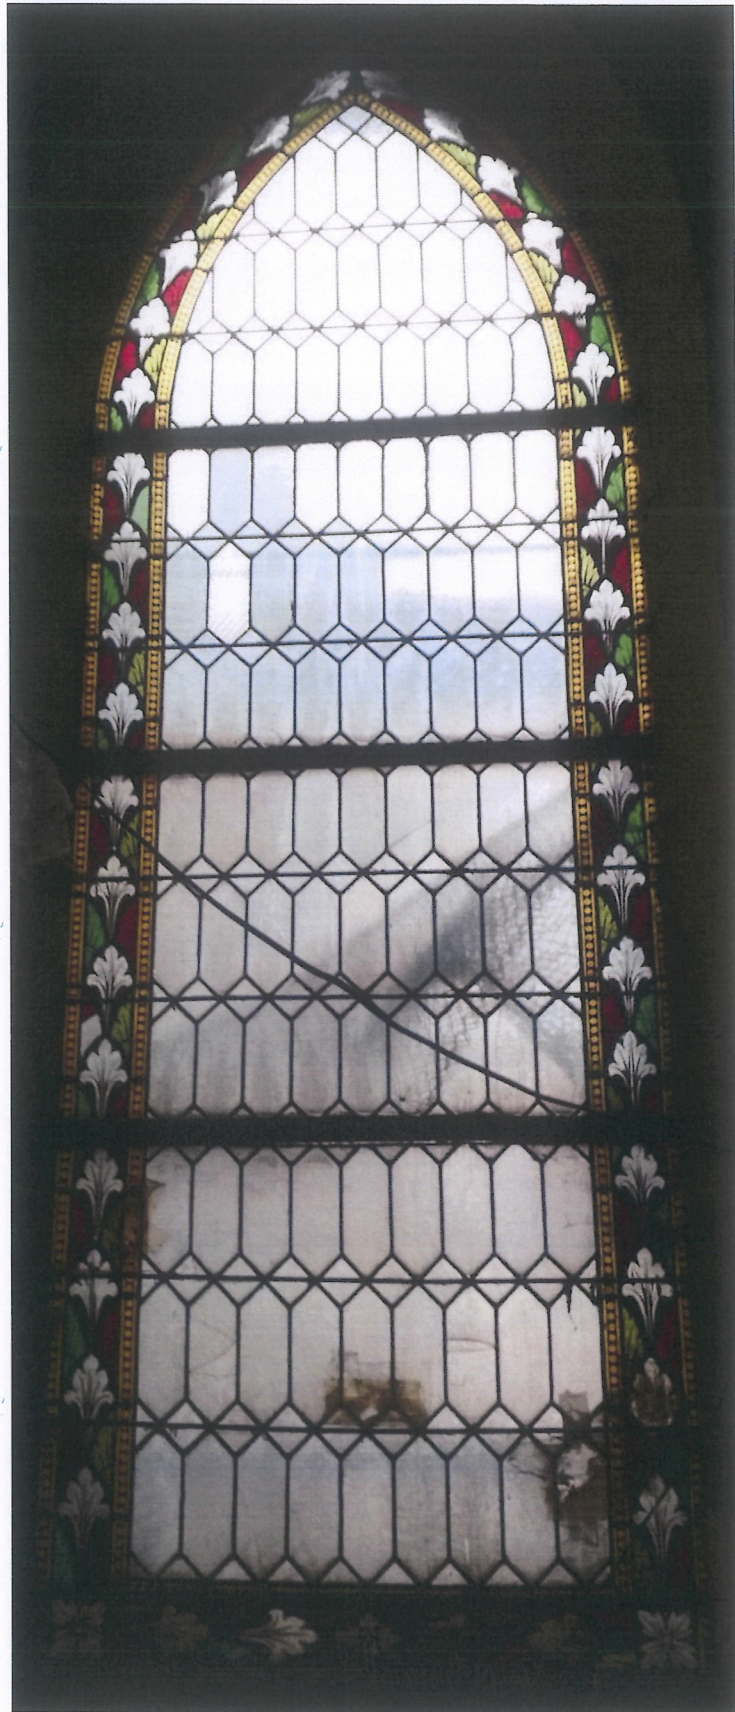
Fot. 130 (wyk. W. Tomaszewski): Stan zachowania witrażu w oknie na elewacji południowej (od wewnątrz).

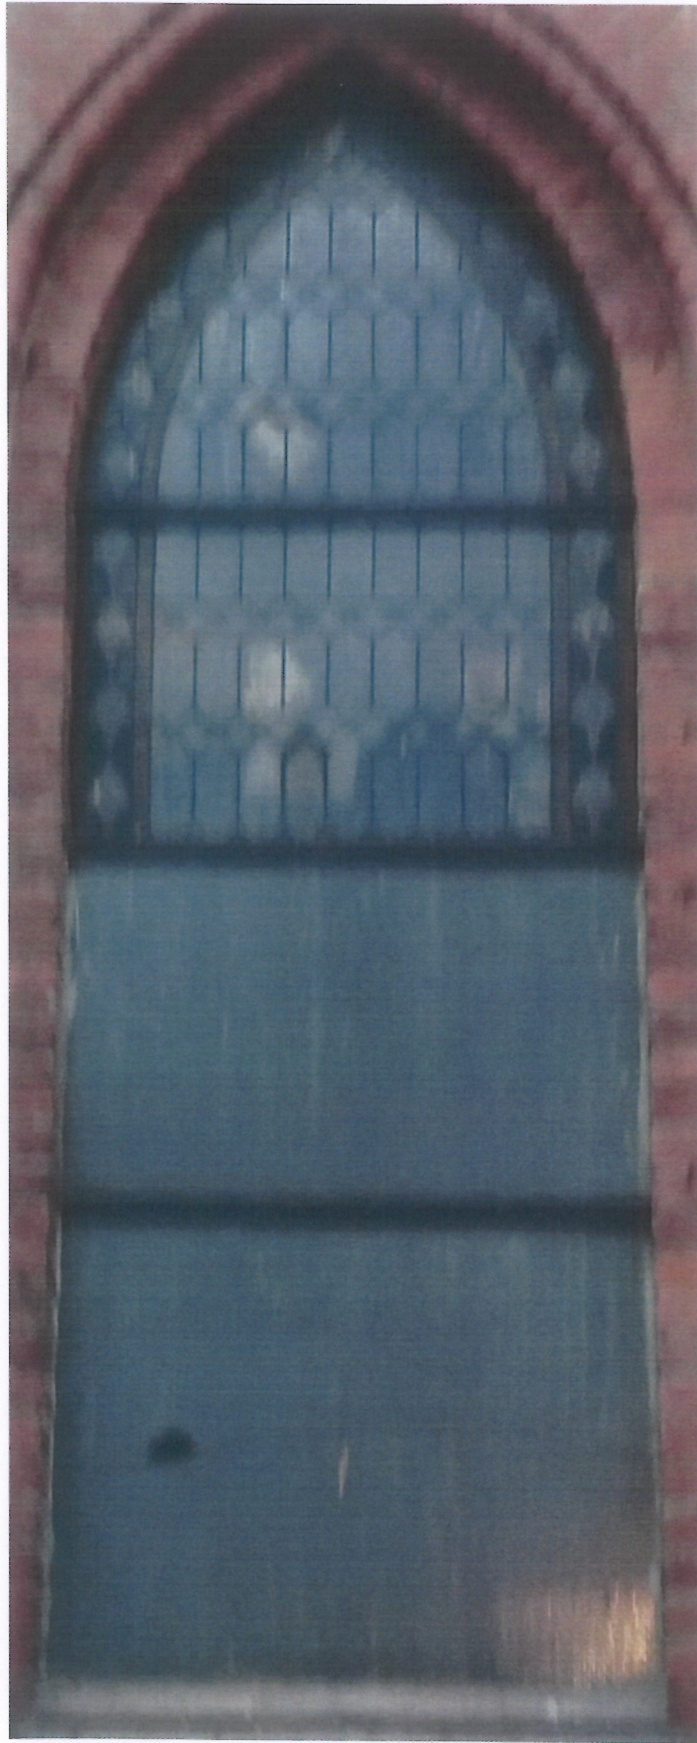
Fot. 131 (wyk. W. Tomaszewski): Stan zachowania witrażu w oknie na elewacji północnej (od zewnątrz).

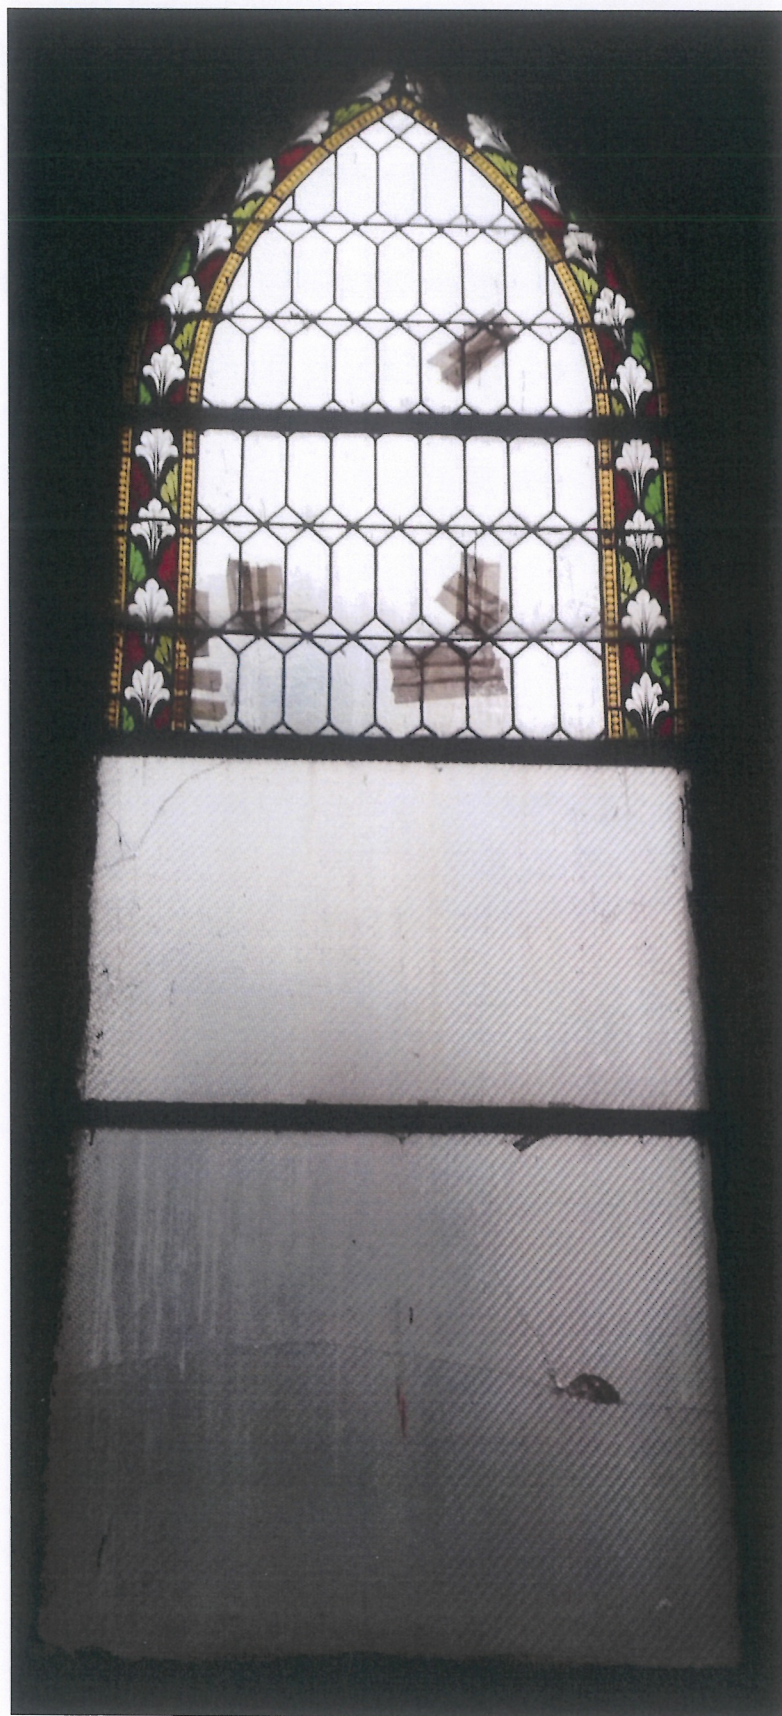
Fot. 132 (wyk. W. Tomaszewski): Stan zachowania witrażu w oknie na elewacji północnej (od wewnątrz).

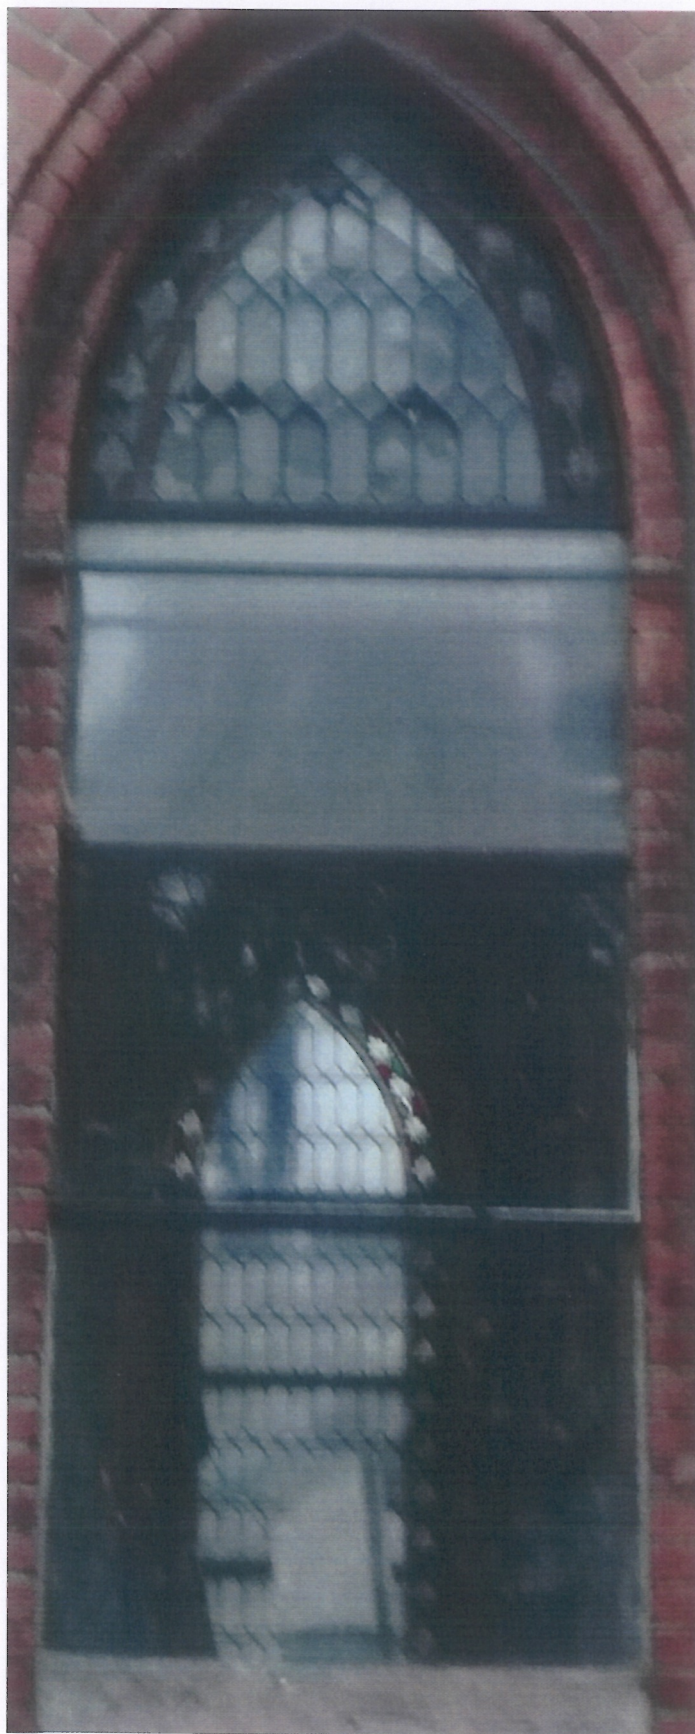
Fot. 133 (wyk. W. Tomaszewski): Stan zachowania witrażu w oknie na elewacji północnej (od zewnątrz).

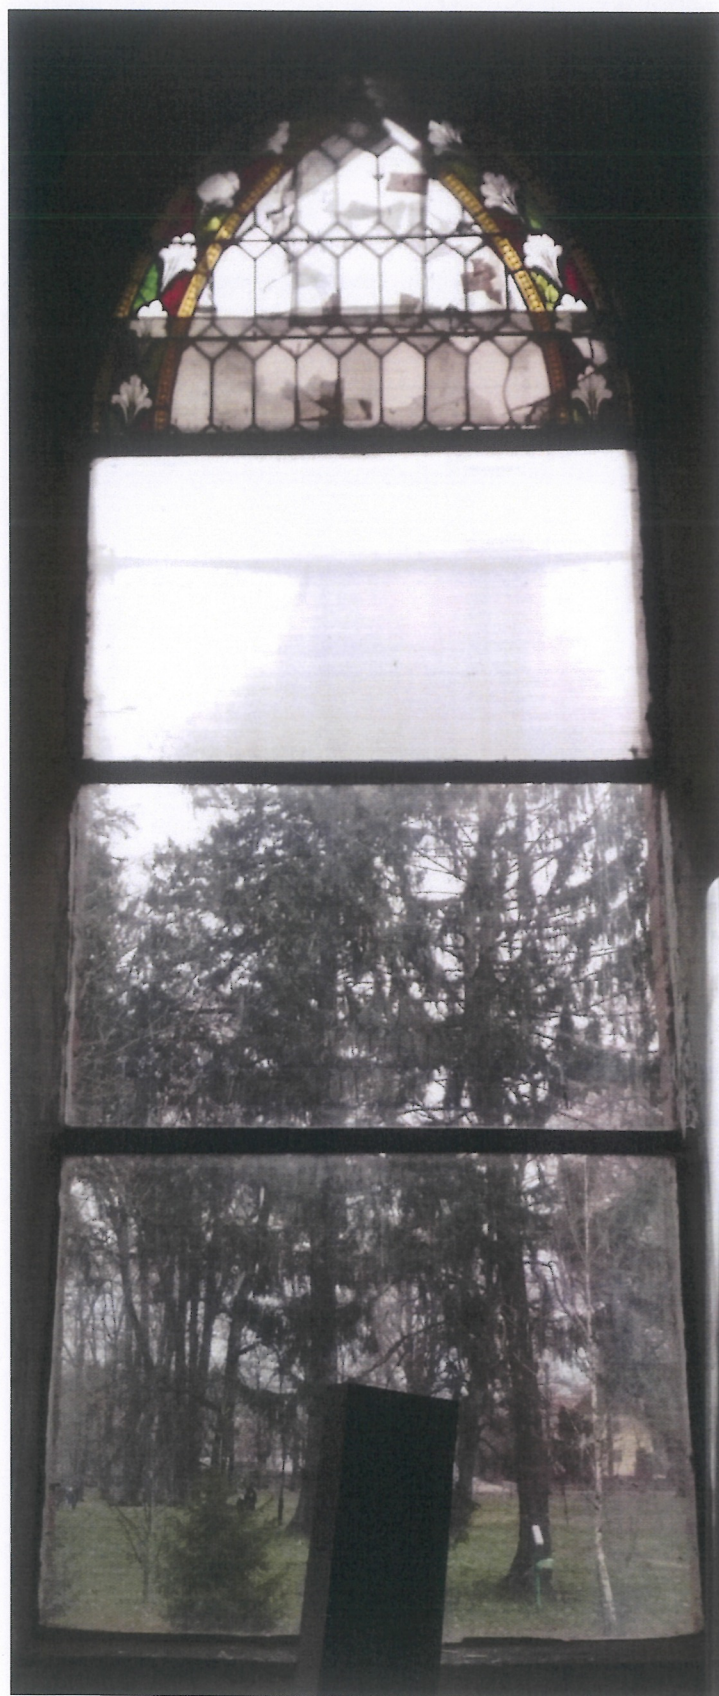
Fot. 134 (wyk. W. Tomaszewski): Stan zachowania witrażu w oknie na elewacji północnej (od wewnątrz).
