## **PROTOKÓŁ**

### **KONTROLI OKRESOWEJ OBIEKTU INŻYNIERSKIEGO**

Jednolity Numer Inwentarzowy:	1
Rodzaj obiektu:	most
Numer drogi:	720065Z, ul. Pożarna
Kilometraż:	0+308
Kategoria drogi:	gminna
Najbliższa miejscowość:	Wałcz
Rodzaj i nazwa przeszkody:	Rzeka Pilica (Żydówka)

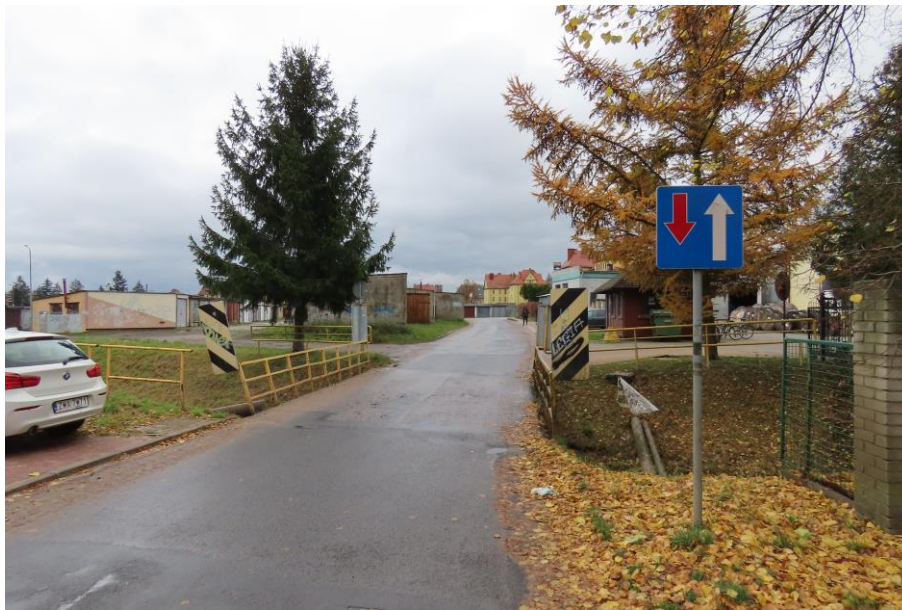
**Fot. 1.1.** Widok na jezdnię na obiekcie

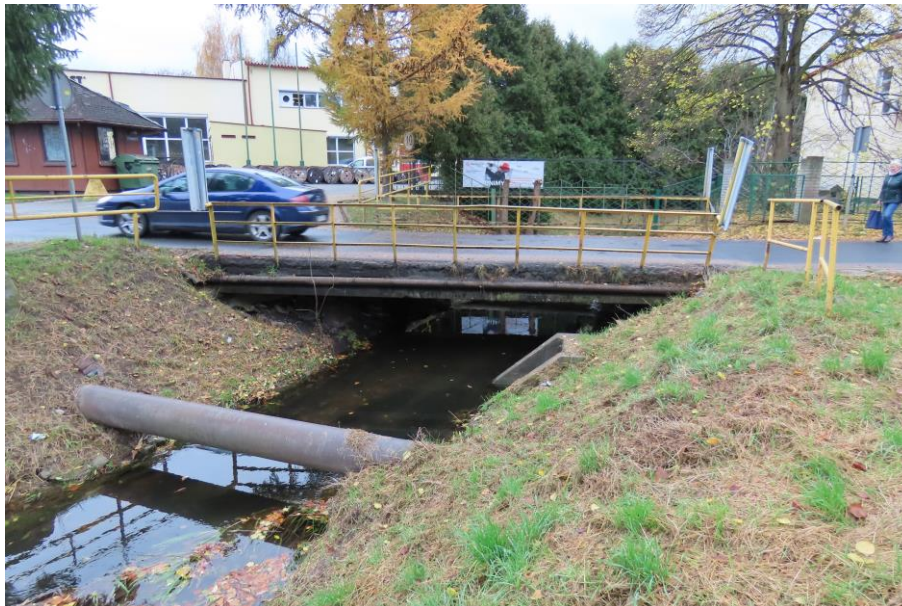
**Fot. 1.2.** Widok mostu od strony górnej wody

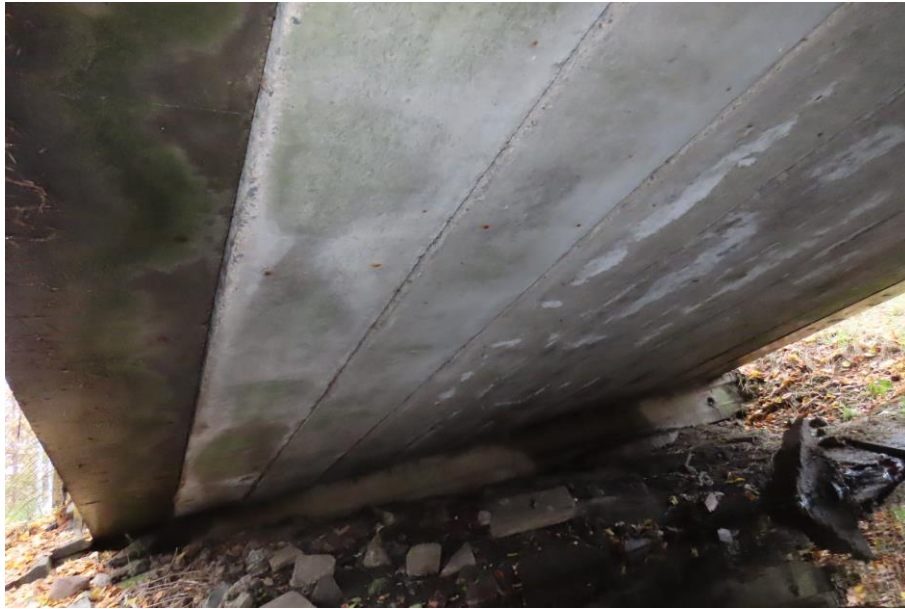
**Fot. 1.3.** Widok spodu ustroju nośnego i podpory prawobrzeżnej

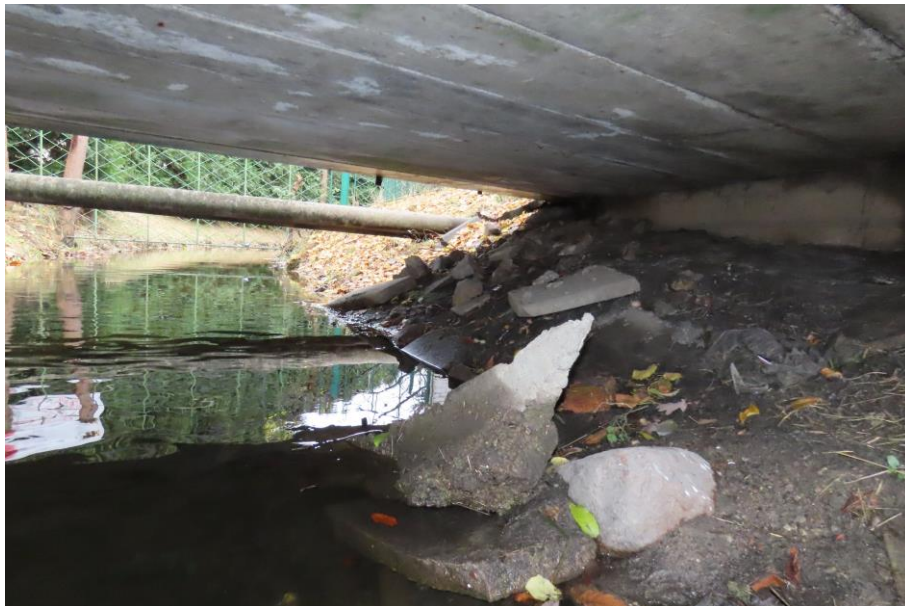
**Fot. 1.4.** Widok koryta rzeki pod mostem

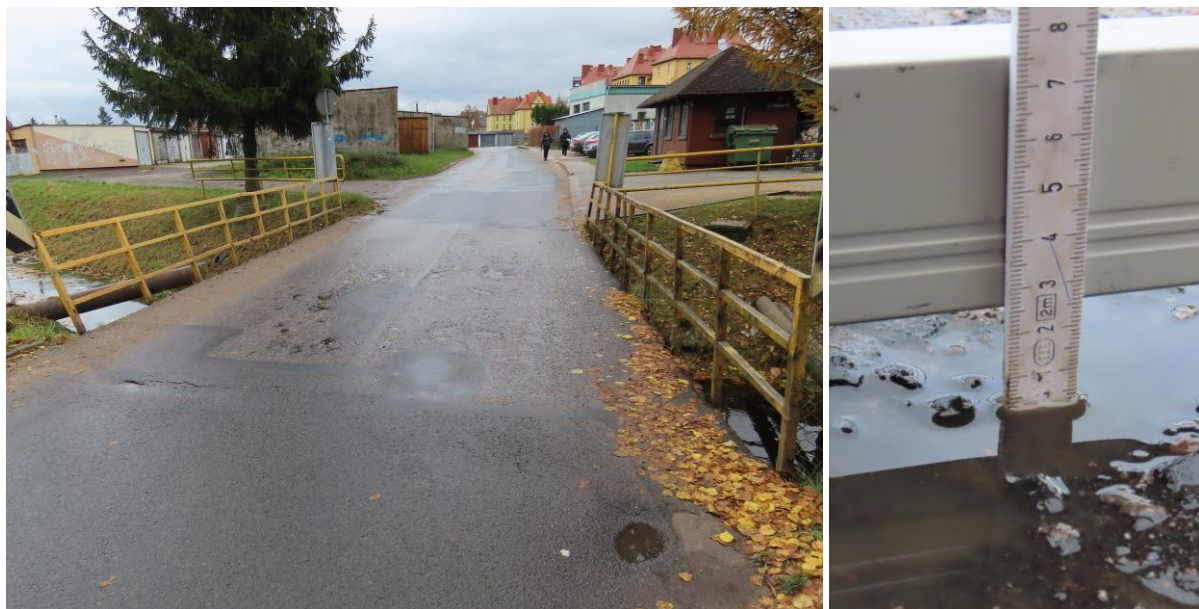
**Fot. 2.1.** Nawierzchnia na obiekcie: drobne ubytki i nierówności do 25 mm

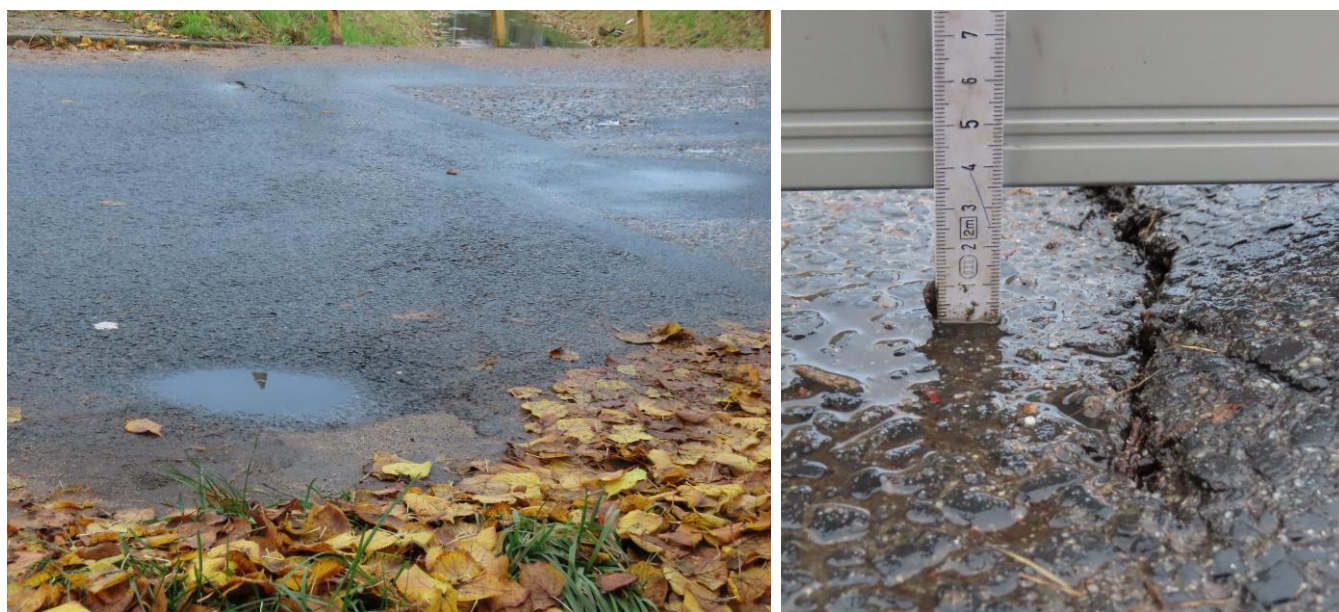
<b>Nawierzchnia:</b> nierówności na najazdach na obiekt do 35 mm												
<b>Oznakowanie obiektu:</b> brak oznakowania pionowego znakiem B-18												
<b>Uszkodzenia zagrażające katastrofą budowlaną (opis uszkodzeń):</b>												
Nie stwierdzono.												
<b>PRZYDATNOŚĆ OBIEKTU DO UŻYTKOWANIA***</b>												
<b>Parametr</b>								<b>Ograniczenie**</b>			<b>Ocena</b>

**Fot. 2.2.** Najazd na obiekt od strony prawobrzeżnej: lokalne zapadnięcia nawierzchni do 35 mm oraz zarysowania nawierzchni na najeździe na obiekt

Lp.	Rodzaj zalecenia	Tryb / Data wykonania
1	Wymiana balustrad	A
2	Reprofilacja nawierzchni na najazdach na obiekt i spoinowanie rys	1
3	Odbudowa umocnień koryta rzeki i ścieków skarpowych	1
4	Oznakowanie obiektu znakiem B-18 (16t)	1
<p>Sugeruje się w nieodległej perspektywie czasowej wykonanie remontu/przebudowy obiektu w zakresie: naprawy uszkodzeń dźwigarów, zespoleniem dźwigarów, wykonaniem izolacji ustroju nośnego, kap chodnikowych i barieroporęczy mostowych, naprawą podpór i wykonanie płyt przejściowych, odbudową umocnień koryta rzeki, wykonaniem ścieków skarpowych odprowadzenia wody z pomostu.</p> <p>Wyszczególnione prace należy wykonać na podstawie osobno opracowanego projektu.</p> <p>dla pozostałych stwierdzonych nieprawidłowości nie ma potrzeby wykonywania prac naprawczych do czasu wykonania kolejnej kontroli</p>

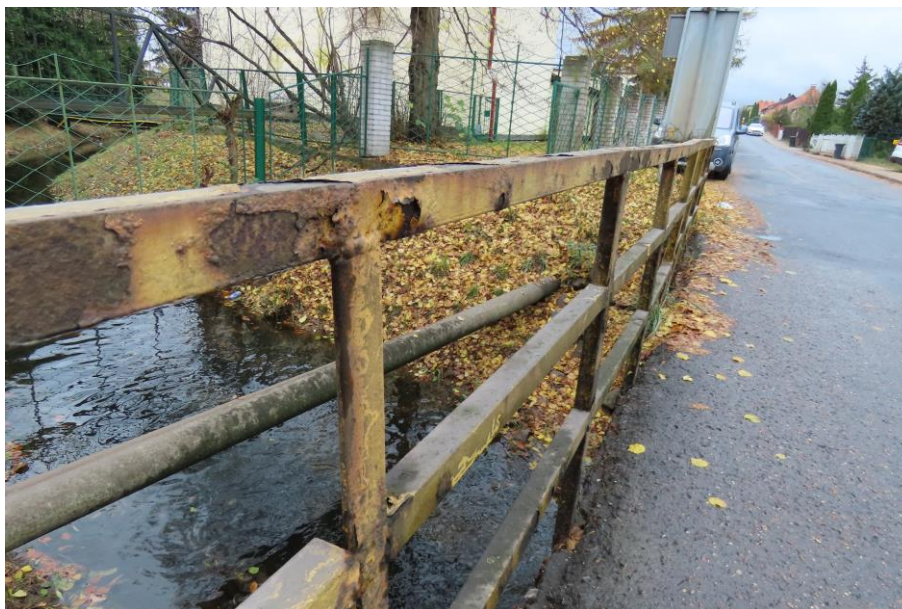
**Fot. 2.3.** Balustrada na obiekcie: zanieczyszczenia i uszkodzenia powłoki ochronnej w wyniku postępującej korozji, wysokość balustrady 95 cm – typowe nieprawidłowości

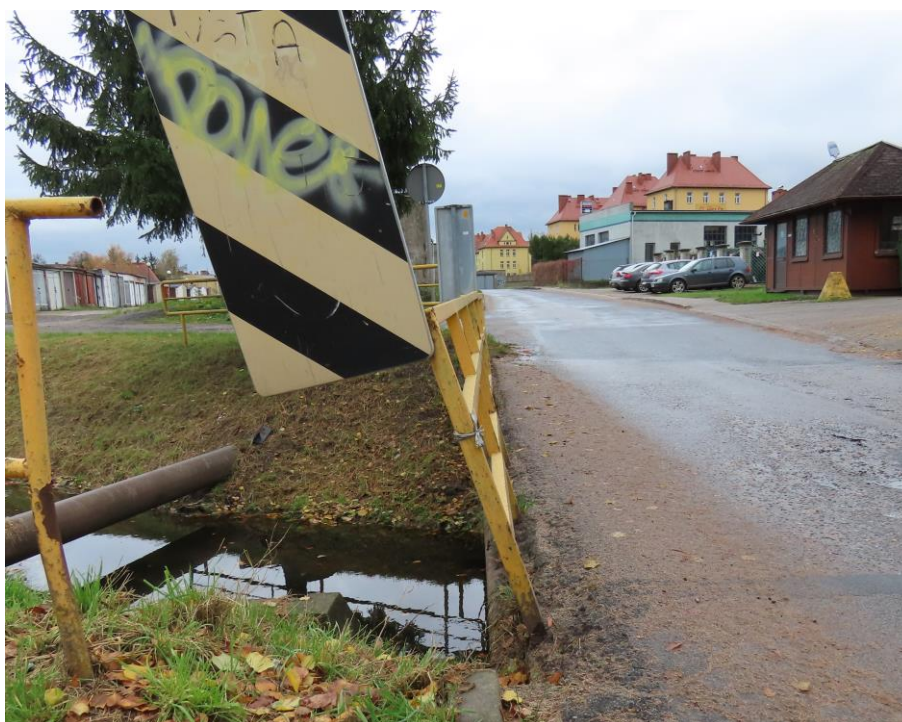
**Fot. 2.4.** Deformacja balustrady od strony górnej wody, poręcz odchylona 25 cm od pionu

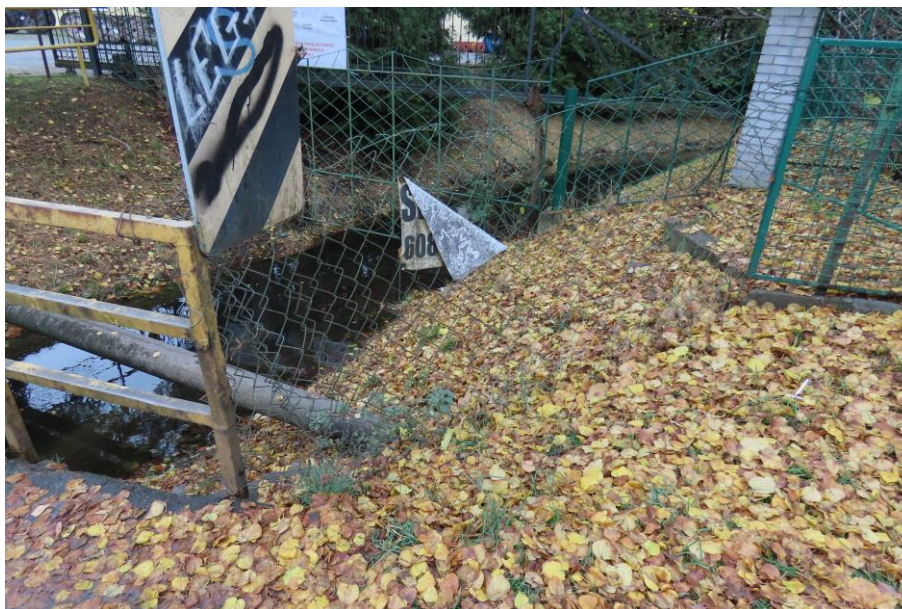
**Fot. 2.5.** Skarpa po stronie prawobrzeżnej, brak balustrady, zabezpieczenie skarpy w postaci siatki ogrodzeniowej

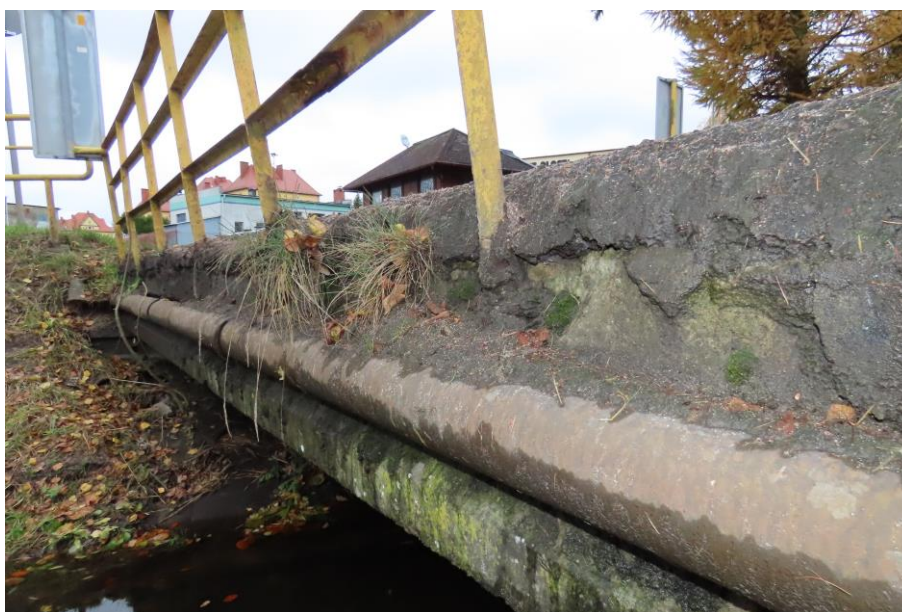
**Fot. 2.6.** Brak gzymsów od strony górnej wody: na bokach ustroju nośnego występują zanieczyszczenia, wegetacja roślin i glonów, zawilgocenia i ubytki betonu – typowe uszkodzenia bocznej powierzchni ustroju nośnego

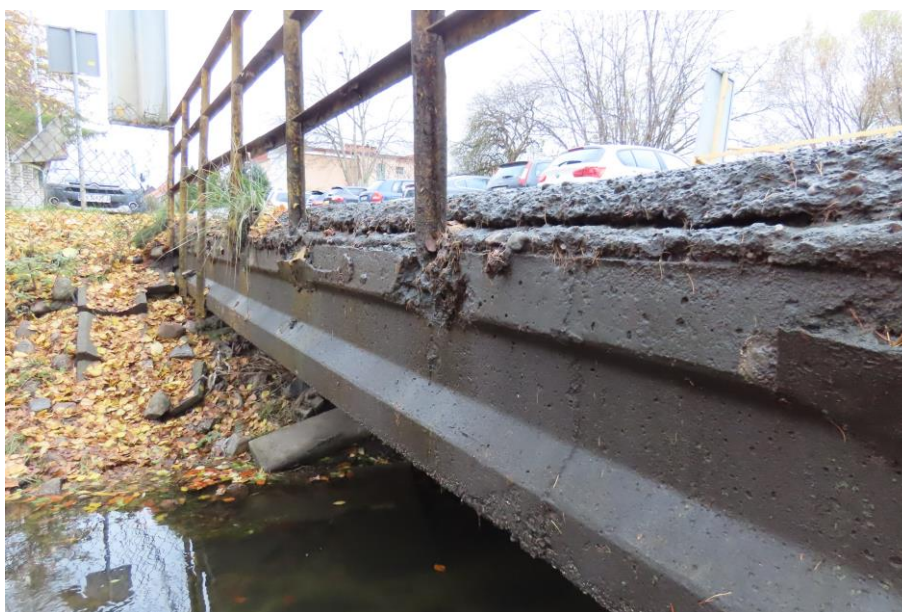
**Fot. 2.7.** Brak gzymsów od strony dolnej wody: na bokach ustroju nośnego występują zanieczyszczenia, wegetacja roślin i glonów, zawilgocenia i ubytki betonu – typowe uszkodzenia bocznej powierzchni ustroju nośnego

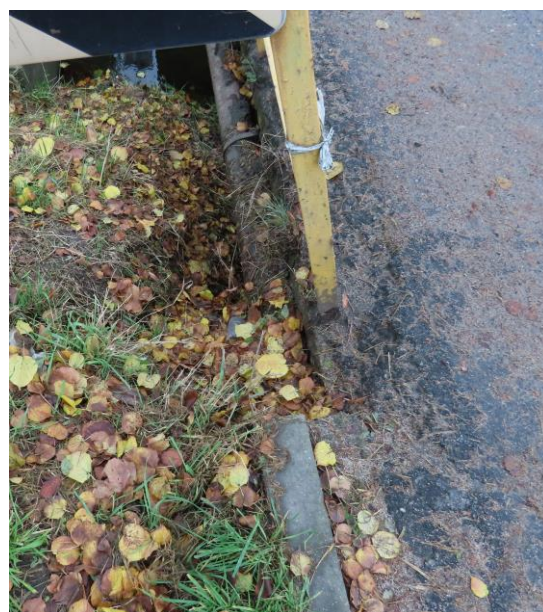
**Fot. 2.8.** Ubytki i przemieszczenia prefabrykatów ścieków skarpowych – typowe uszkodzenia odwodnienia

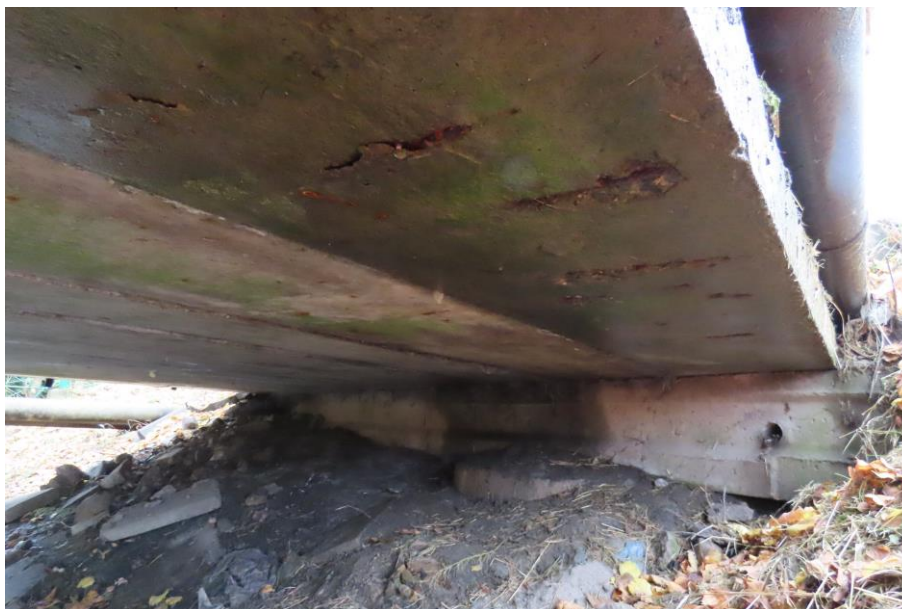
**Fot. 2.9.** Zacieki, zarysowania, ubytki otuliny i korozja zbrojenia oraz wegetacja glonów - typowe uszkodzenia skrajnych dźwigarów powodowane zciekami wody z powodu braku gzymsów

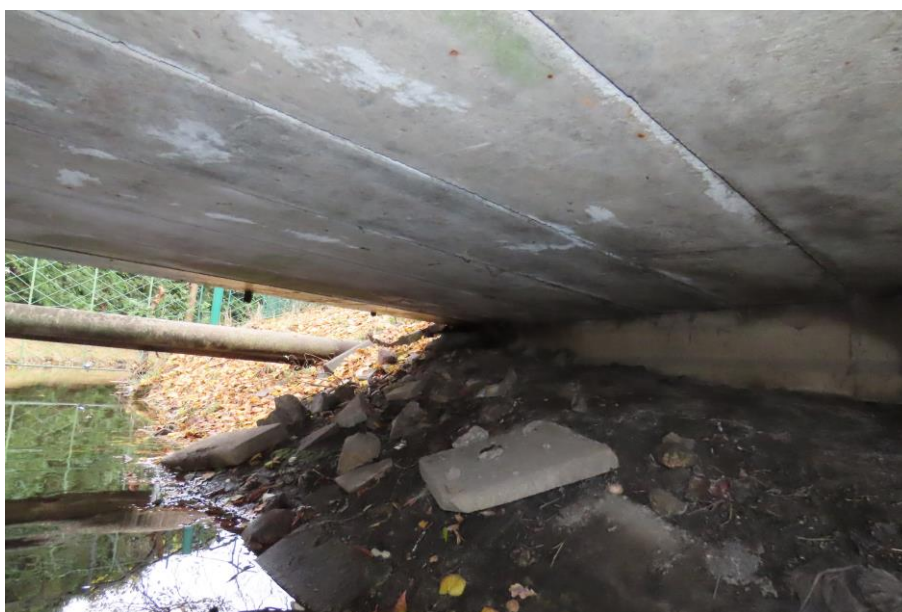
**Fot. 2.10.** Dźwigary środkowej części ustroju nośnego: drobne wykwyty korozji zbrojenia, lokalnie wegetacja glonów i wykwyty rozpuszczalnych składników betonu, co świadczy, że przy intensywnych oraz długotrwałych opadach występują przecieki przez nawierzchnię

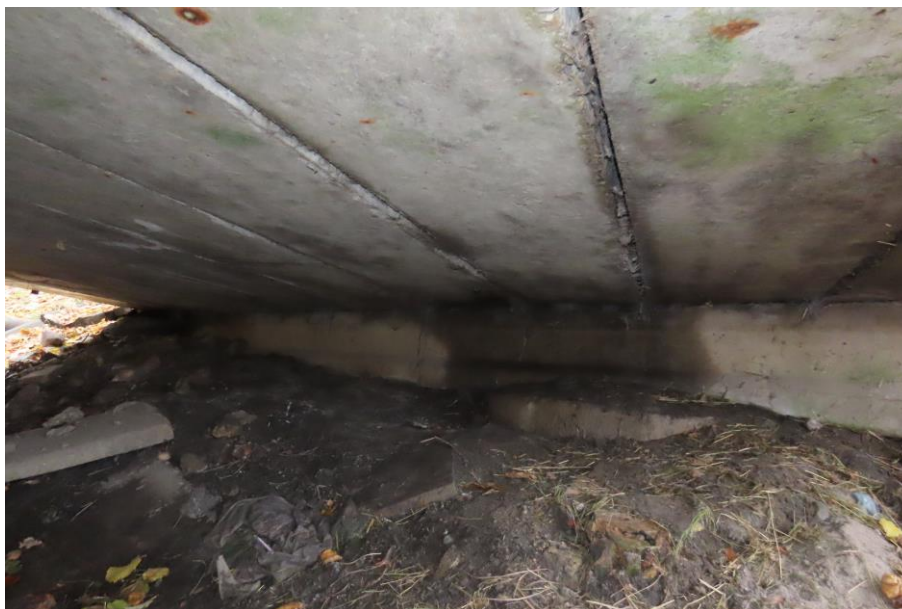
**Fot. 2.11.** Podpora w postaci dźwigara ułożonego na studniach prefabrykowanych: zacieki na podporze świadczące o nieszczelności i przeciekach wody opadowej przez nawierzchnię na najzjazdach na obiekt

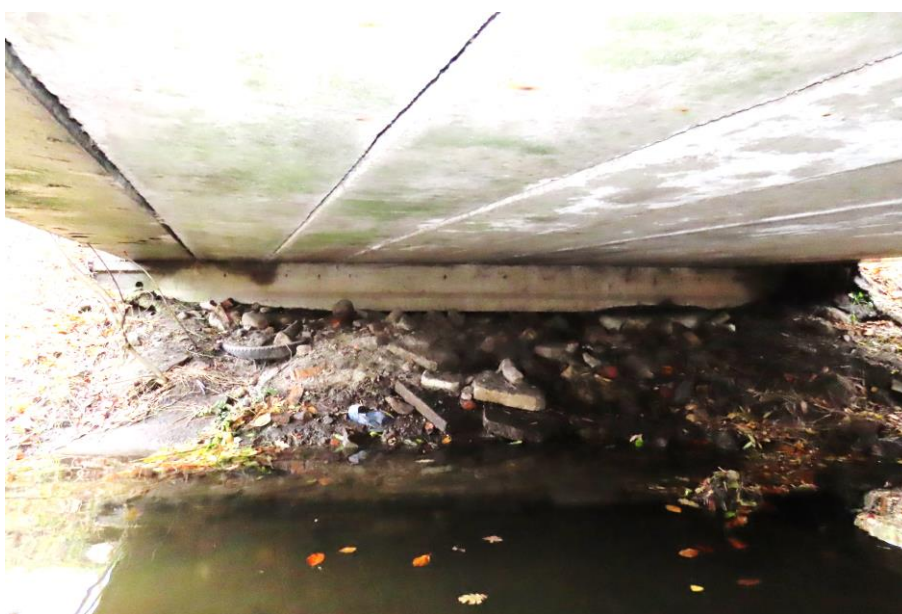
**Fot. 2.12.** Koryto rzeki pod mostem: zanieczyszczenia i ubytki umocnienia i przemieszczenia terenu koryta pod mostem – typowe uszkodzenia
