## Drzewo nr 9 (nr zlec. 6b)

gat. [pl]	Bożodrzew gruczołkowaty		gat. [łac]	<i>Ailanthus altissima</i>	
wysokość [m]	19.5	obwód na wys. 1,3 m [cm]	431	rozmiar korony [średnia] [m]	11

WSG: 53.123988, 18.004831  
 Adres: ul. Jagiellońska 3  
 (parking przed K-P Urzędem Wojewódzkim)

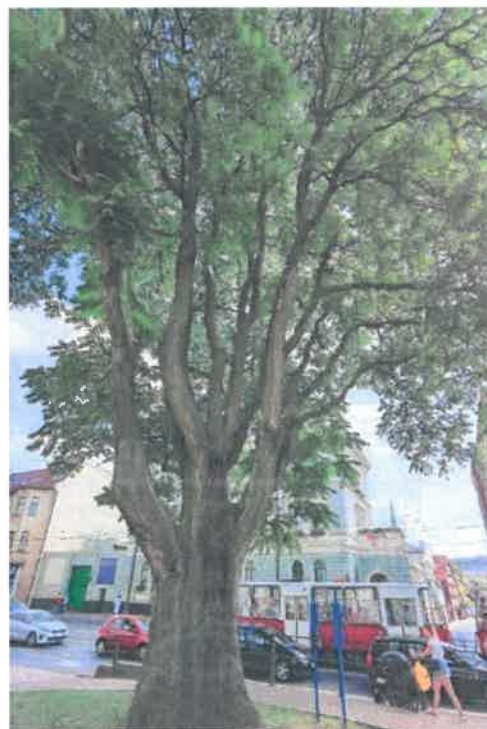
*fot. 3 Pień i główne rozwidlenie*

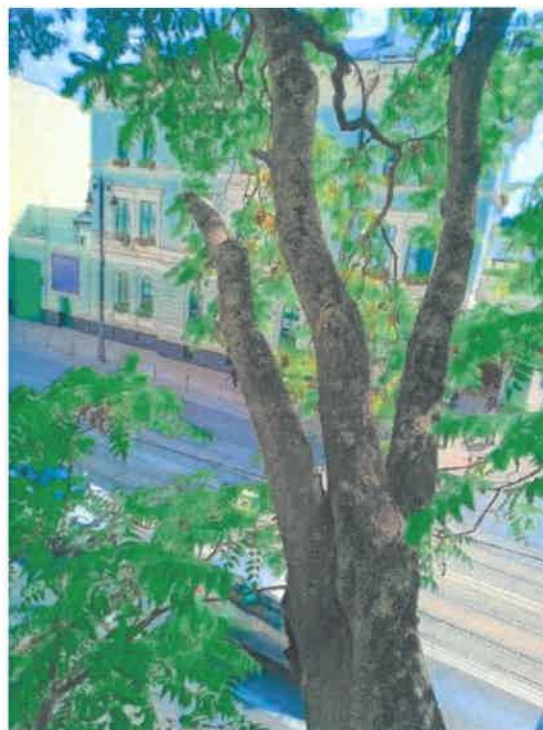
Najniższy konar SE z raną po cięciu, w odległości około 0,5 m od nasady i rozwijającym się w tym miejscu ubytkiem obejmującym większość przekroju (fot.6,7). Wyżej, na wysokości około 6 m od nasady krzyżuje się z położonym wyżej konarem SE (fot.8,9). W punkcie styku rozwijający się rozkład (fot.10). Konar w tym miejscu rozdzwaja się, lewa odnoga martwa i wyłamana (fot.11).

Największym problemem jest stan najniższego konaru SE (fot.6-11), który posiada rozległy ubytek blisko nasady oraz krzyżuje się z położonym wyżej konarem i w tym miejscu rozwija się również rozkład. Konar ten jest więc istotnie narażony na rozłamanie (a w miejscu skrzyżowania problem ten dotyczy także drugiego krzyżującego się konaru). Ze względu na obwodowe usytuowanie aparatu asymilacyjnego, nie ma możliwości wykonania redukcji w zakresie przywracającym wymaganą stabilność, dlatego **konieczny będzie montaż systemu wiązań**.

*fot. 11 Wylamany i martwy konar powyżej miejsca skrzyżowania konarów SE*

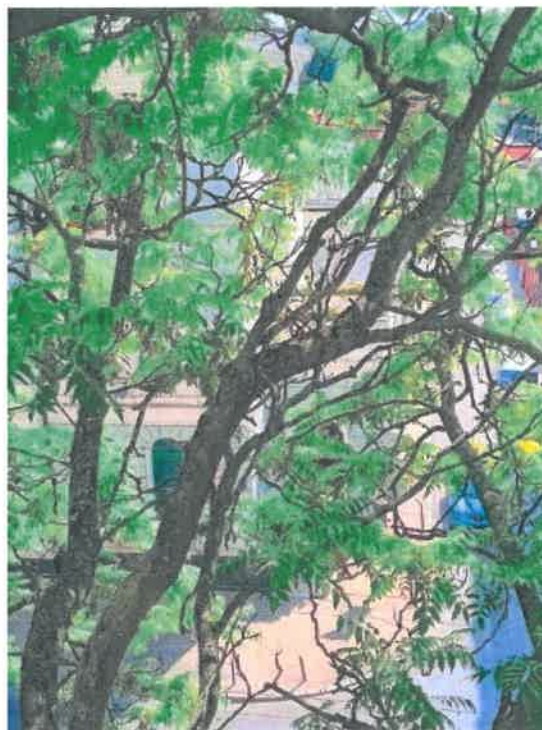
*fot. 17 Susz nad jezdnią*

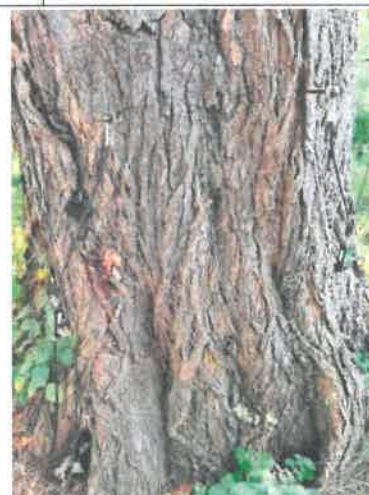
Tomogram 2D

Badanie tomografem sonicznym **wykazało rozkład pnia** obejmujący **70%** analizowanego przekroju.

Drzewo **spełnia** wymagania modelu w zakresie odporności na złamanie pnia w badanym przekroju.

Uzyskano wynik na poziomie **414%** (przy zalecanym minimum wynoszącym **150%**).

Analiza średnich prędkości fal wskazuje, że nie występuje rozkład drewna w postaci wykazanej na tomogramie. Najprawdopodobniej źródłem zakłóceń spowalniających falę dźwiękową jest zakorek lub dawne zarośnięte uszkodzenie, ewentualnie początkowy rozproszony rozkład drewna. W każdym z tych przypadków można stwierdzić, że realny współczynnik bezpieczeństwa jest co najmniej równy wyliczonemu.

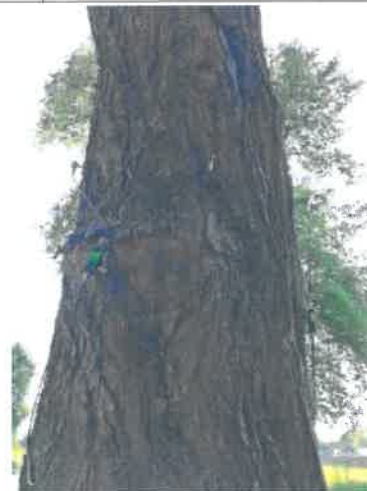
Tomogram 2D

Badanie tomografem sonicznym **wykazało rozkład pnia** obejmujący **18%** analizowanego przekroju.

Drzewo **spełnia** wymagania modelu w zakresie odporności na złamanie pnia w badanym przekroju.

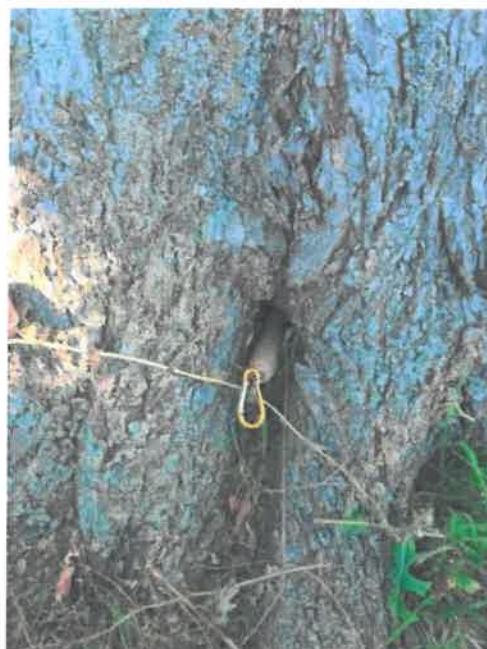
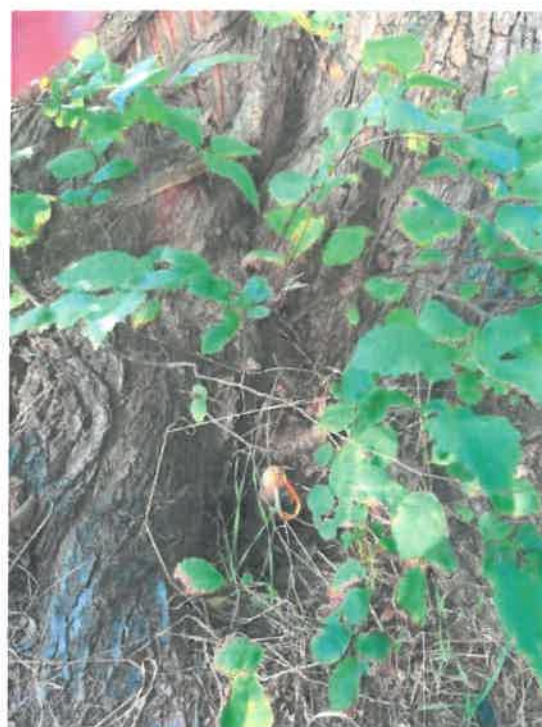
Wyraźne nabiegi korzeniowe, pomiędzy nimi ubytki np. od W,E,SE (pod kątem w dół) (fot.3-5).

*fot. 3 Sonda wbita między nabiegami od W*

*fot. 5 Sonda wbita między nabiegami od SE*

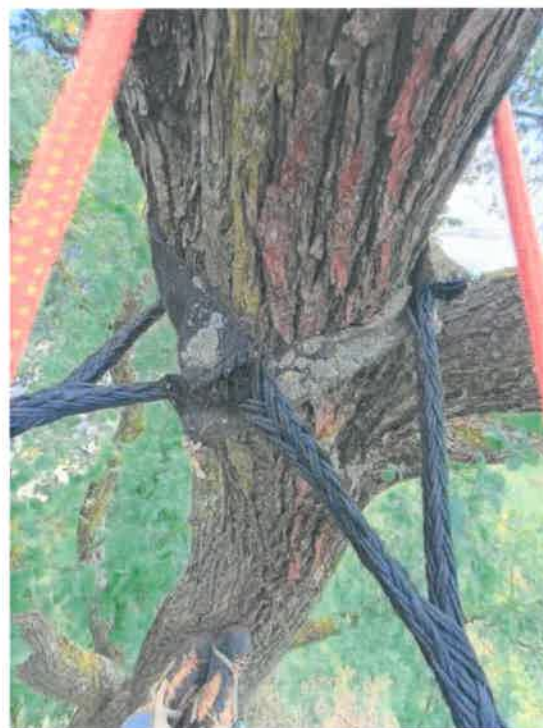
*fot. 9 Wiązania*

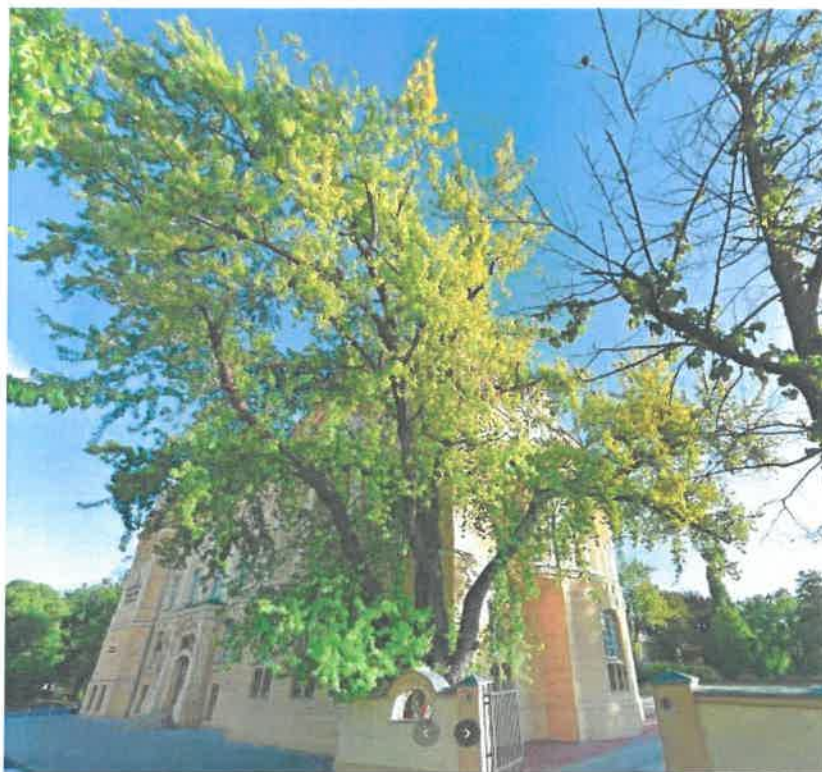
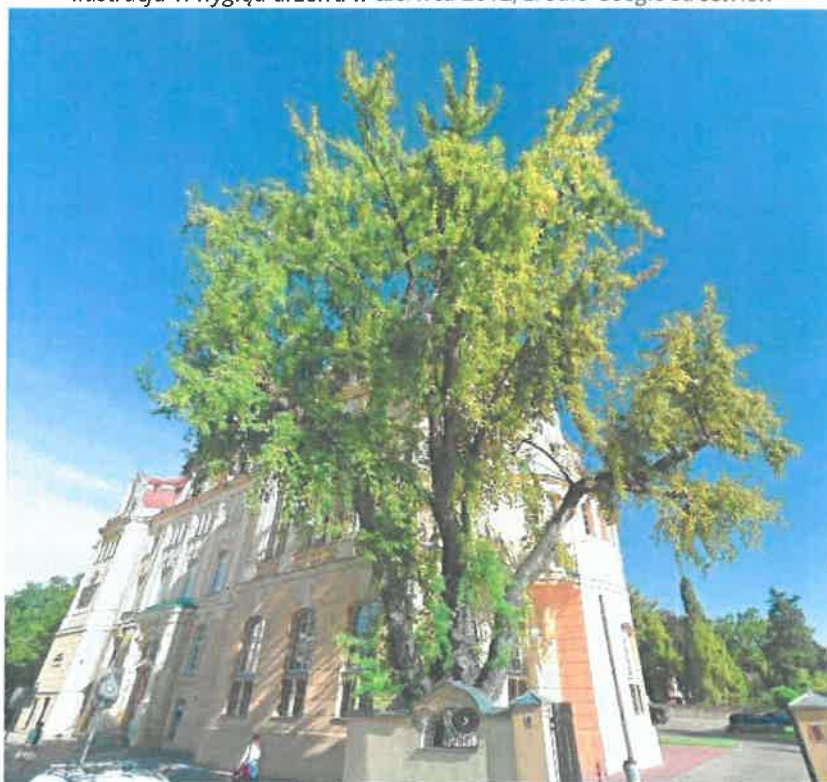
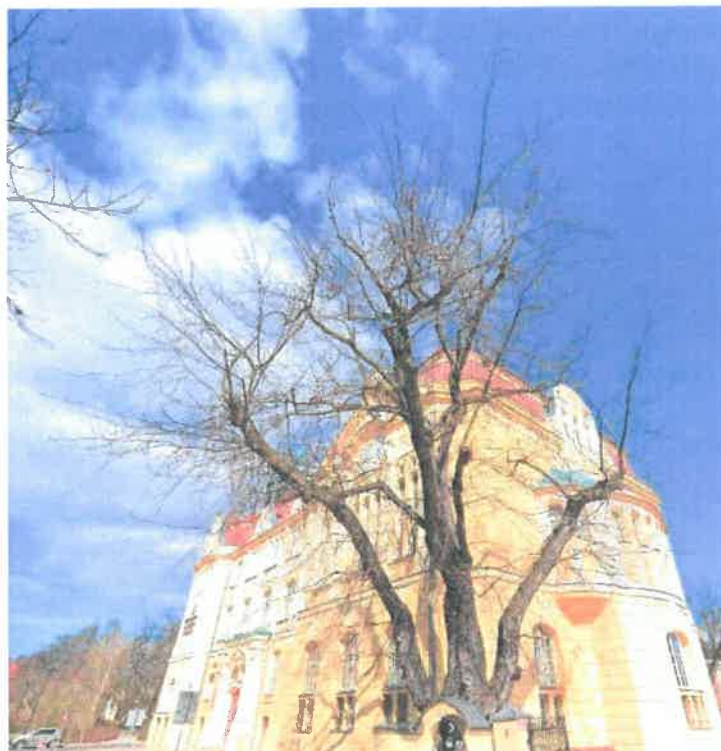
Drzewo wykazuje oznaki bardzo słabej kondycji, czego przyczyn należy upatrywać w bardzo złych warunkach siedliskowych, spowodowanych pracami ziemnymi oraz zagęszczeniem i zanieczyszczeniem gruntu oraz pokryciem go nawierzchniami słabo przepuszczalnymi. Ponadto korona drzewa było regularnie redukowana na przestrzeni ostatnich kilkunastu lat.

*Ilustracja 1: wygląd drzewa w czerwcu 2012, źródło Google StreetView*

*Ilustracja 2: wygląd drzewa we wrześniu 2017, źródło Google StreetView*

Ilustracja 3: wygląd drzewa w kwietniu 2023, źródło Google StreetView

Aby zwiększyć szansę na długoterminowe utrzymanie drzewa, należy przede wszystkim **poprawić mu warunki siedliskowe**. W tym celu konieczne jest usunięcie kostki brukowej wokół drzewa, na możliwie dużym obszarze (duża jego część jest w ogóle nie użytkowana). Następnie obszar ten należy poddawać regularnie ściółkowaniu. Przed tym zabiegiem zaleca się **przeprowadzenie badania gleby** pod kątem jej zasobności oraz wartości pH – możliwe jest, że konieczne będzie zakwaszanie gleby (wtedy można użyć kory iglastej) a także nawożenie.

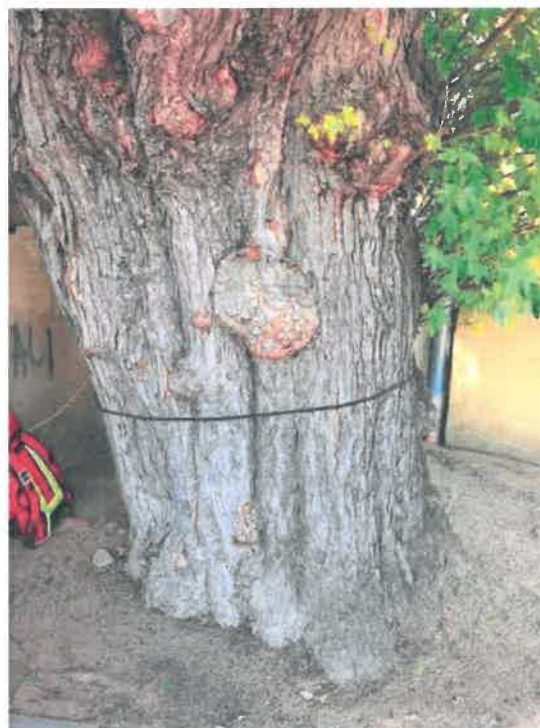
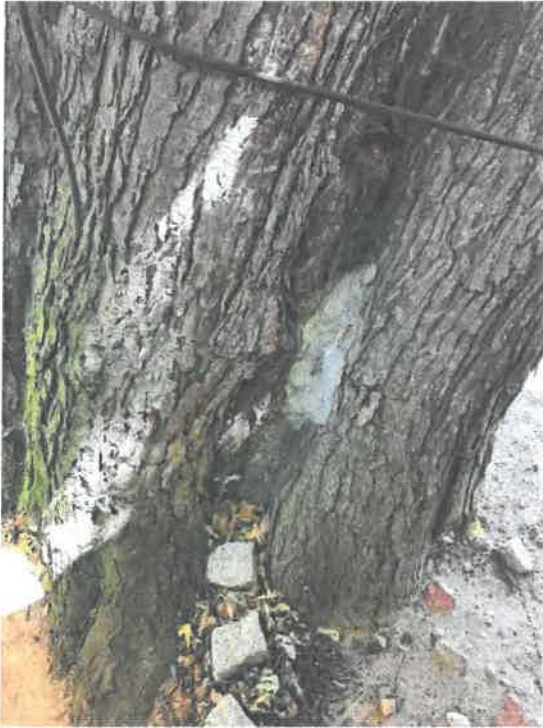
Nabiegi korzeniowe słabo zaznaczone, prawdopodobnie podniesiony poziom gruntu w przeszłości (fot.2,3). Oględziny wskazują także na wykonane wielokrotnie prace ziemne, które najprawdopodobniej doprowadziły do uszkodzeń korzeni, a także znacznego pogorszenia warunków siedliskowych.

Pień krótki (około dwumetrowy), w trakcie podziału na kolumny kambialne. Liczne pędy odroślowe. Od S podłużny ubytek pomiędzy kolumnami, z kontynuacją w postaci rozkładu wewnętrznego pnia. W jego wnętrzu wciśnięte odpady budowlane (fot.4).

*fot. 3 Pień, odziomek, nabiegi i korzenie szkieletowe*

*fot. 4 Pień, odziomek, nabiegi i korzenie szkieletowe*

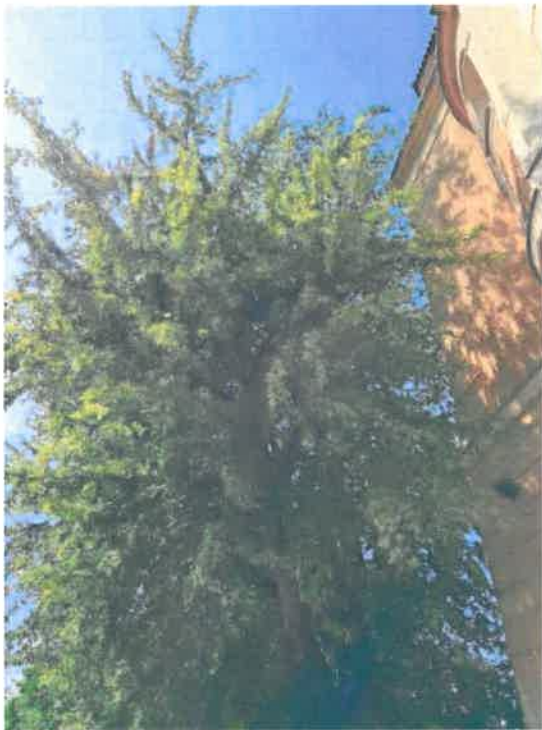
Korona w przeszłości zredukowana obwodowo i z wysokości, odtwarzająca się z pędów odroślowych. W kolizji z budynkiem uniwersytetu (fot. 8,9). W miejscach cięć tworzące się martwice, w przyszłości należy spodziewać się rozwoju rozkładu. (fot.12,13). Przyrosty pędów nieduże, wskazują na osłabienie kondycji drzewa.

*fot. 8 Korona w kolizji z budynkiem*

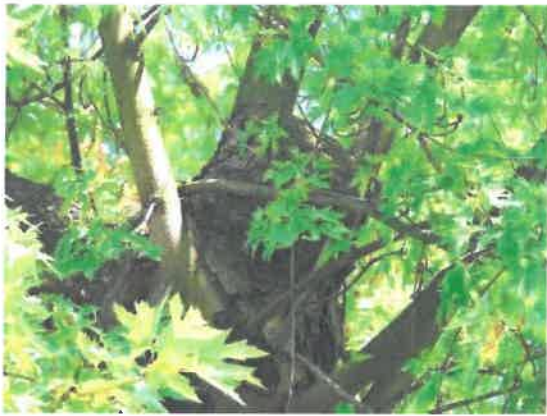
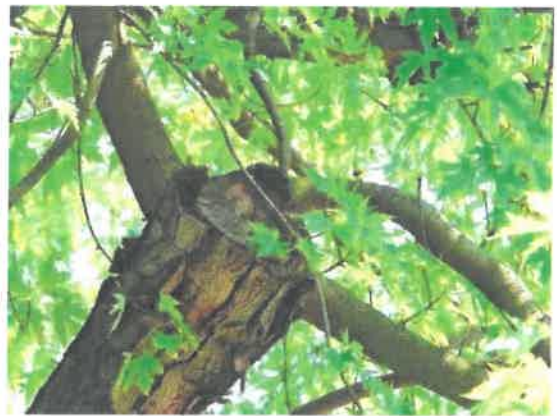
*fot. 12 Miejsca redukcji z pędami odroślowymi*

*fot. 13 Miejsca redukcji z pędami odroślowymi*

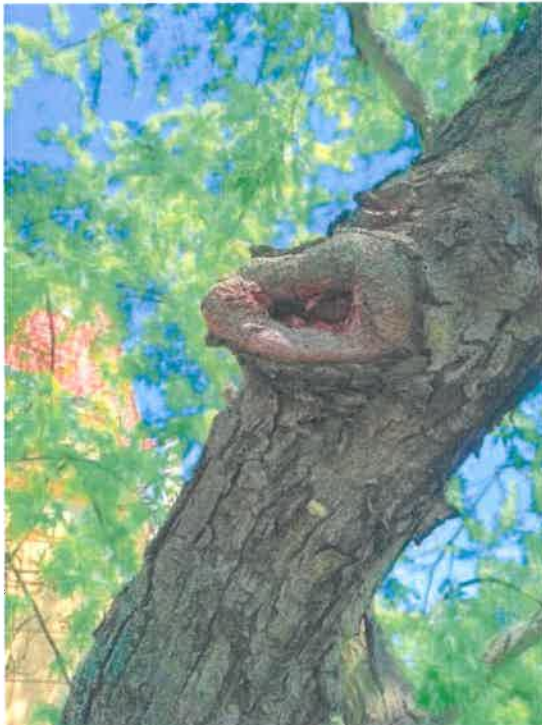
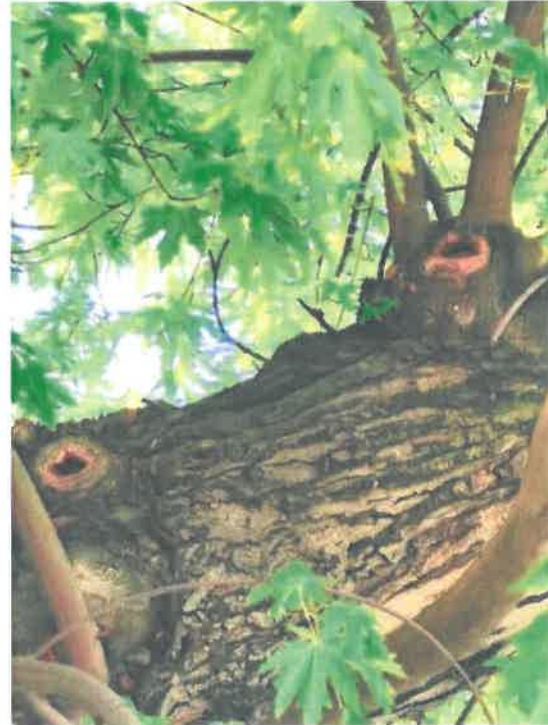
*fot. 20 Rany po cięciach*

*fot. 21 Rany po cięciach*

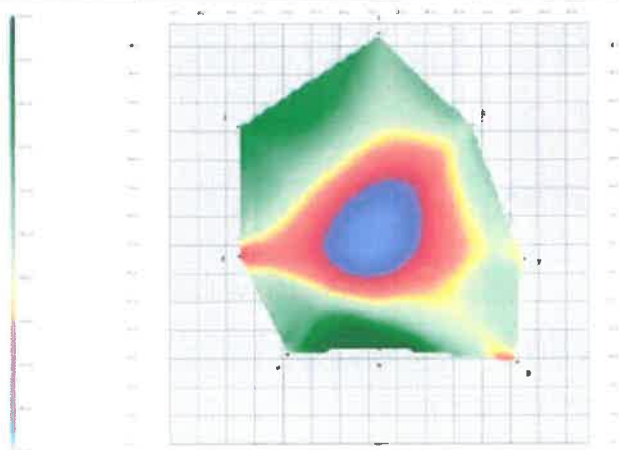
Tomogram 2D

Warstwa	Wysokość warstwy na pniu	Powierzchnia objęta rozkładem	Współczynnik bezpieczeństwa
Warstwa #1	40 Cm	39 %	638 %

Badanie tomografem sonicznym **wykazało rozkład pnia** obejmujący **39%** analizowanego przekroju.

Uzyskano wynik na poziomie **638%** (przy zalecanym minimum wynoszącym **150%**).

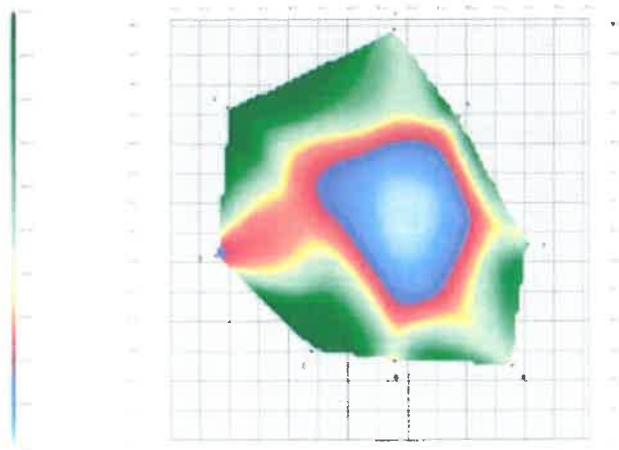
Tomogram 2D

Warstwa	Wysokość warstwy na pniu	Powierzchnia objęta rozkładem	Współczynnik bezpieczeństwa
Warstwa #2	90 Cm	47 %	250 %

Badanie tomografem sonicznym **wykazało rozkład pnia** obejmujący **47%** analizowanego przekroju.

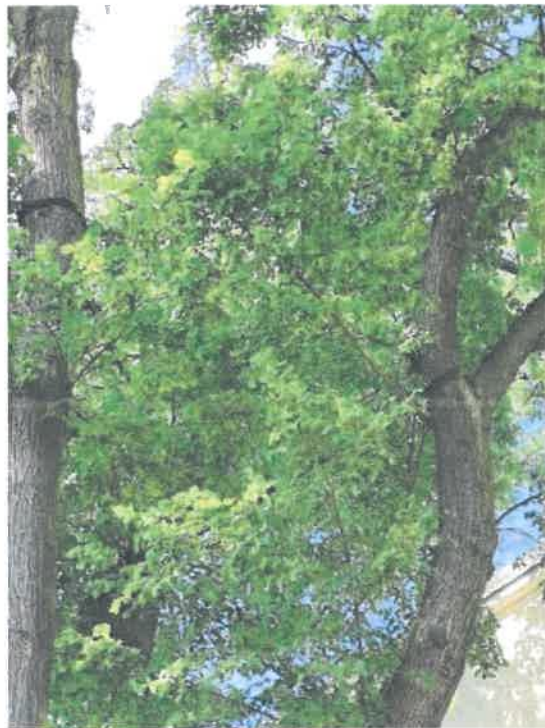
*fot. 11 Wiązania*

Ze względu na nieregularny przebieg przewodników oraz znaczące ubytki w 2 z nich, co może prowokować wyłamania w tych miejscach w wyniku pojawienia się nienaturalnych wektorów sił, system należy uzupełnić 3 wiązaniami statycznymi 8T (z pozostawienia niewielkiego ugięcia, w celu uniknięcia stałego napięcia).

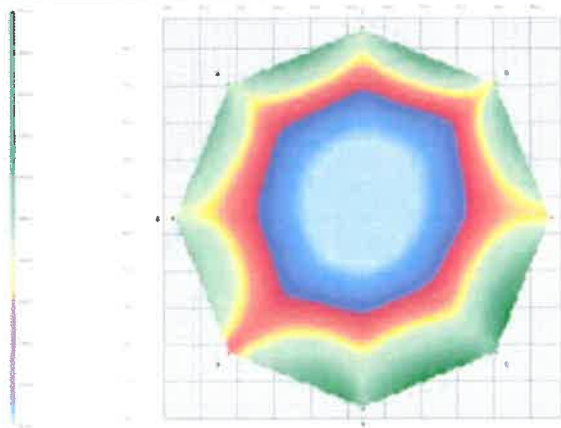
Tomogram 2D

Warstwa	Wysokość warstwy na pniu	Powierzchnia objęta rozkładem	Współczynnik bezpieczeństwa
Warstwa #1	65 Cm	63 %	805 %

Badanie tomografem sonicznym **wykazało rozkład pnia** obejmujący **63%** analizowanego przekroju.

Drzewo **spełnia** wymagania modelu w zakresie odporności na złamanie pnia w badanym przekroju.

Uzyskano wynik na poziomie **805%** (przy zalecanym minimum wynoszącym **150%**).

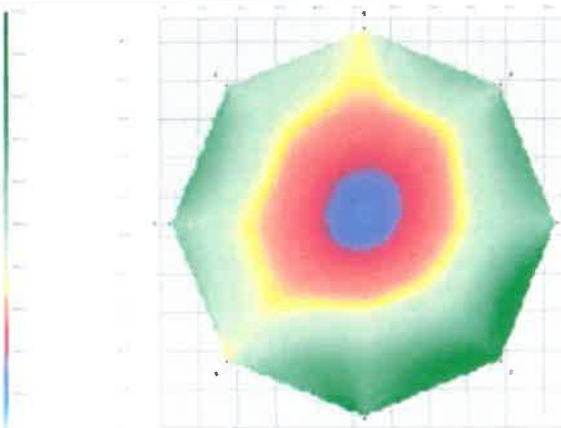
Tomogram 2D

Warstwa	Wysokość warstwy na pniu	Powierzchnia objęta rozkładem	Współczynnik bezpieczeństwa
Warstwa #2	218 Cm	36 %	1346 %

Badanie tomografem sonicznym **wykazało rozkład pnia** obejmujący **36%** analizowanego przekroju.

Drzewo **spełnia** wymagania modelu w zakresie odporności na złamanie pnia w badanym przekroju.

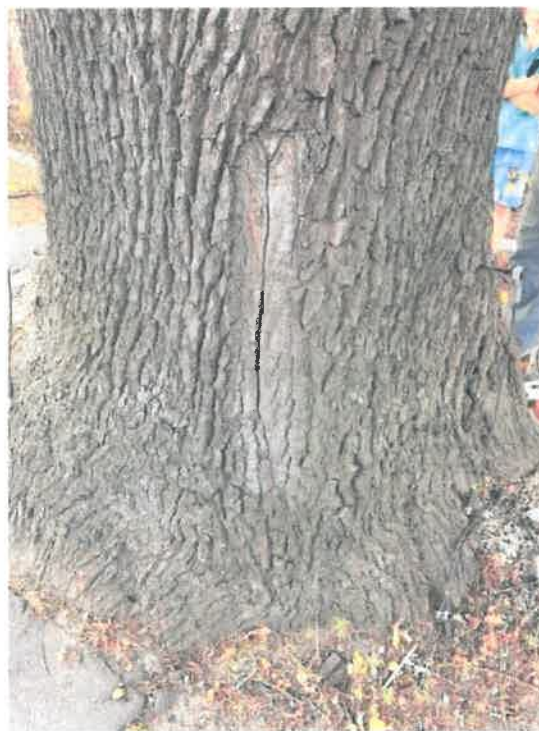
Nabiegi korzeniowe słabo zaznaczone, podniesiony poziom gruntu oraz nalana nawierzchnia bitumiczna (fot.3). Od drogi podłużne uszkodzenie, całkowicie zasklepienie, zgodnie z pozyskanymi informacjami jest to zarośnięty metalowy element (fot.3). Pień prosty, korona podkrzesana do wysokości około 8 m, odtwarzana z pędów odroślowych.

*fot. 3 Zarośnięty metalowy element*

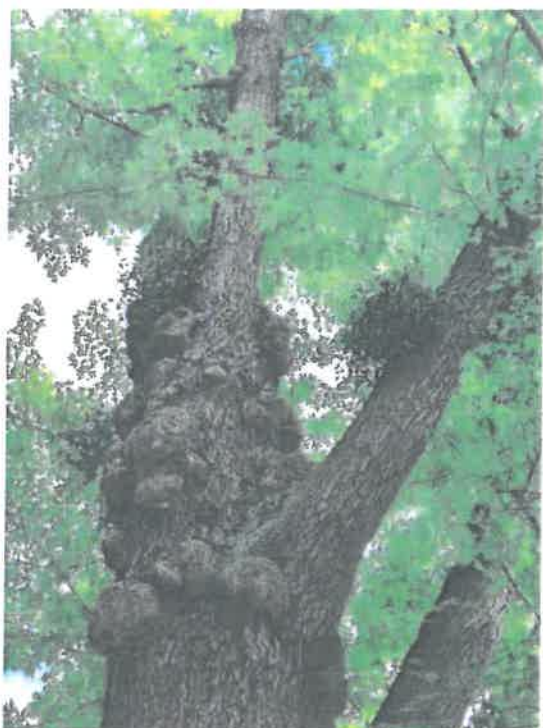
*fot. 4 Narośla w koronie*
